# ENTORNO RESIDENCIAL DE REHABILITACIÓN PROGRAMADA DE AGUILAR DE CAMPOO

## MEMORIA-PROGRAMA

### ANEXO 1.1

## **CAPÍTULO 1. ANEXO 1. FICHAS DE ACTUACIONES DE REHABILITACIÓN**

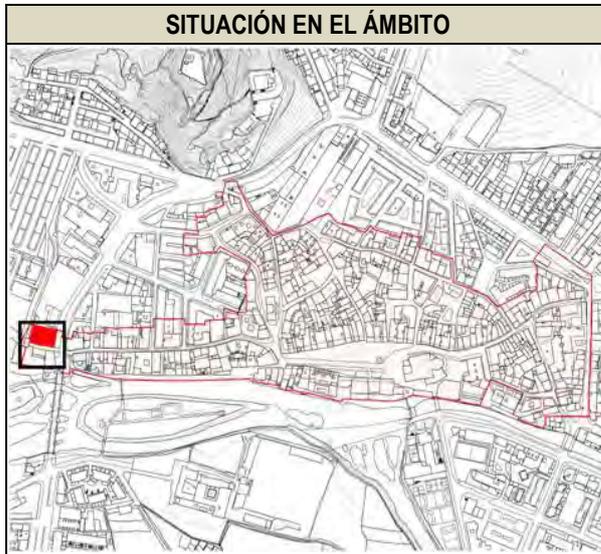
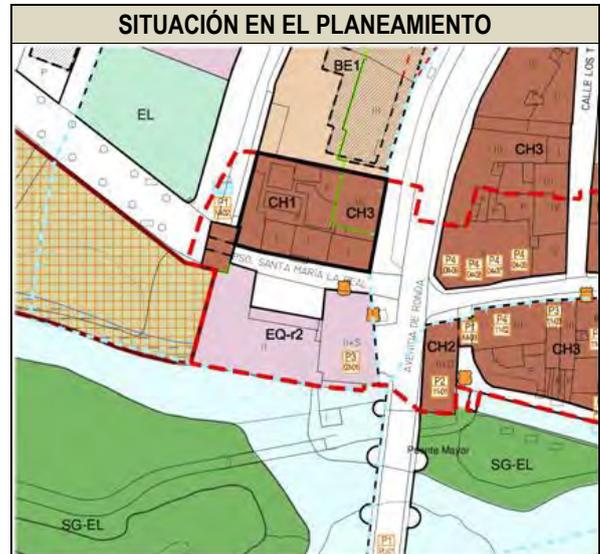
01-09

Aislamiento térmico y carpinterías deficientes.

Concepto	Importe
Limpieza sillería piedra	240,00 €
Tratamiento de grieta en fachada	120,00 €
<b>TOTAL INMUEBLE</b>	<b>360,00 €</b>

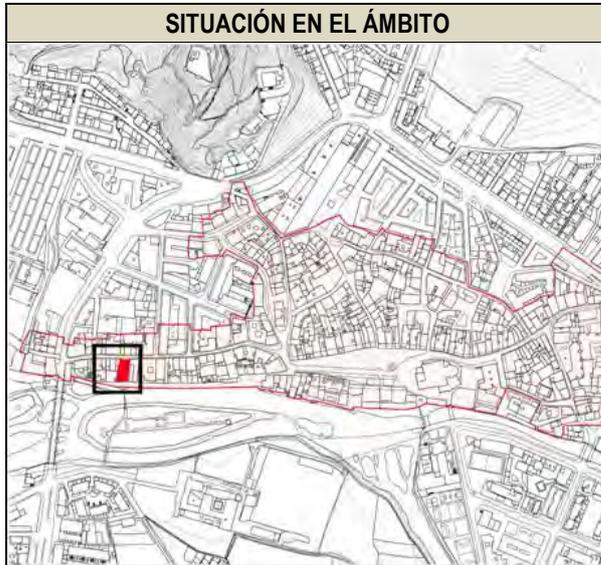
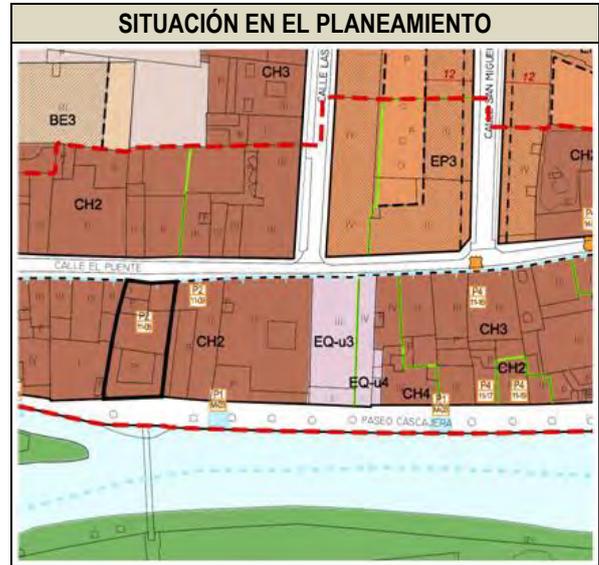
CARACTERÍSTICAS CONSTRUCTIVAS	
ESTRUCTURA	
CUBIERTA	
ACABADO DE FACHADA	Mampostería concertada. Faltan piezas. Mortero muy lavado en juntas; paleteado de mortero, en zonas
CARPINTERÍA EXTERIOR	Carpintería de madera, teñida
