ENTORNO RESIDENCIAL DE REHABILITACIÓN PROGRAMADA DE AGUILAR DE CAMPOO

MEMORIA-PROGRAMA

ANEXO 1.3

CAPÍTULO 1. ANEXO 1. FICHAS DE ACTUACIONES DE REHABILITACIÓN

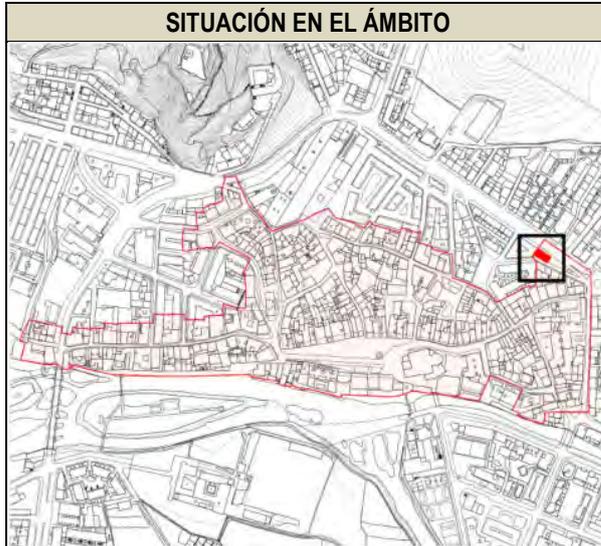
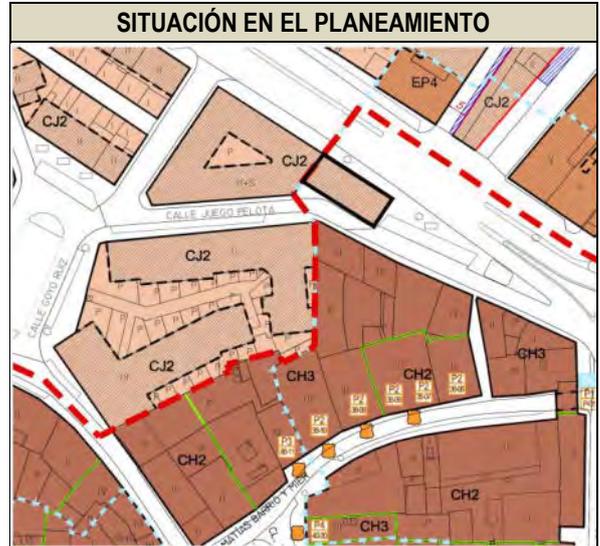
28-04

Cableado en fachada sin integrar
 Caja general de protección sin integrar
 Bajantes sin protección
 Peldaños de entrada
 Tendedero en fachada
 Aislamiento térmico y carpinterías deficientes.

Concepto	Importe
Adecuación de la caja general de protección	300,00 €
Protección de bajantes	300,00 €
Supresión de peldaños	800,00 €
Supresión de tendedero en fachada	32,00 €
Rehabilitación energética	25.280,00 €
TOTAL INMUEBLE	26.712,00 €

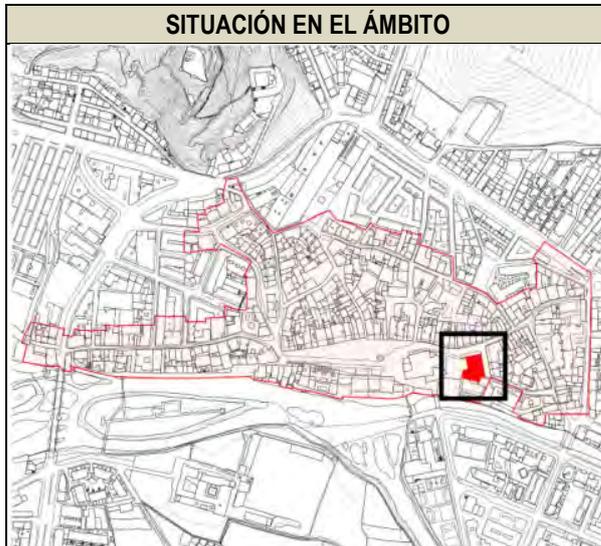
Caja general de protección sin integrar
 Bajantes sin protección
 Portón de garaje deteriorado
 Grietas, desconchones, pintadas, desperfectos en fachadas
 Paramentos de madera sin tratar (aleros, troneras, marcos, etc)
 Pintura en fachada sucia
 Aislamiento térmico y carpinterías deficientes.

Concepto	Importe
Adecuación de la caja general de protección	300,00 €
Protección de bajantes	400,00 €
Sustitución de portón	3.600,00 €
Picado-reparación revestimiento mortero (grietas, desconchones, etc)	2.500,00 €
Pintura-tratamiento paramentos de madera, (aleros, troneras, marcos, etc)	1.260,00 €
Pintura plástica revestimiento	27.600,00 €
Rehabilitación energética	506.232,00 €
TOTAL INMUEBLE	541.892,00 €

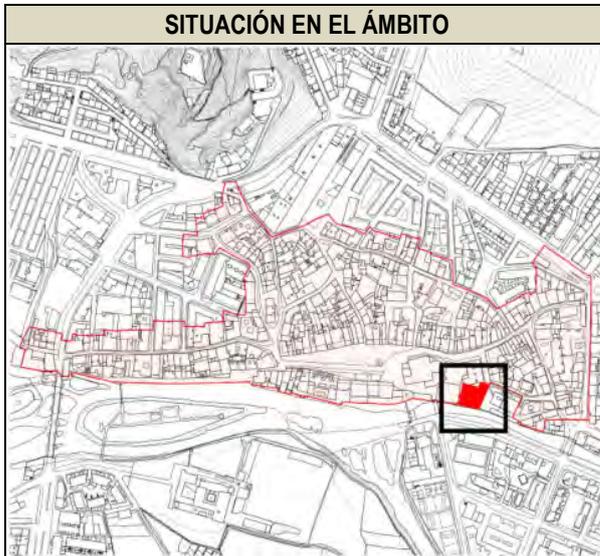
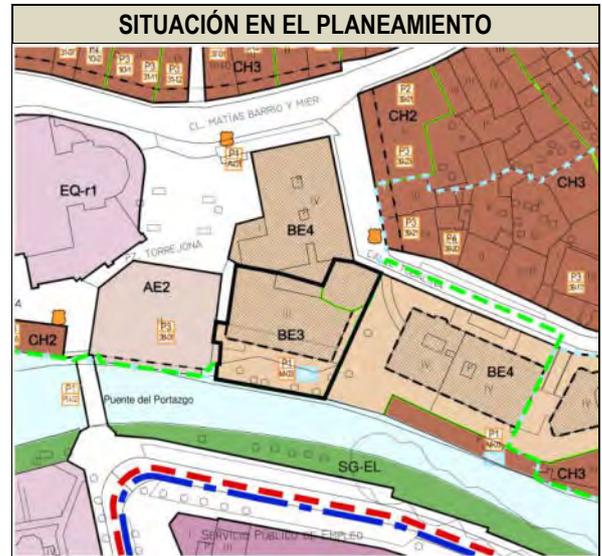
Caja general de protección sin integrar
 Bajantes sin protección
 Pintura en fachada sucia
 Barreras arquitectónicas en el interior
 Aislamiento térmico y carpinterías deficientes.

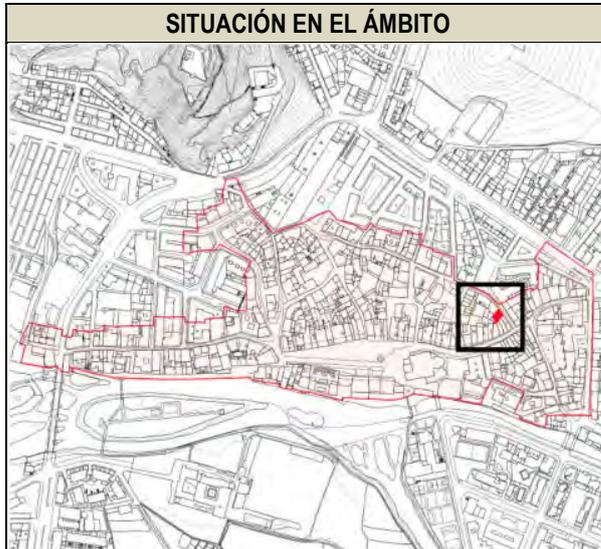
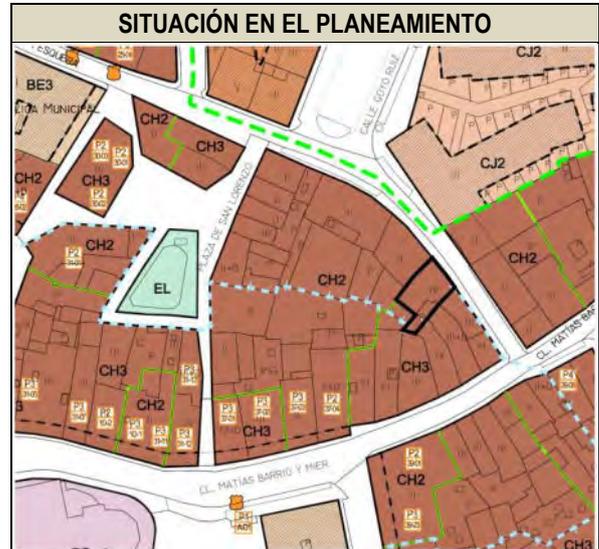
Cableado en fachada sin integrar
 Bajantes sin protección
 Aislamiento térmico y carpinterías deficientes.
