# ENTORNO RESIDENCIAL DE REHABILITACIÓN PROGRAMADA DE AGUILAR DE CAMPOO

## MEMORIA-PROGRAMA

### ANEXO 1.1

## **CAPÍTULO 1. ANEXO 1. FICHAS DE ACTUACIONES DE REHABILITACIÓN**

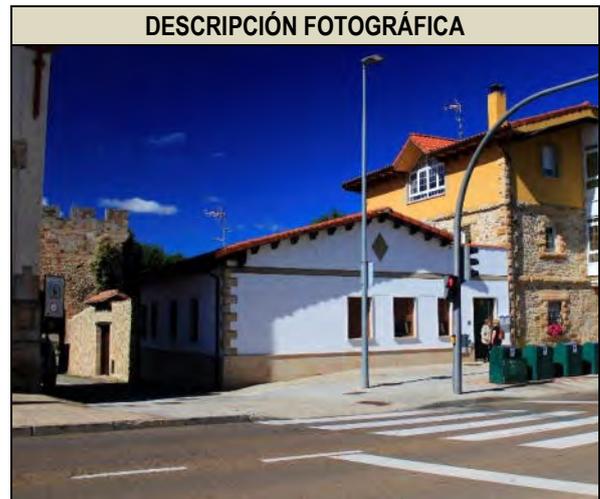
01-09

Aislamiento térmico y carpinterías deficientes.

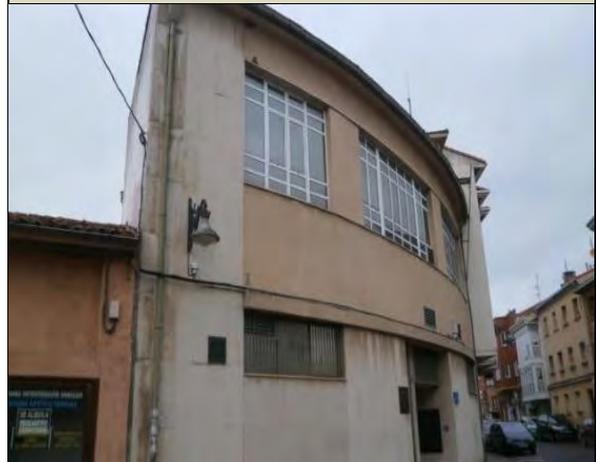
06-04

Cableado en fachada sin integrar  
 Caja general de protección sin integrar  
 Grietas, desconchones, pintadas, desperfectos en fachadas  
 Peldaños de entrada

Concepto	Importe
Adecuación de la caja general de protección	300,00 €
Limpieza sillería piedra	1.080,00 €
Supresión de peldaños	800,00 €
<b>TOTAL INMUEBLE</b>	<b>2.180,00 €</b>

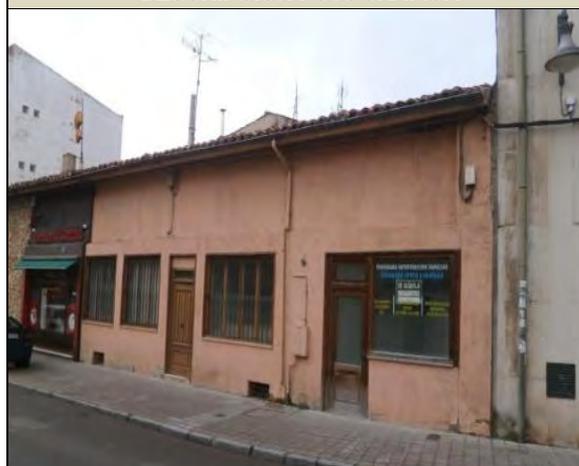
Cableado en fachada sin integrar  
 Caja general de protección sin integrar  
 Grietas, desconchones, pintadas, desperfectos en fachadas  
 Pintura en fachada sucia  
 Peldaños de entrada  
 Carpintería exterior (ventanas) ineficientes  
 Carpintería exterior (puertas) ineficientes  
 Aleros de fábrica deteriorados

Concepto	Importe
Adecuación de la caja general de protección	300,00 €
Picado-reparación revestimiento mortero (grietas, desconchones, etc)	150,00 €
Pintura plástica revestimiento	1.000,00 €
Supresión de peldaños	800,00 €
Sustitución carpintería exterior (ventanas)	2.400,00 €
Sustitución carpintería exterior (puertas)	2.000,00 €
Reparación de aleros de fábrica	960,00 €
<b>TOTAL INMUEBLE</b>	<b>7.610,00 €</b>

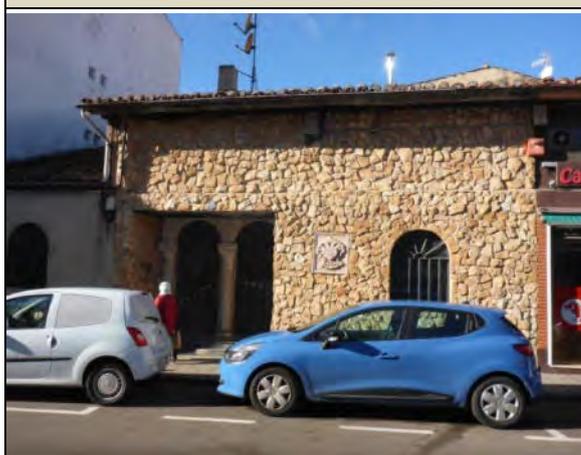
Cableado en fachada sin integrar  
 Caja general de protección sin integrar  
 Peldaños de entrada  
 Aleros de fábrica deteriorados

Concepto	Importe
Adecuación de la caja general de protección	300,00 €
Supresión de peldaños	800,00 €
Reparación de aleros de fábrica	400,00 €
<b>TOTAL INMUEBLE</b>	<b>1.500,00 €</b>

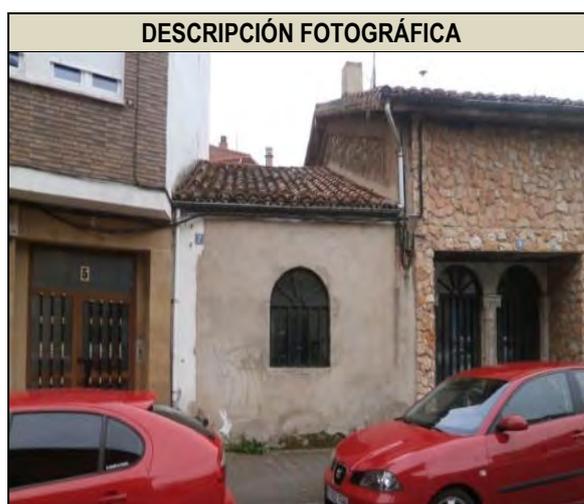
06-09

Grietas, desconchones, pintadas, desperfectos en fachadas

Concepto	Importe
Picado-reparación revestimiento mortero (grietas, desconchones, etc)	100,00 €
Pintura plástica revestimiento	260,00 €
<b>TOTAL INMUEBLE</b>	<b>360,00 €</b>

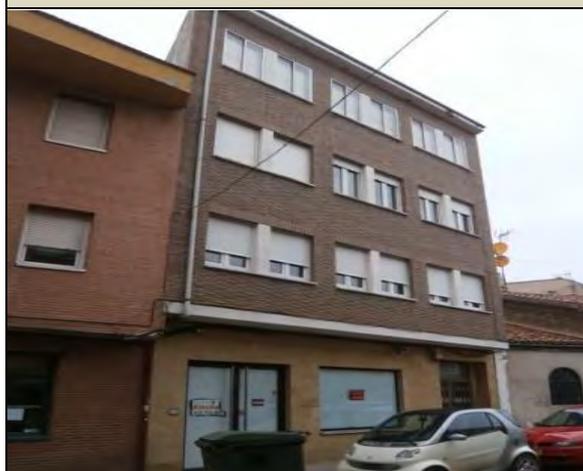
Cableado en fachada sin integrar  
 Caja general de protección sin integrar  
 Peldaños de entrada  
 Canalones con vegetación  
 Aislamiento térmico y carpinterías deficientes.

Concepto	Importe
Adecuación de la caja general de protección	300,00 €
Supresión de peldaños	800,00 €
Limpieza de canalones	252,00 €
Rehabilitación energética	116.288,00 €
<b>TOTAL INMUEBLE</b>	<b>117.640,00 €</b>

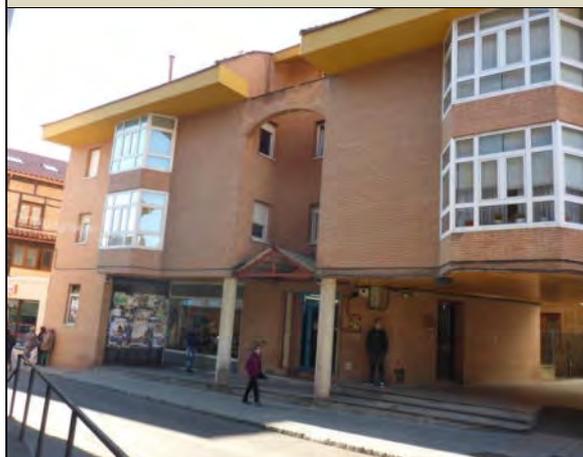
DIRECCIÓN	REFERENCIA CATASTRAL	Nº CATALOGO PEPCH	GRADO PROT.
CI Mercado 3	6888911UN9368N	-	-

Aleros de fábrica deteriorados  
 Canalones con vegetación  
 Peldaños de entrada  
 Aislamiento térmico y carpinterías deficientes.

Concepto	Importe
Reparación de aleros de fábrica	640,00 €
Limpieza de canalones	644,00 €
Supresión de peldaños	800,00 €
Rehabilitación energética	143.306,00 €
<b>TOTAL INMUEBLE</b>	<b>145.390,00 €</b>

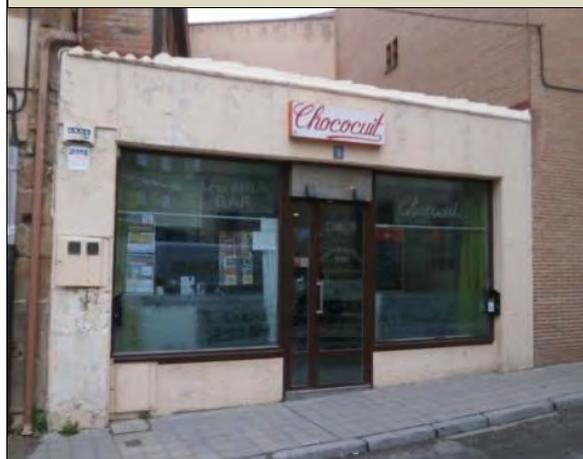
DIRECCIÓN	REFERENCIA CATASTRAL	Nº CATALOGO PEPCH	GRADO PROT.
CI Mercado 1	6888912UN9368N0001GO	-	-

Grietas, desconchones, pintadas, desperfectos en fachadas  
 Pintura en fachada sucia  
 Cableado en fachada sin integrar  
 Caja general de protección sin integrar  
 Peldaños de entrada

Concepto	Importe
Adecuación de la caja general de protección	300,00 €
Pintura plástica revestimiento	360,00 €
Supresión de peldaños	800,00 €
<b>TOTAL INMUEBLE</b>	<b>1.460,00 €</b>

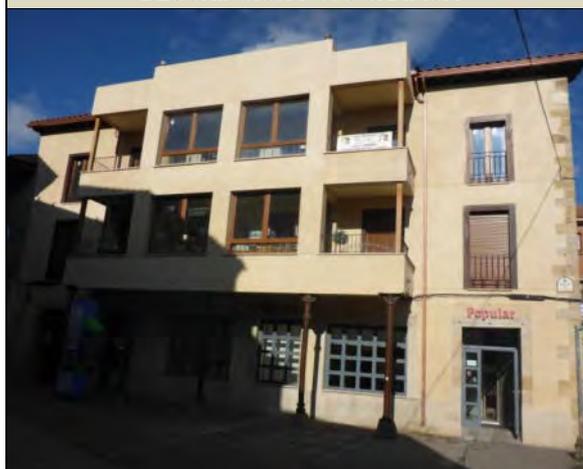
DIRECCIÓN	REFERENCIA CATASTRAL	Nº CATALOGO PEPCH	GRADO PROT.
CI Puente 2	6888913UN9368N	13-12	P4

Cableado en fachada sin integrar  
 Caja general de protección sin integrar  
 Peldaños de entrada  
 Aislamiento térmico y carpinterías deficientes.

Concepto	Importe
Adecuación de la caja general de protección	300,00 €
Supresión de peldaños	800,00 €
Rehabilitación energética	108.388,00 €
<b>TOTAL INMUEBLE</b>	<b>109.488,00 €</b>

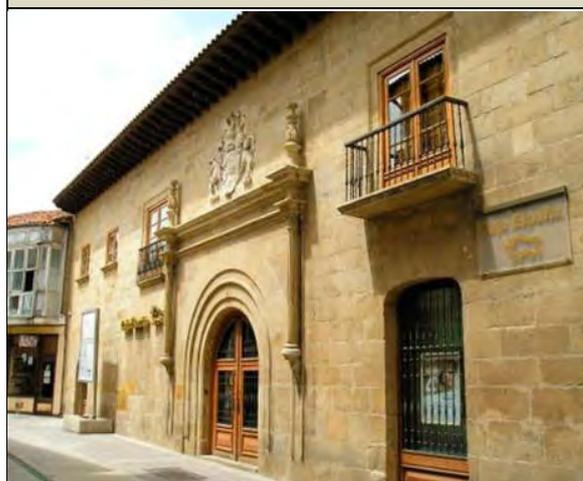
DIRECCIÓN	REFERENCIA CATASTRAL	Nº CATALOGO PEPCH	GRADO PROT.
CI Puento 4*	6888914UN9368N	13-13	P3

Peldaños de entrada  
 Paramentos de madera sin tratar (aleros, troneras, marcos, etc)

Concepto	Importe
Pintura-tratamiento paramentos de madera, (aleros, troneras, marcos, etc)	120,00 €
Supresión de peldaños	800,00 €
<b>TOTAL INMUEBLE</b>	<b>920,00 €</b>

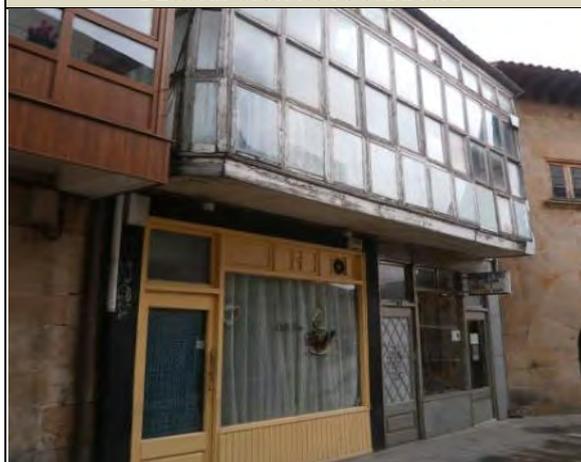
DIRECCIÓN	REFERENCIA CATASTRAL	Nº CATALOGO PEPCH	GRADO PROT.
CI Puente 6*	6888915UN9368N	13-14	P4

Grietas, desconchones, pintadas, desperfectos en fachadas  
 Paramentos de madera sin tratar (aleros, troneras, marcos, etc)  
 Aleros de fábrica deteriorados  
 Canalones en mal estado  
 Bajantes deterioradas  
 Peldaños de entrada  
 Rótulos publicitarios en fachada  
 Aislamiento térmico y carpinterías deficientes.

Concepto	Importe
Pintura plástica revestimiento	20,00 €
Pintura-tratamiento paramentos de madera, (aleros, troneras, marcos, etc)	500,00 €
Reparación de aleros de fábrica	680,00 €
Renovación de canalones	255,00 €
Sustitución de bajantes	180,00 €
Supresión de peldaños	800,00 €
Adaptación rótulos	120,00 €
Rehabilitación energética	50.876,00 €
<b>TOTAL INMUEBLE</b>	<b>53.431,00 €</b>

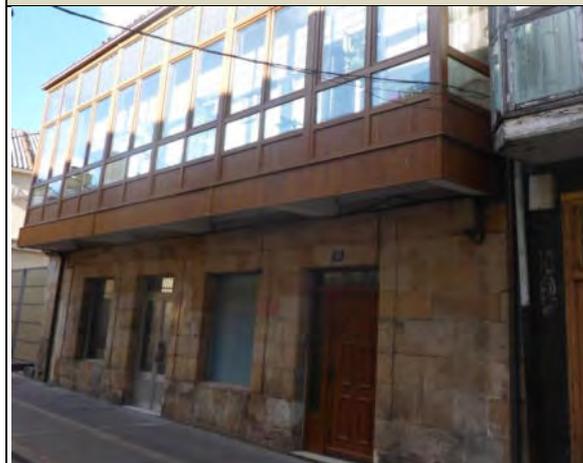
DIRECCIÓN	REFERENCIA CATASTRAL	Nº CATALOGO PEPCH	GRADO PROT.
Cl Puente 8*	6888916UN9368N	13-15	P4

Aislamiento térmico y carpinterías deficientes.

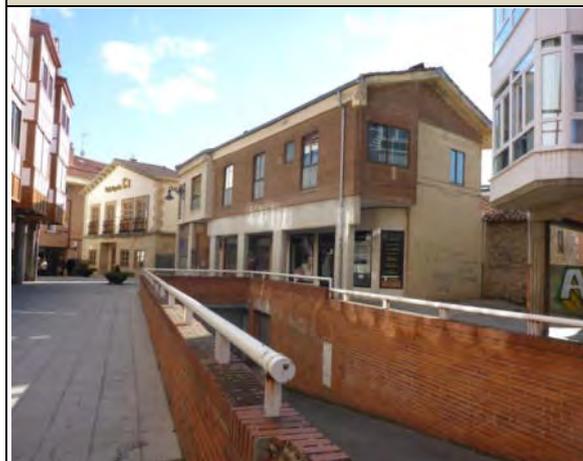
DIRECCIÓN	REFERENCIA CATASTRAL	Nº CATALOGO PEPCH	GRADO PROT.
Av José Antonio 18*	6888917UN9368N0001FO	-	-

Grietas, desconchones, pintadas, desperfectos en fachadas  
 Aleros de fábrica deteriorados  
 Canalones con vegetación  
 Cableado en fachada sin integrar  
 Peldaños de entrada  
 Aislamiento térmico y carpinterías deficientes.

Concepto	Importe
Pintura plástica revestimiento	500,00 €
Reparación de aleros de fábrica	2.000,00 €
Limpieza de canalones	700,00 €
Supresión de peldaños	800,00 €
Rehabilitación energética	52.614,00 €
<b>TOTAL INMUEBLE</b>	<b>56.614,00 €</b>

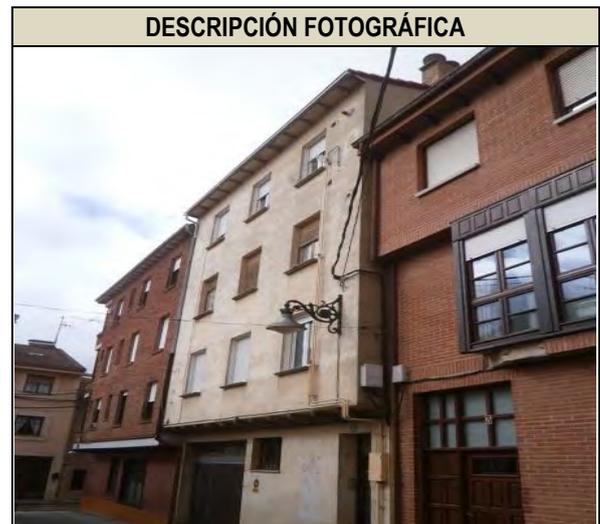
02-04

Grietas, desconchones, pintadas, desperfectos en fachadas  
 Cableado en fachada sin integrar  
 Caja general de protección sin integrar  
 Peldaños de entrada  
 Aislamiento térmico y carpinterías deficientes.

Concepto	Importe
Picado-reparación revestimiento mortero (grietas, desconchones, etc)	150,00 €
Limpieza sillería piedra	240,00 €
Adecuación de la caja general de protección	300,00 €
Supresión de peldaños	800,00 €
Rehabilitación energética.	48.032,00 €
<b>TOTAL INMUEBLE</b>	<b>49.522,00 €</b>

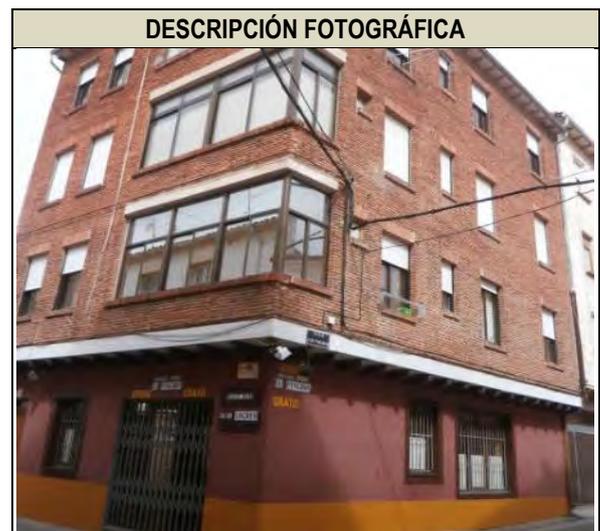
02-05

Grietas, desconchones, pintadas, desperfectos en fachadas  
 Aleros de fábrica deteriorados  
 Peldaños de entrada  
 Caja general de protección sin integrar  
 Tendedero en fachada  
 Aislamiento térmico y carpinterías deficientes.

Concepto	Importe
Rejuntado de fábrica de ladrillo	75,00 €
Reparación de aleros de fábrica	160,00 €
Supresión de peldaños	800,00 €
Adecuación de la caja general de protección	300,00 €
Supresión de tendedero en fachada	32,00 €
Rehabilitación energética	54.036,00 €
<b>TOTAL INMUEBLE</b>	<b>55.403,00 €</b>

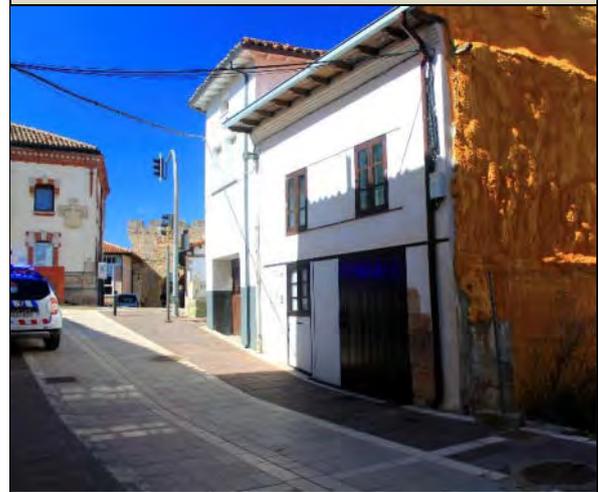
### DESCRIPCIÓN FOTOGRÁFICA

Peldaños de entrada, barreras arquitectónicas  
 Cableado en fachada sin integrar  
 Instalación eléctrica ineficiente  
 Ausencia de calefacción  
 Aislamiento térmico y carpinterías deficientes.

Concepto	Importe
Supresión de peldaños, mejora accesibilidad	3.200,00 €
Refuerzo estructura de cubierta	4.500,00 €
Instalación sistema de comunicación vivienda-externo, porteroelectrónico	500,00 €
Renovación instalación eléctrica	3.000,00 €
Rehabilitación energética	30.968,00 €
<b>TOTAL INMUEBLE</b>	<b>42.168,00 €</b>

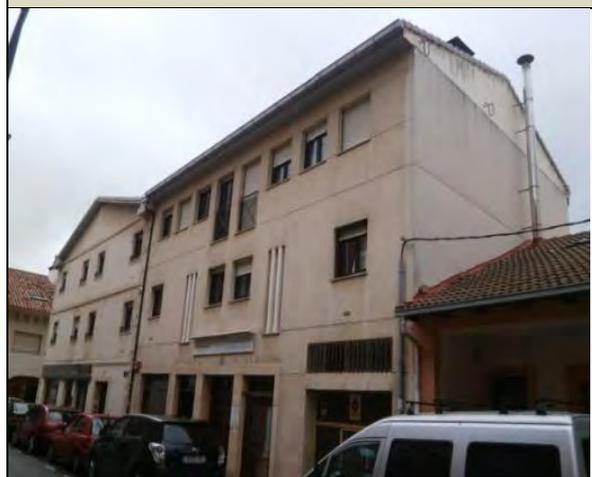
### DESCRIPCIÓN FOTOGRÁFICA

Pintura en fachada sucia  
 Caja general de protección sin integrar  
 Peldaños de entrada  
 Desperfectos en fachada  
 Canalones y bajantes deteriorados  
 Ausencia de protección de bajantes  
 Desperfectos en tejado  
 Aislamiento térmico y carpinterías deficientes.

Concepto	Importe
Pintura plástica revestimiento	7.200,00 €
Adecuación de la caja general de protección	300,00 €
Supresión de peldaños	1.600,00 €
Picado-reparación revestimiento mortero (grietas, desconchones, etc)	21.000,00 €
Renovación de canalones	1.200,00 €
Sustitución de bajantes	900,00 €
Protección de bajantes	300,00 €
Retejado en cubierta inclinada	6.400,00 €
Rehabilitación energética	203.030,00 €
<b>TOTAL INMUEBLE</b>	<b>241.930,00 €</b>

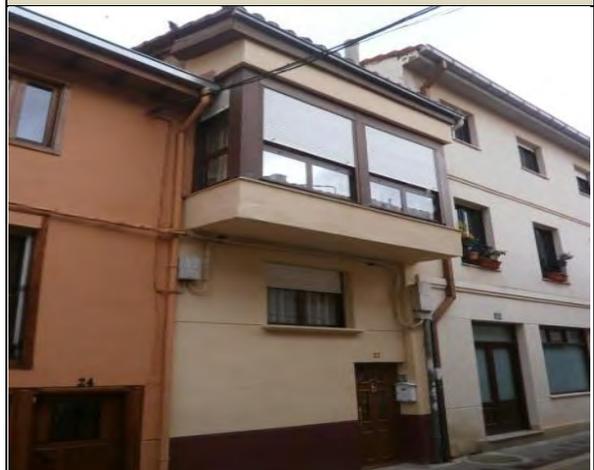
### DESCRIPCIÓN FOTOGRÁFICA

Cableado en fachada sin integrar  
 Caja general de protección sin integrar  
 Aislamiento térmico y carpinterías deficientes.

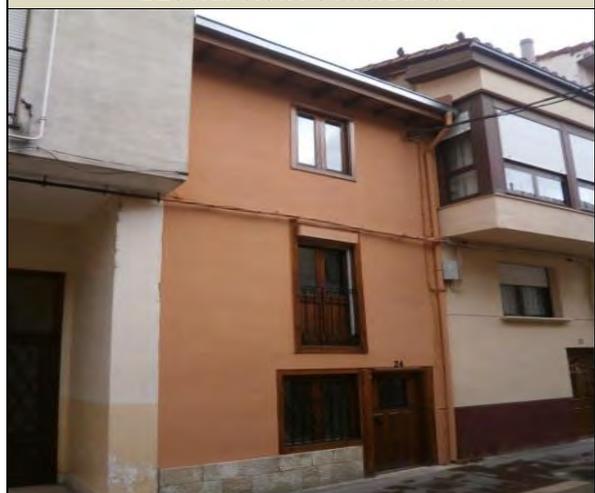
DESCRIPCIÓN FOTOGRÁFICA

Cableado en fachada sin integrar  
Aislamiento térmico y carpinterías deficientes.

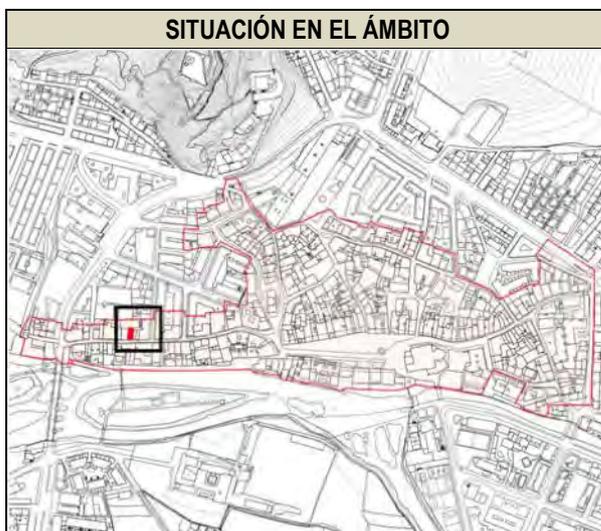
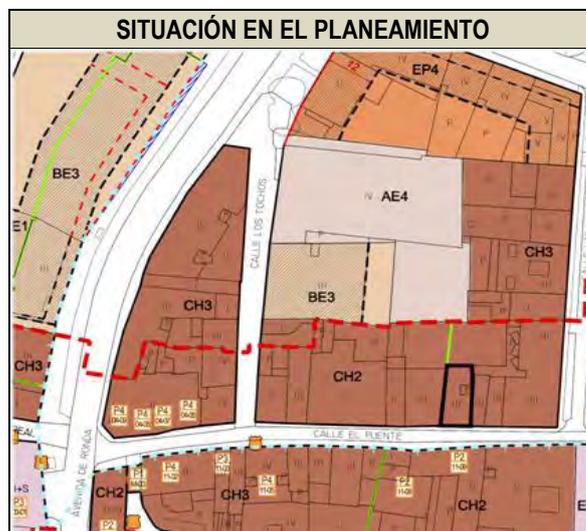
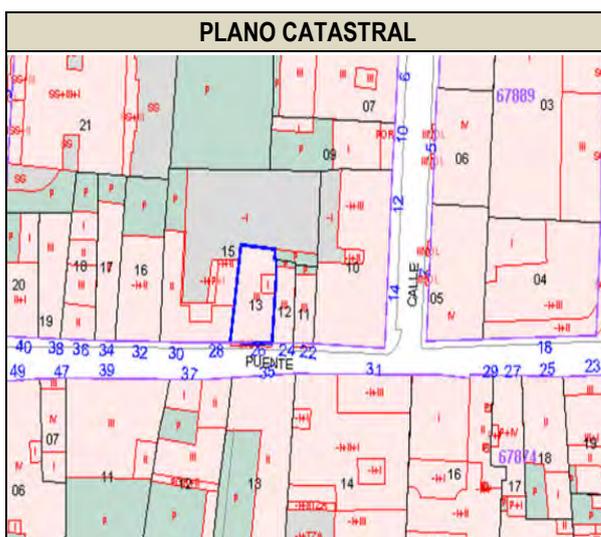
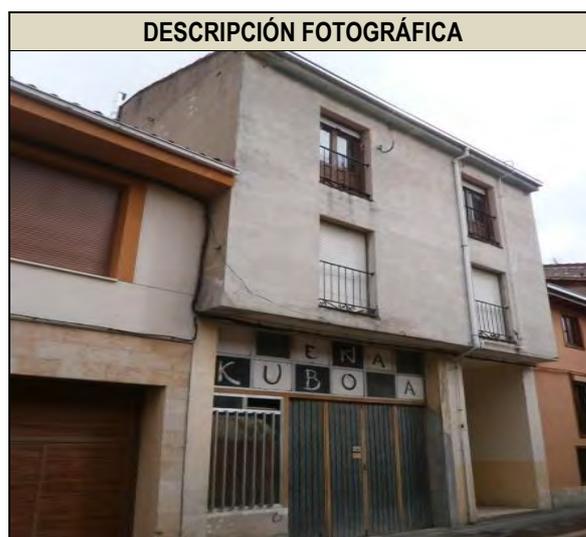
03-13

Grietas, desconchones, pintadas, desperfectos en fachadas  
 Aleros de fábrica deteriorados  
 Cableado en fachada sin integrar  
 Peldaños de entrada  
 Aislamiento térmico y carpinterías deficientes.

Concepto	Importe
Picado-reparación revestimiento mortero (grietas, desconchones, etc)	75,00 €
Reparación de aleros de fábrica	40,00 €
Supresión de peldaños	800,00 €
Rehabilitación energética	50.876,00 €
<b>TOTAL INMUEBLE</b>	<b>51.791,00 €</b>

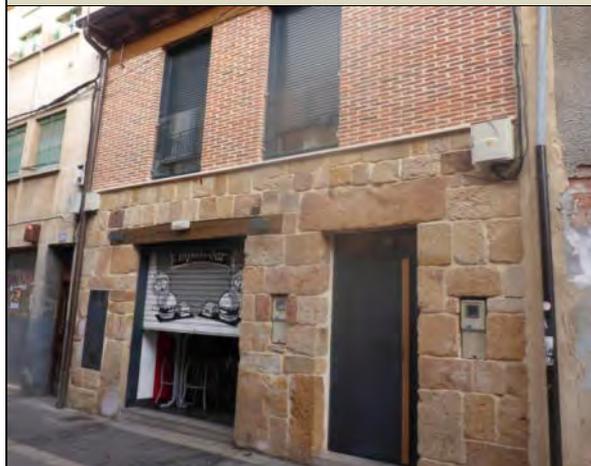
### DESCRIPCIÓN FOTOGRÁFICA

Caja general de protección sin integrar  
 Peldaños de entrada  
 Aislamiento térmico y carpinterías deficientes.

Concepto	Importe
Adecuación de la caja general de protección	300,00 €
Supresión de peldaños	800,00 €
Rehabilitación energética	38.868,00 €
<b>TOTAL INMUEBLE</b>	<b>39.968,00 €</b>

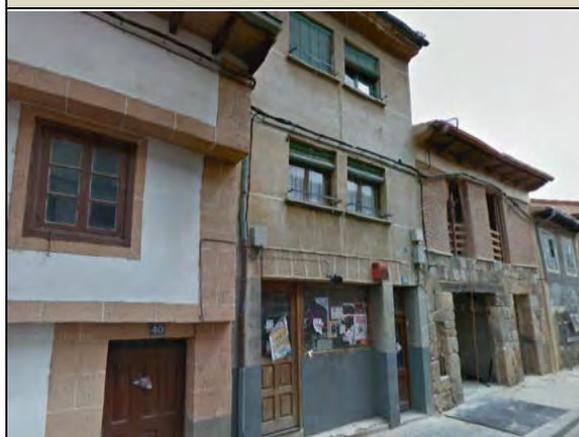
### DESCRIPCIÓN FOTOGRÁFICA

Cableado en fachada sin integrar  
 Caja general de protección sin integrar  
 Pintura en fachada sucia  
 Peldaños de entrada  
 Canalones con vegetación  
 Aislamiento térmico y carpinterías deficientes.

Concepto	Importe
Adecuación de la caja general de protección	300,00 €
Pintura plástica revestimiento	800,00 €
Supresión de peldaños	800,00 €
Limpieza de canalones	126,00 €
Rehabilitación energética	51.666,00 €
<b>TOTAL INMUEBLE</b>	<b>53.692,00 €</b>

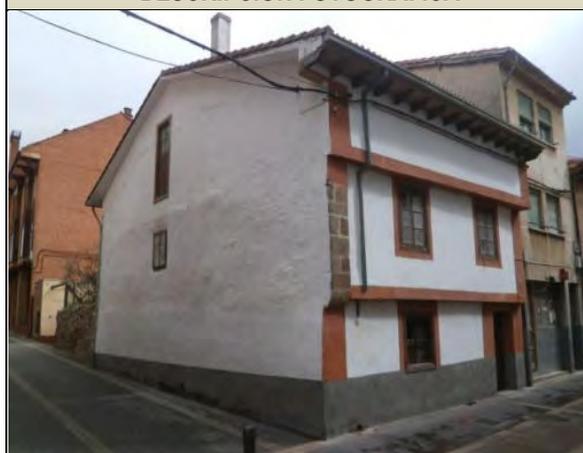
DESCRIPCIÓN FOTOGRÁFICA

Cableado en fachada sin integrar  
Aislamiento térmico y carpinterías deficientes.

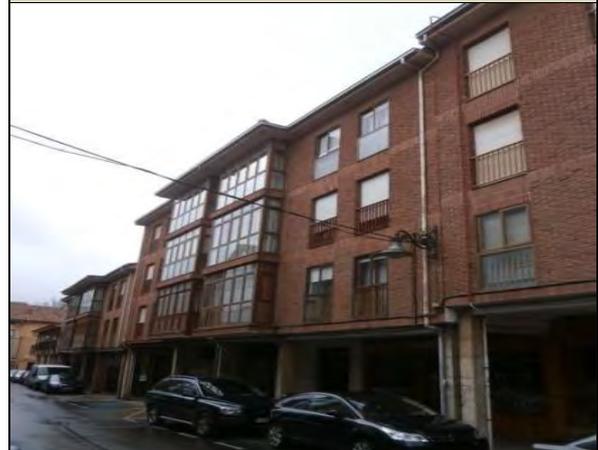
### DESCRIPCIÓN FOTOGRÁFICA

Cableado en fachada sin integrar  
Aislamiento térmico y carpinterías deficientes.

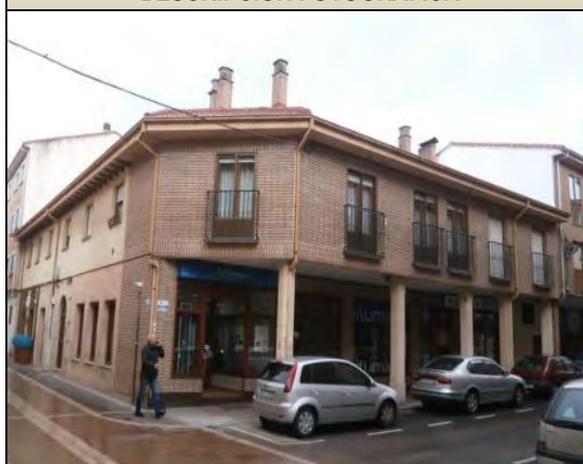
DESCRIPCIÓN FOTOGRÁFICA

Cableado en fachada sin integrar  
 Caja general de protección sin integrar  
 Peldaños de entrada  
 Aislamiento térmico y carpinterías deficientes.

Concepto	Importe
Adecuación de la caja general de protección	300,00 €
Supresión de peldaños	800,00 €
Rehabilitación energética	218.672,00 €
<b>TOTAL INMUEBLE</b>	<b>219.772,00 €</b>

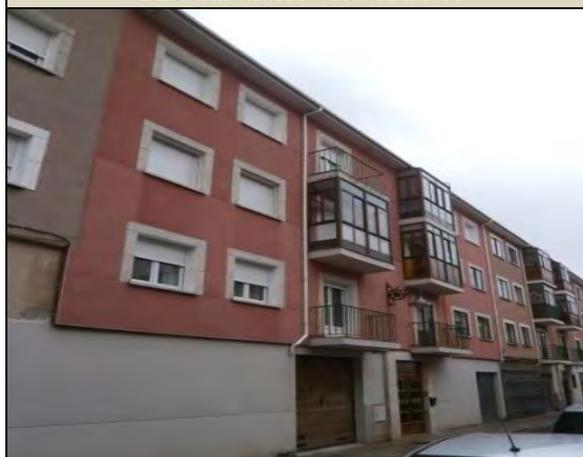
### DESCRIPCIÓN FOTOGRÁFICA

Peldaños de entrada  
Aislamiento térmico y carpinterías deficientes.

Concepto	Importe
Supresión de peldaños	800,00 €
Rehabilitación energética	122.766,00 €
<b>TOTAL INMUEBLE</b>	<b>123.566,00 €</b>

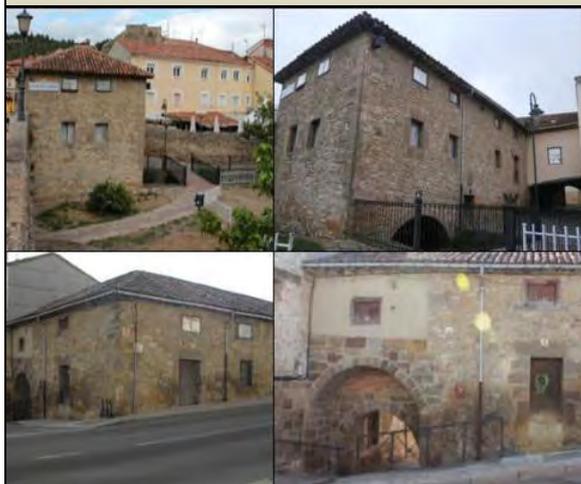
07-02

Cableado en fachada sin integrar  
 Bajantes sin protección  
 Paramentos de madera sin tratar (aleros, troneras, marcos, etc)  
 Aislamiento térmico y carpinterías deficientes.

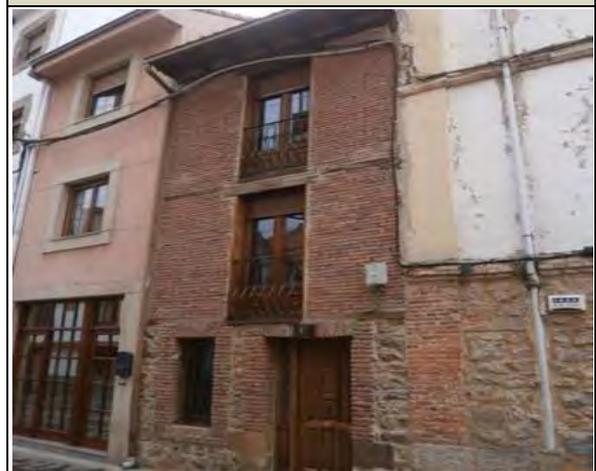
### DESCRIPCIÓN FOTOGRÁFICA

Cableado en fachada sin integrar  
Caja general de protección sin integrar  
Bajantes sin protección  
Aislamiento térmico y carpinterías deficientes.

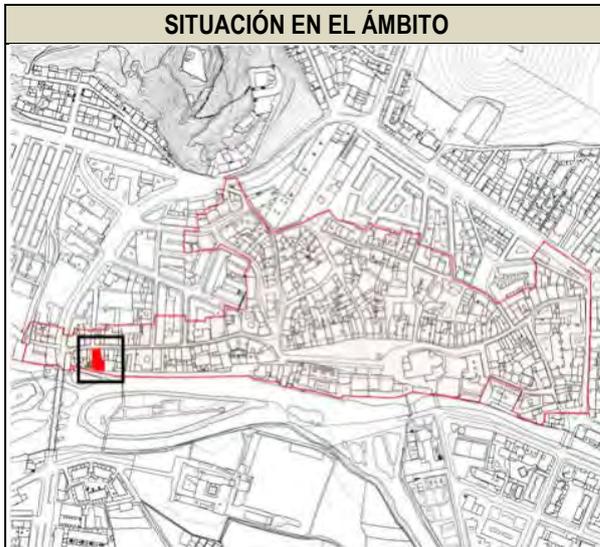
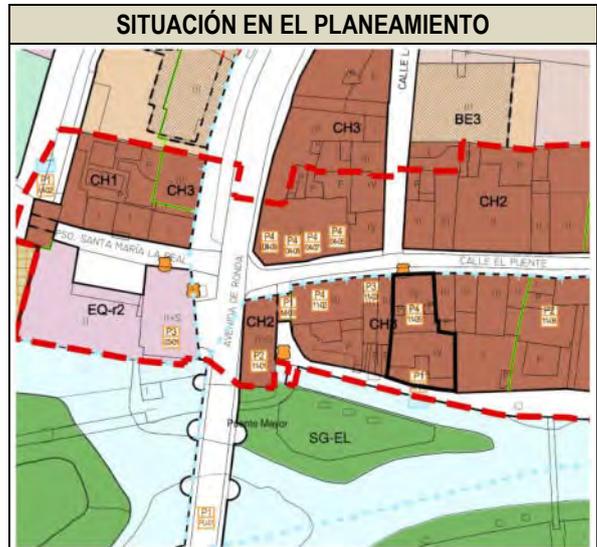
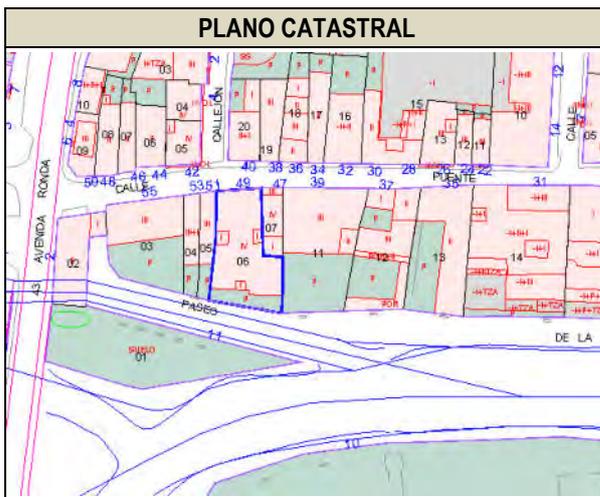
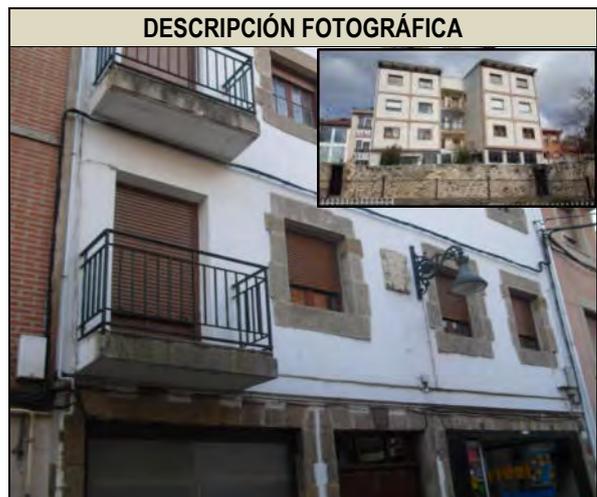
07-06

Cableado en fachada sin integrar  
 Caja general de protección sin integrar  
 Ausencia de canalón y bajante  
 Peldaño de entrada  
 Desconchón en alero terraza  
 Aislamiento térmico y carpinterías deficientes.

Concepto	Importe
Adecuación de la caja general de protección	300,00 €
Colocación de canalones	330,00 €
Colocación de bajantes	360,00 €
Protección de bajantes	100,00 €
Supresión de peldaños	800,00 €
Picado-reparación revestimiento mortero (grietas, desconchones, etc)	150,00 €
Pintura plástica revestimiento	60,00 €
Rehabilitación energética	181.700,00 €
<b>TOTAL INMUEBLE</b>	<b>183.800,00 €</b>

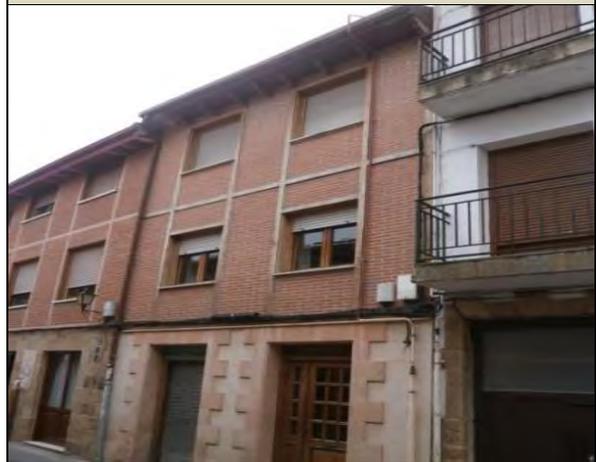
DESCRIPCIÓN FOTOGRÁFICA

Cableado en fachada sin integrar  
 Caja general de protección sin integrar  
 Bajantes sin protección  
 Desperfectos en alero  
 Peldaños de entrada  
 Aislamiento térmico y carpinterías deficientes.

Concepto	Importe
Adecuación de la caja general de protección	300,00 €
Protección de bajantes	100,00 €
Reparación de aleros de fábrica	80,00 €
Supresión de peldaños	800,00 €
Rehabilitación energética	38.710,00 €
<b>TOTAL INMUEBLE</b>	<b>39.990,00 €</b>

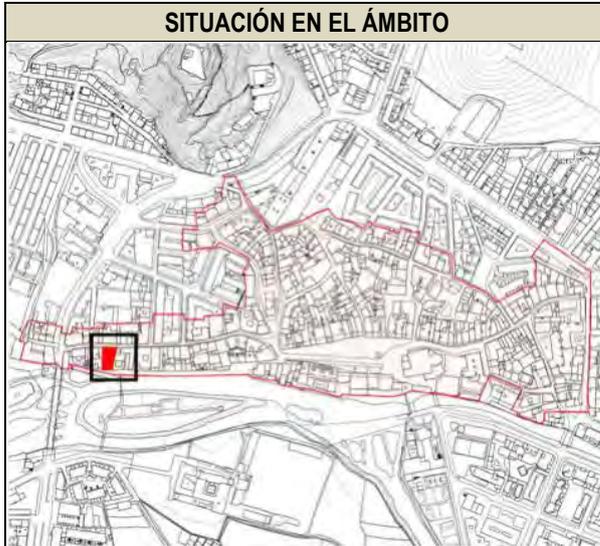
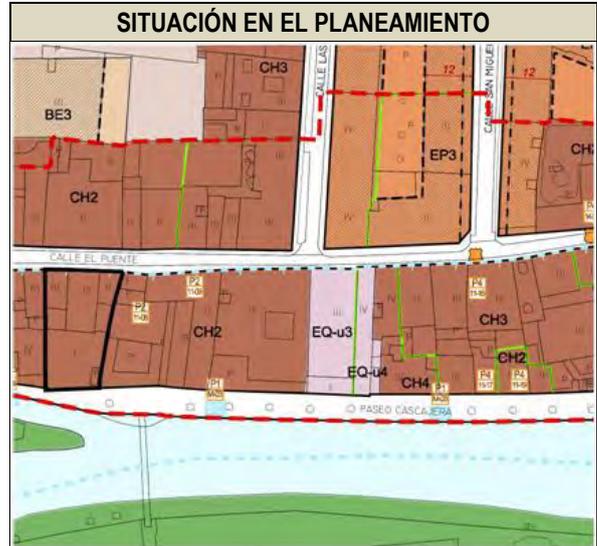
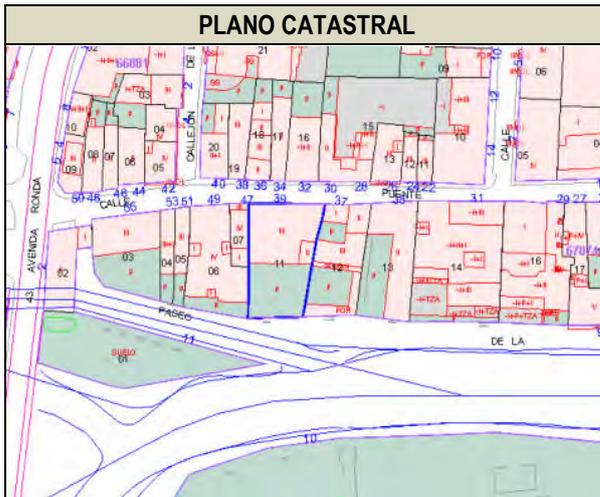
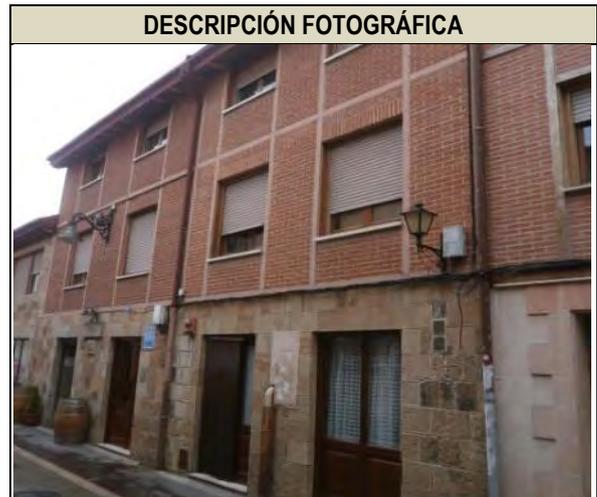
07-11

Cableado en fachada sin integrar  
 Caja general de protección sin integrar  
 Bajantes sin protección  
 Peldaño de entrada

Concepto	Importe
Adecuación de la caja general de protección	300,00 €
Protección de bajantes	300,00 €
Supresión de peldaños	800,00 €
<b>TOTAL INMUEBLE</b>	<b>1.400,00 €</b>

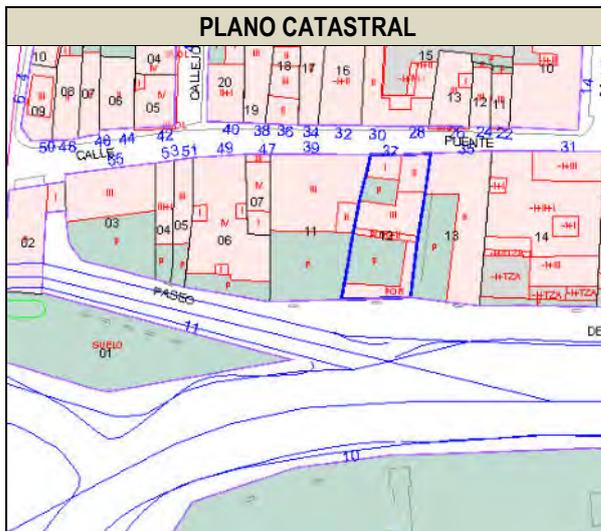
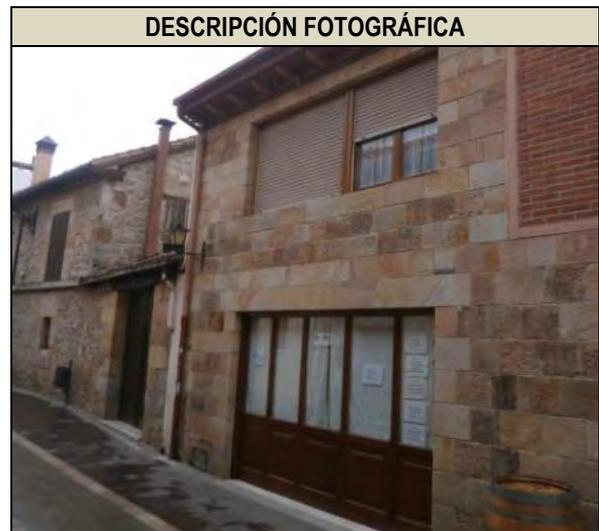
07-12

CARACTERÍSTICAS CONSTRUCTIVAS	
ESTRUCTURA	
CUBIERTA	
ACABADO DE FACHADA	Mampostería concertada. Faltan piezas. Mortero muy lavado en juntas; paleteado de mortero, en zonas
CARPINTERÍA EXTERIOR	Carpintería de madera, teñida

Cableado en fachada sin integrar  
 Caja general de protección sin integrar  
 Canalón sucio y en mal estado  
 Aislamiento térmico y carpinterías deficientes.

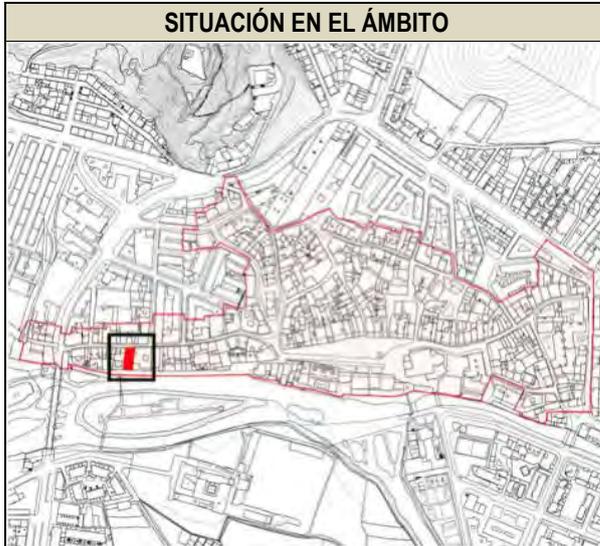
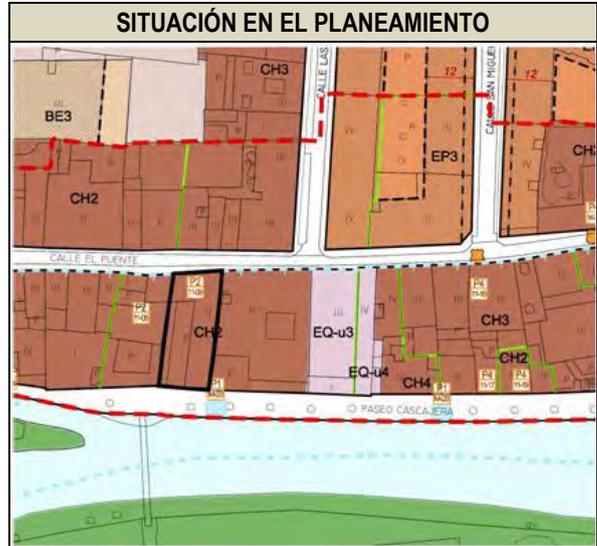
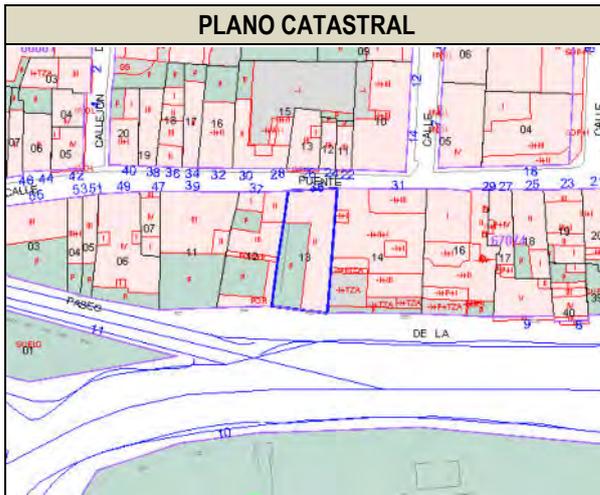
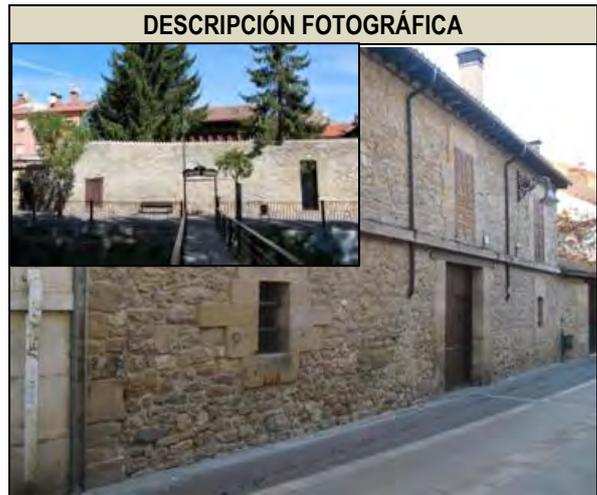
07-13

Cableado en fachada sin integrar  
 Caja general de protección sin integrar  
 Pintadas en fachadas  
 Aislamiento térmico y carpinterías deficientes.

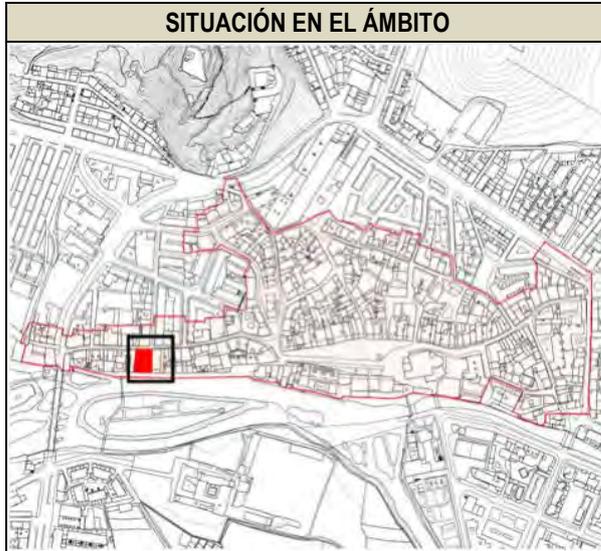
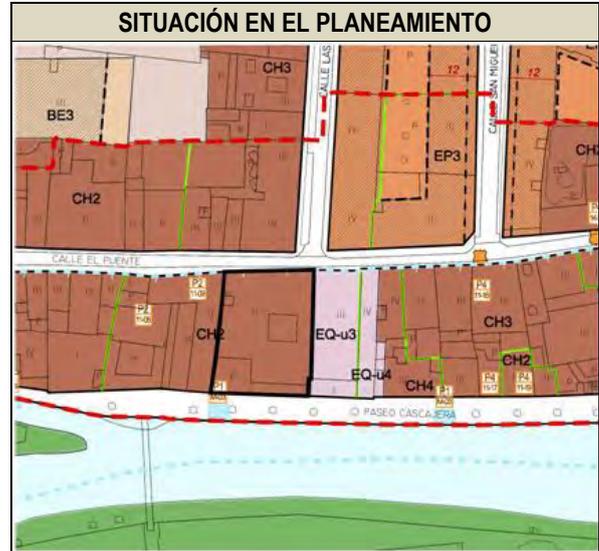
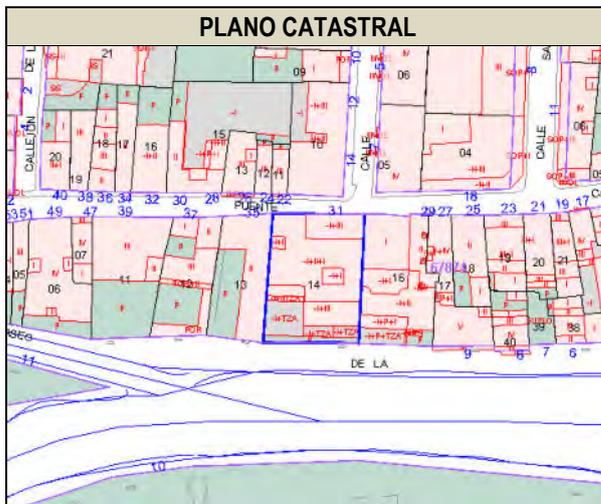
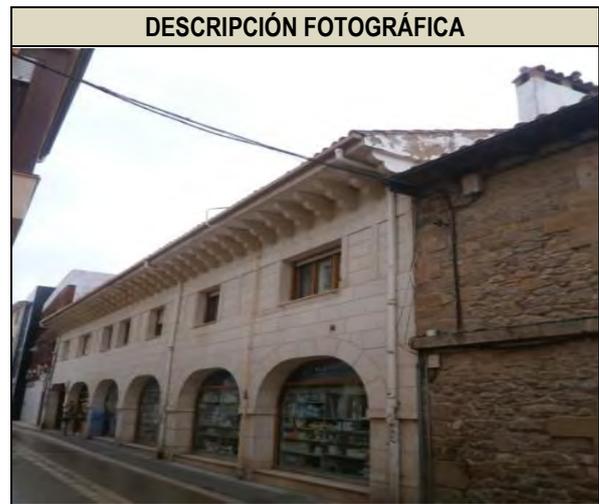
07-14

Tubería de gas en fachada sin integrar  
 Bajante en mal estado  
 Suciedad en fachada  
 Peldaño de entrada  
 Tejado en mal estado  
 Pintura en patio interior  
 Aislamiento térmico y carpinterías deficientes.

Concepto	Importe
Protección de bajantes	300,00 €
Pintura forja, elementos metálicos	420,00 €
Limpieza de fábrica de ladrillo	4.500,00 €
Supresión de peldaños	800,00 €
Retejado en cubierta	6.000,00 €
Pintura plástica revestimiento	1.200,00 €
Rehabilitación energética	14.852,00 €
<b>TOTAL INMUEBLE</b>	<b>28.072,00 €</b>

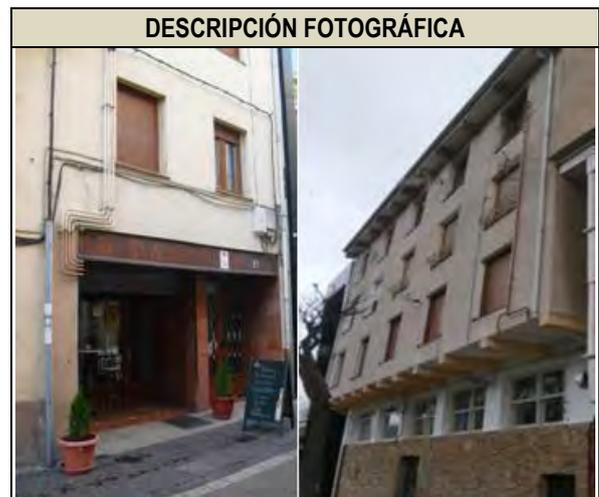
07-17

Cableado y tuberías gas en fachada sin integrar (calle Puente)  
 Caja general de protección sin integrar (calle Puente)  
 Bajantes deterioradas (calle Puente)  
 Antenas en fachada (calle de la Cascajera)  
 Aislamiento térmico y carpinterías deficientes.

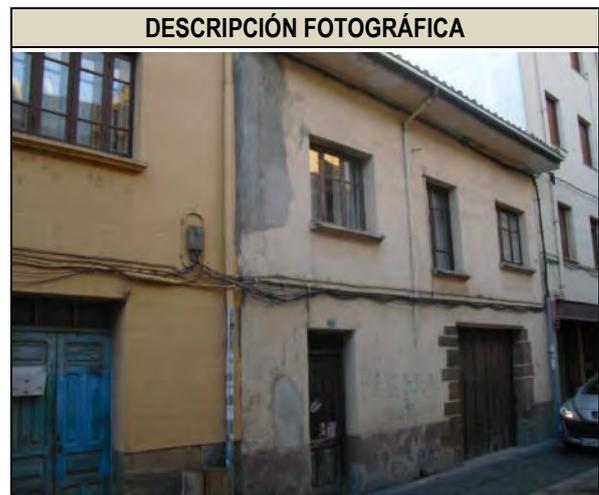
07-18

Cableado en fachada sin integrar  
 Caja general de protección sin integrar  
 Grietas, desconchones, pintadas, desperfectos en fachadas  
 Aislamiento térmico y carpinterías deficientes.

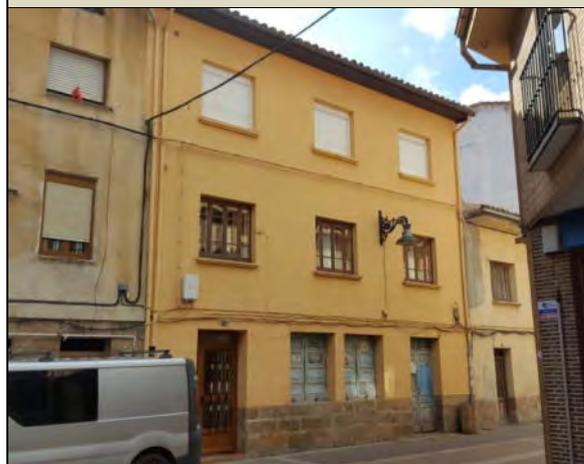
### DESCRIPCIÓN FOTOGRÁFICA

Cableado en fachada sin integrar  
 Caja general de protección sin integrar  
 Peldaño de entrada  
 Aislamiento térmico y carpinterías deficientes.

Concepto	Importe
Adecuación de la caja general de protección	300,00 €
Protección de bajantes	100,00 €
Supresión de peldaños	800,00 €
Rehabilitación energética	79.948,00 €
<b>TOTAL INMUEBLE</b>	<b>81.148,00 €</b>

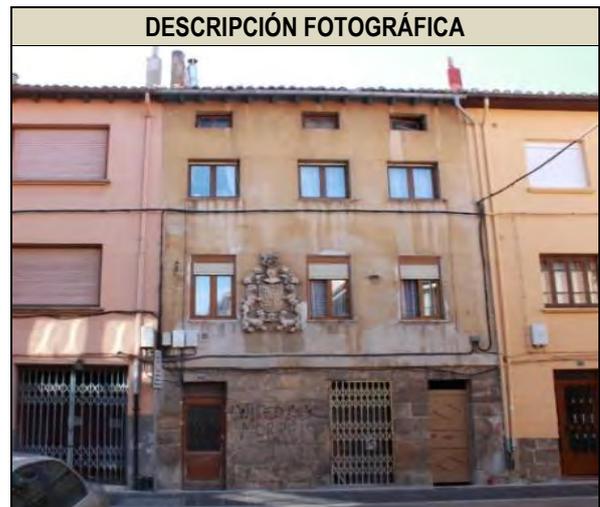
07-20

Cableado y tuberías de gas en fachada sin integrar  
 Caja general de protección sin integrar  
 Canalón y bajante en mal estado  
 Grietas, desconchones, pintadas, desperfectos en fachadas  
 Aislamiento térmico y carpinterías deficientes.

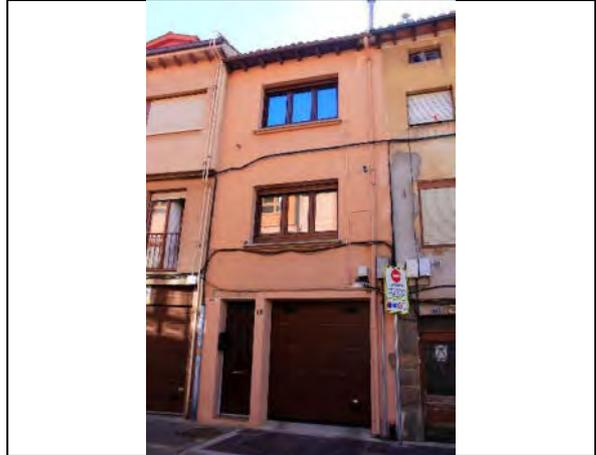
DESCRIPCIÓN FOTOGRÁFICA

Cableado en fachada sin integrar  
 Caja general de protección sin integrar  
 Peldaño de entrada  
 Aislamiento térmico y carpinterías deficientes.

Concepto	Importe
Adecuación de la caja general de protección	300,00 €
Supresión de peldaños	800,00 €
Rehabilitación energética	51.666,00 €
<b>TOTAL INMUEBLE</b>	<b>52.766,00 €</b>

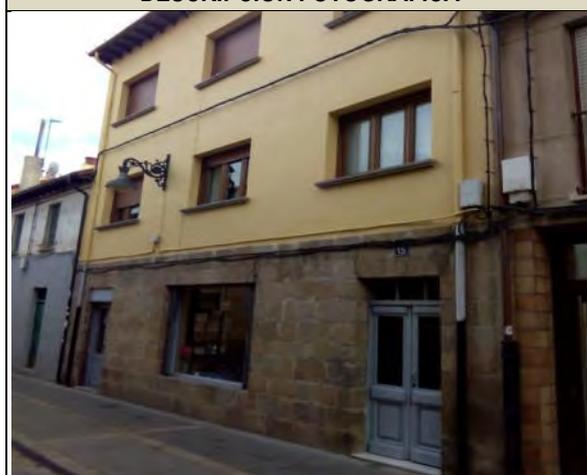
### DESCRIPCIÓN FOTOGRÁFICA

Cableado en fachada sin integrar  
 Caja general de protección sin integrar  
 Aislamiento térmico y carpinterías deficientes.

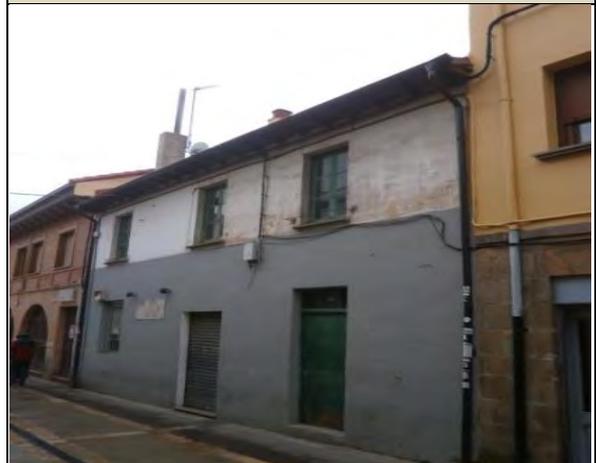
DESCRIPCIÓN FOTOGRÁFICA

Cableado en fachada sin integrar  
 Caja general de protección sin integrar  
 Grietas, desconchones, pintadas, desperfectos en fachadas  
 Peldaño de entrada  
 Aislamiento térmico y carpinterías deficientes.

Concepto	Importe
Adecuación de la caja general de protección	300,00 €
Pintura plástica revestimiento	1.200,00 €
Supresión de peldaños	800,00 €
Rehabilitación energética	26.860,00 €
<b>TOTAL INMUEBLE</b>	<b>29.160,00 €</b>

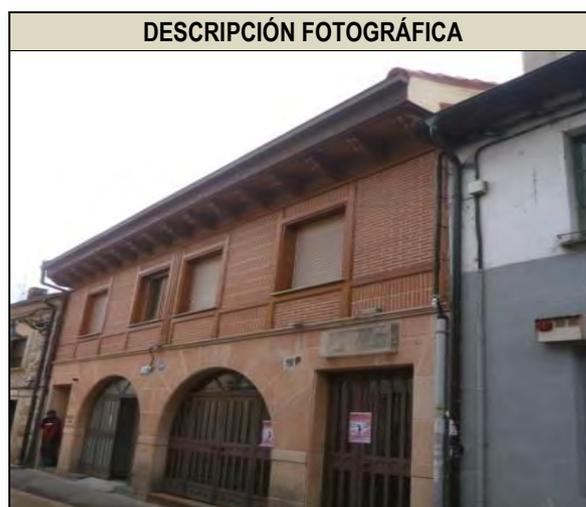
07-25

Peldaños de entrada  
 Pintura portal acceso a viviendas en mal estado  
 Aislamiento térmico y carpinterías deficientes.

Concepto	Importe
Supresión de peldaños	800,00 €
Pintura plástica revestimiento	600,00 €
Rehabilitación energética	208.876,00 €
<b>TOTAL INMUEBLE</b>	<b>210.276,00 €</b>

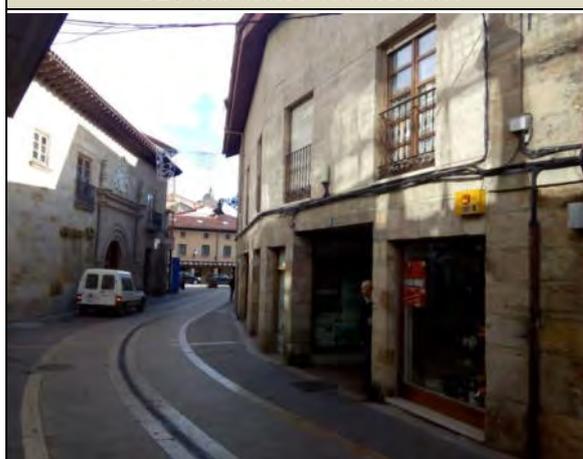
### DESCRIPCIÓN FOTOGRÁFICA

Cableado en fachada sin integrar  
 Caja general de protección sin integrar  
 Aleros de fábrica deteriorados  
 Paramento de sillería sucio  
 Aislamiento térmico y carpinterías deficientes.

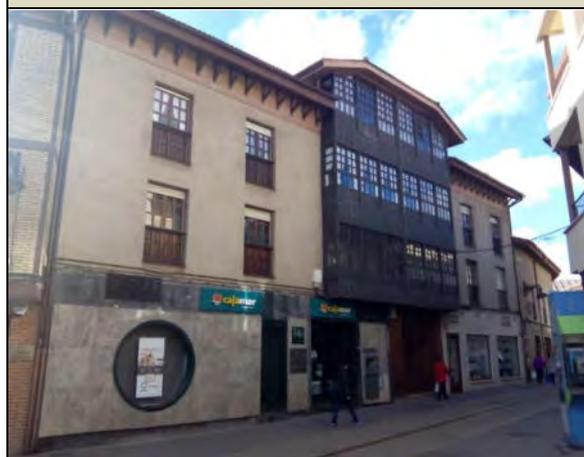
### DESCRIPCIÓN FOTOGRÁFICA

Cableado en fachada sin integrar  
 Caja general de protección sin integrar  
 Paramentos de madera sin tratar (aleros, troneras, marcos, etc)  
 Aislamiento térmico y carpinterías deficientes.

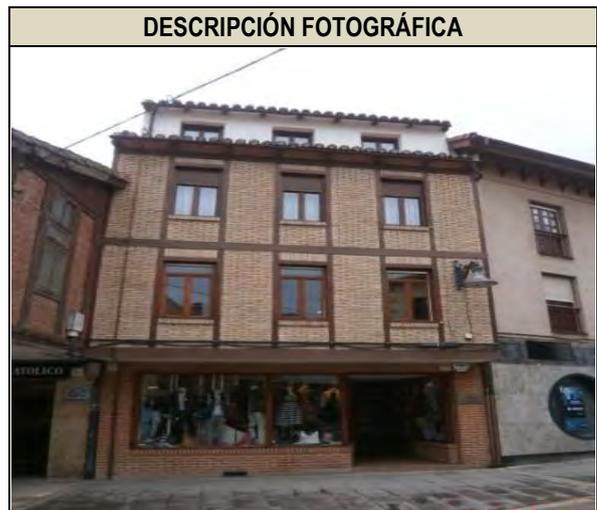
07-30

Cableado en fachada sin integrar  
 Caja general de protección sin integrar  
 Bajantes sin protección  
 Peldaño de entrada  
 Aislamiento térmico y carpinterías deficientes.

Concepto	Importe
Adecuación de la caja general de protección	300,00 €
Protección de bajantes	100,00 €
Supresión de peldaños	800,00 €
Rehabilitación energética	45.346,00 €
<b>TOTAL INMUEBLE</b>	<b>46.546,00 €</b>

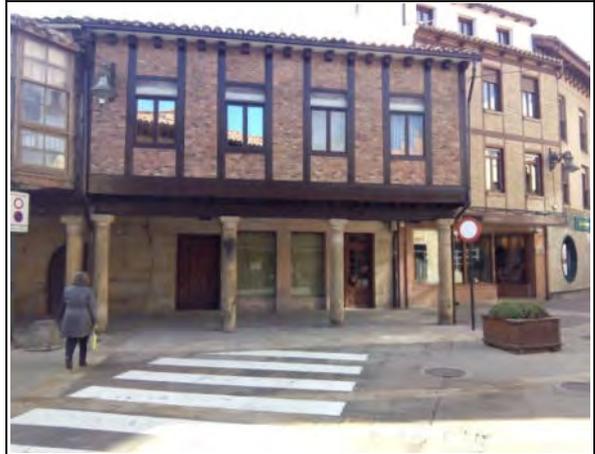
DESCRIPCIÓN FOTOGRÁFICA

Cableado en fachada sin integrar  
 Caja general de protección sin integrar  
 Bajantes sin protección  
 Paramento de sillería sucio  
 Peldaño de entrada  
 Aislamiento térmico y carpinterías deficientes.

Concepto	Importe
Adecuación de la caja general de protección	300,00 €
Protección de bajantes	200,00 €
Limpieza sillería piedra	1.080,00 €
Supresión de peldaños	800,00 €
Rehabilitación energética	45.030,00 €
<b>TOTAL INMUEBLE</b>	<b>47.410,00 €</b>
