# ENTORNO RESIDENCIAL DE REHABILITACIÓN PROGRAMADA DE AGUILAR DE CAMPOO

## MEMORIA-PROGRAMA

### ANEXO 1.1

## **CAPÍTULO 1. ANEXO 1. FICHAS DE ACTUACIONES DE REHABILITACIÓN**

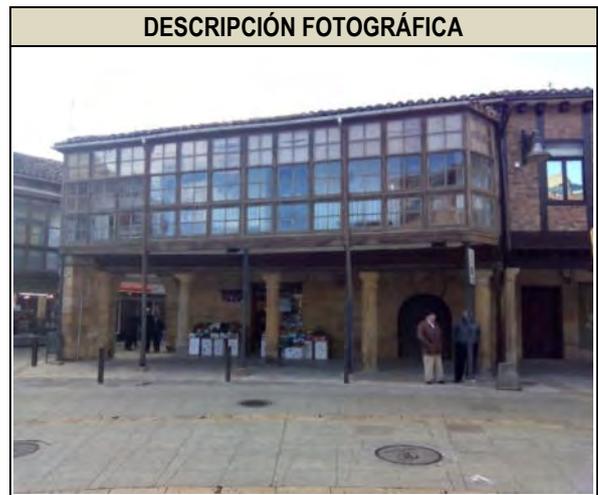
07-32

Cableado en fachada sin integrar  
 Caja general de protección sin integrar  
 Paramentos de madera sin tratar (balconera, aleros, troneras, marcos, etc)  
 Paramento de sillería sucio  
 Desperfectos en fachada Sur  
 Aislamiento térmico y carpinterías deficientes.

Concepto	Importe
Adecuación de la caja general de protección	300,00 €
Pintura forja, elementos metálicos	80,00 €
Pintura-tratamiento paramentos de madera, (aleros, troneras, marcos, etc)	500,00 €
Limpieza sillería piedra	1.500,00 €
Reparación de parte de edificación deteriorada	3.000,00 €
Rehabilitación energética	63.200,00 €
<b>TOTAL INMUEBLE</b>	<b>68.580,00 €</b>

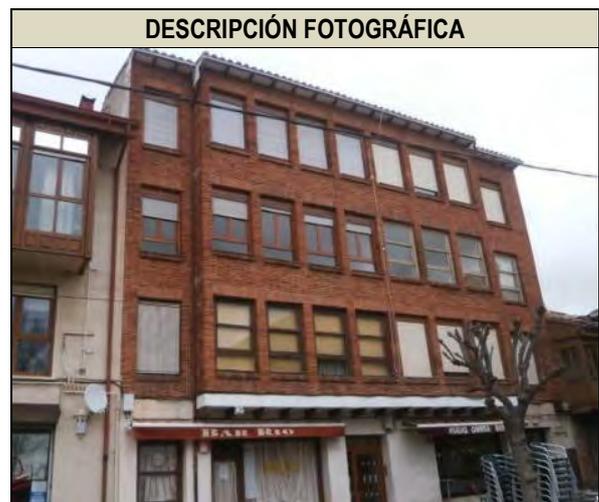
07-33

Cableado en fachada sin integrar  
 Caja general de protección sin integrar  
 Fábrica de granito sucio, en planta baja  
 Aislamiento térmico y carpinterías deficientes.

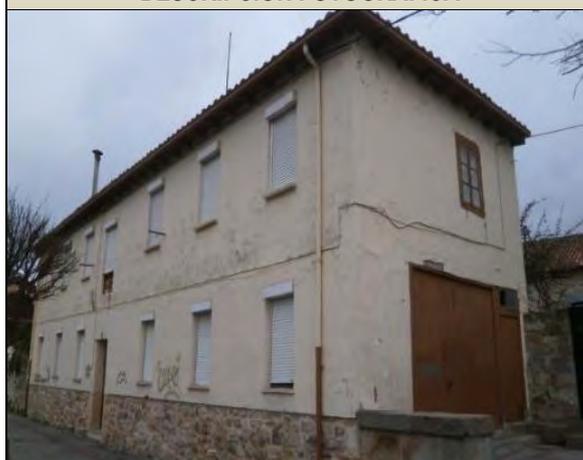
DESCRIPCIÓN FOTOGRÁFICA

Cableado en fachada sin integrar  
 Caja general de protección sin integrar  
 Bajantes sin protección  
 Grietas, desconchones, pintadas, desperfectos en fachadas  
 Tendedero en fachada  
 Aislamiento térmico y carpinterías deficientes.

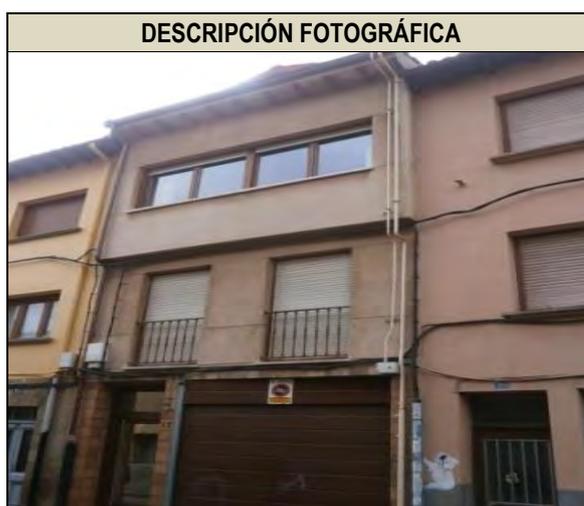
07-37

Cableado en fachada sin integrar  
 Caja general de protección sin integrar  
 Fachada sucia  
 Peldaño de entrada, CL Puente  
 Aislamiento térmico y carpinterías deficientes.

Concepto	Importe
Adecuación de la caja general de protección	300,00 €
Pintura plástica revestimiento	600,00 €
Supresión de peldaños	800,00 €
Rehabilitación energética	254.222,00 €
<b>TOTAL INMUEBLE</b>	<b>255.922,00 €</b>

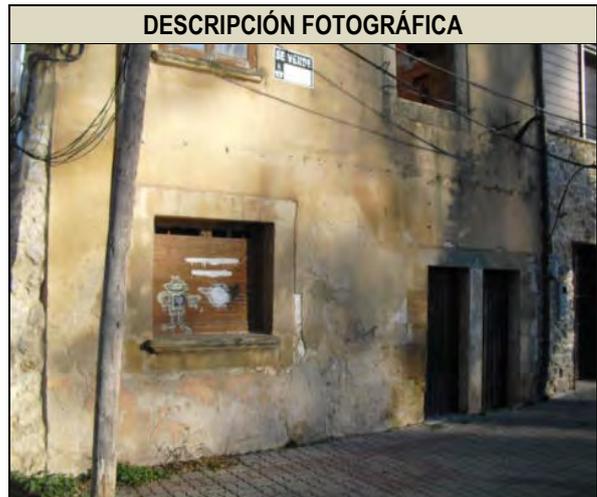
07-39

Cableado en fachada sin integrar  
 Caja general de protección sin integrar  
 Bajantes de color metálico  
 Paramentos de madera sin tratar (balconera, aleros, troneras, marcos, etc)  
 Peldaño de entrada  
 Aislamiento térmico y carpinterías deficientes.

Concepto	Importe
Adecuación de la caja general de protección	300,00 €
Sustitución de bajantes	300,00 €
Protección de bajantes	100,00 €
Pintura-tratamiento paramentos de madera, (aleros, troneras, marcos, etc)	1.080,00 €
Supresión de peldaños	800,00 €
Rehabilitación energética	52.140,00 €
<b>TOTAL INMUEBLE</b>	<b>54.720,00 €</b>

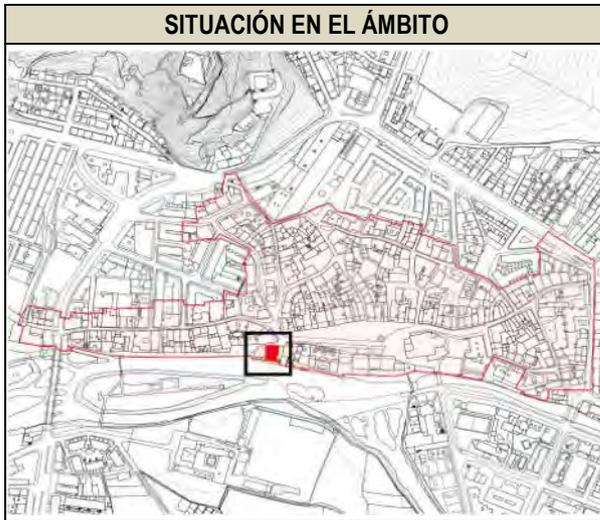
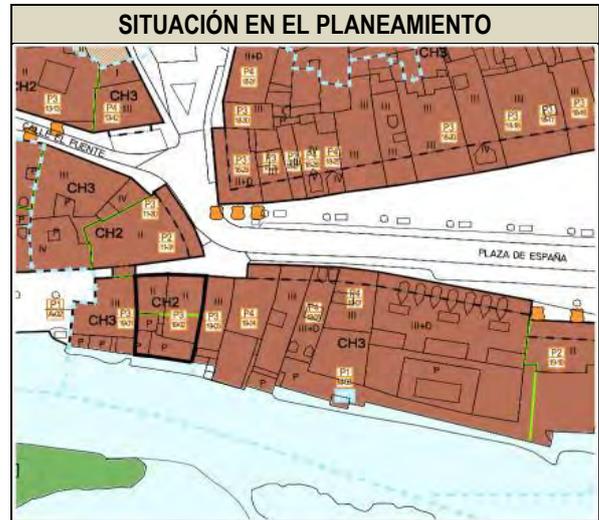
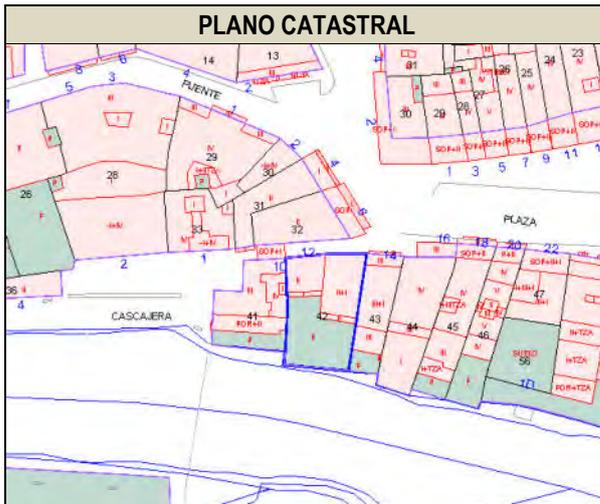
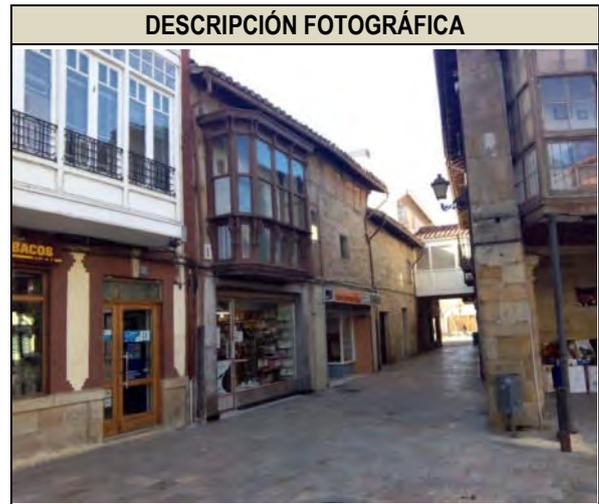
07-42

Cableado en fachada sin integrar  
 Caja general de protección sin integrar  
 Paramentos de madera sin tratar (balconera, aleros, troneras, marcos, etc)  
 Paramento de sillería sucio  
 Aislamiento térmico y carpinterías deficientes.

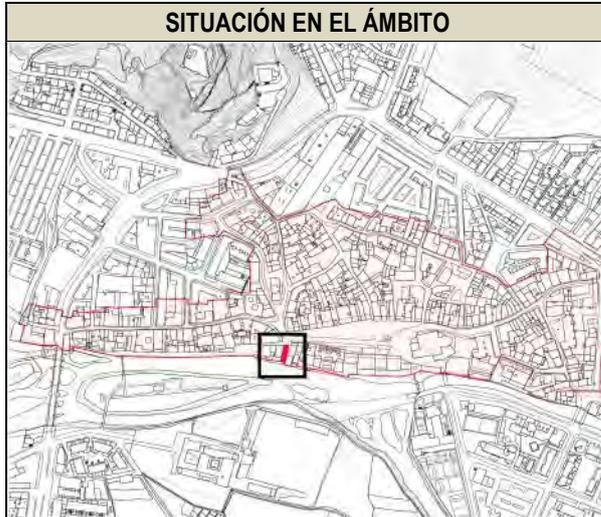
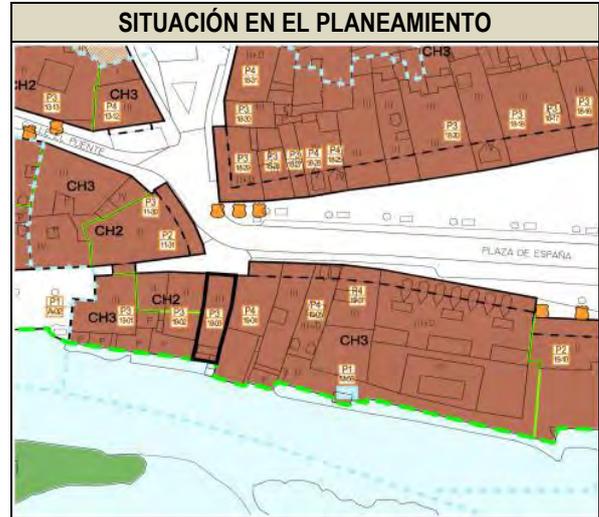
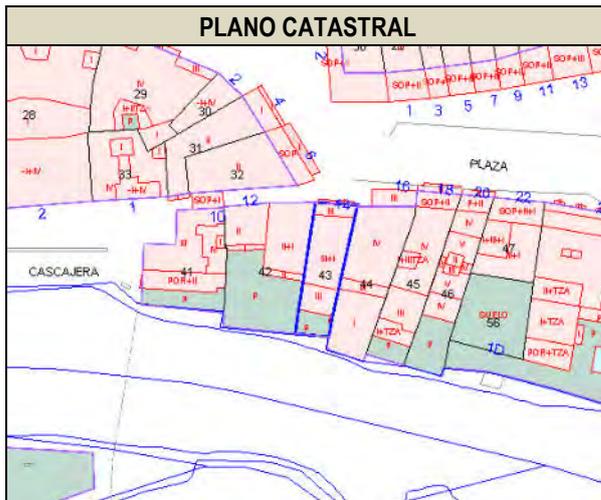
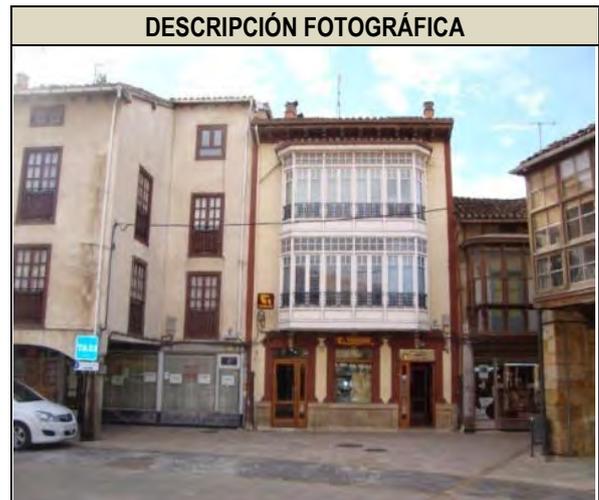
07-43

Cableado en fachada sin integrar  
 Caja general de protección sin integrar  
 Bajantes sin protección  
 Paramentos de madera sin tratar (aleros, troneras, marcos, etc)  
 Peldaño de entrada  
 Mantenimiento de sillería en zócalo  
 Aislamiento térmico y carpinterías deficientes.

Concepto	Importe
Adecuación de la caja general de protección	300,00 €
Protección de bajantes	100,00 €
Pintura-tratamiento paramentos de madera, (aleros, troneras, marcos, etc)	800,00 €
Supresión de peldaños	800,00 €
Limpieza zócalo sillería de piedra	420,00 €
Rehabilitación energética	85.478,00 €
<b>TOTAL INMUEBLE</b>	<b>87.898,00 €</b>

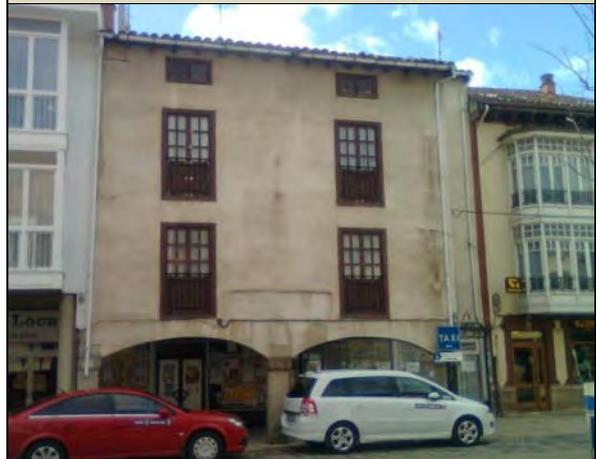
### DESCRIPCIÓN FOTOGRÁFICA

Cableado en fachada sin integrar  
 Caja general de protección sin integrar  
 Bajantes deterioradas  
 Grietas, desconchones, pintadas, desperfectos en fachadas  
 Paramentos de madera sin tratar (aleros, troneras, marcos, etc)  
 Aislamiento térmico y carpinterías deficientes.

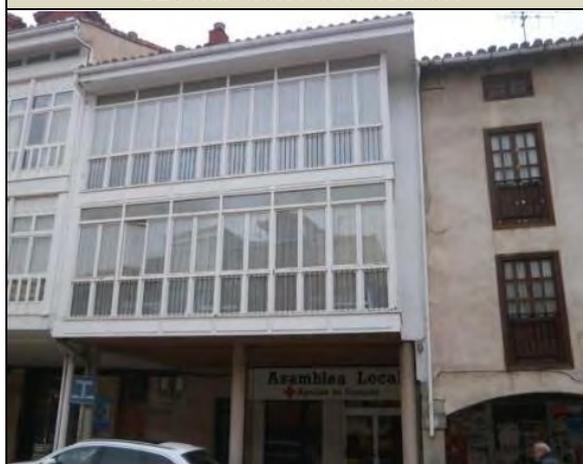
### DESCRIPCIÓN FOTOGRÁFICA

Cableado en fachada sin integrar  
 Caja general de protección sin integrar  
 Paramentos de madera sin tratar (balconera, aleros, troneras, marcos, etc)  
 Peldaño de entrada  
 Aislamiento térmico y carpinterías deficientes.

Concepto	Importe
Adecuación de la caja general de protección	300,00 €
Protección de bajantes	100,00 €
Pintura-tratamiento paramentos de madera, (aleros, troneras, marcos, etc)	1.200,00 €
Supresión de peldaños	800,00 €
Rehabilitación energética	106.650,00 €
<b>TOTAL INMUEBLE</b>	<b>109.050,00 €</b>

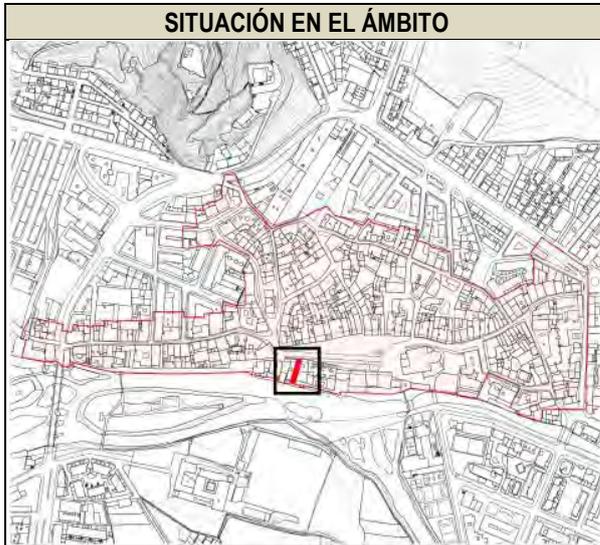
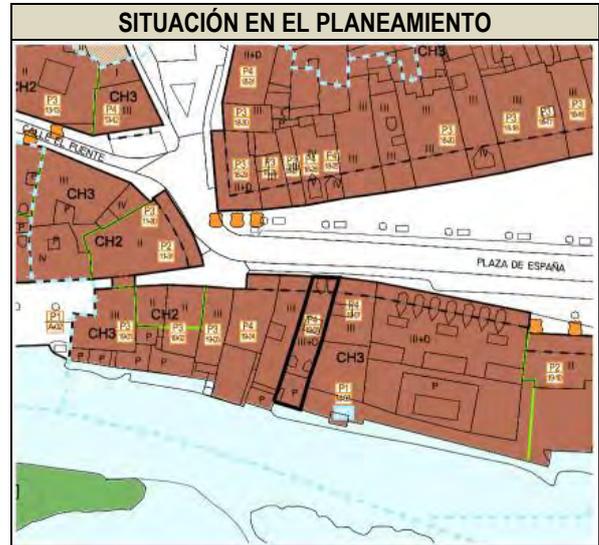
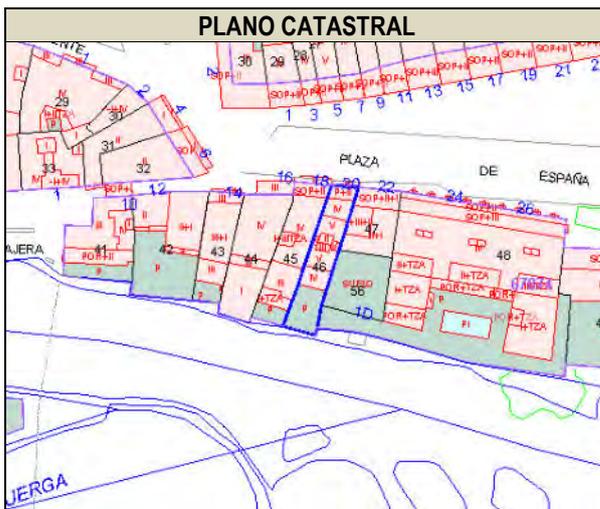
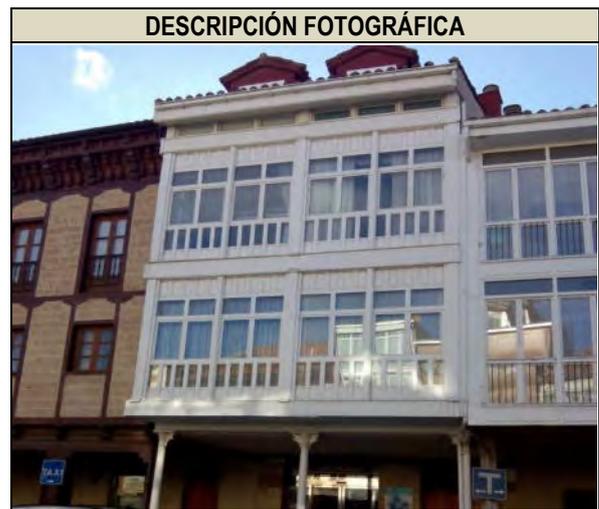
07-46

Cableado en fachada sin integrar  
 Caja general de protección sin integrar  
 Peldaño de entrada  
 Aislamiento térmico y carpinterías deficientes.

Concepto	Importe
Adecuación de la caja general de protección	300,00 €
Supresión de peldaños	800,00 €
Rehabilitación energética	93.694,00 €
<b>TOTAL INMUEBLE</b>	<b>94.794,00 €</b>

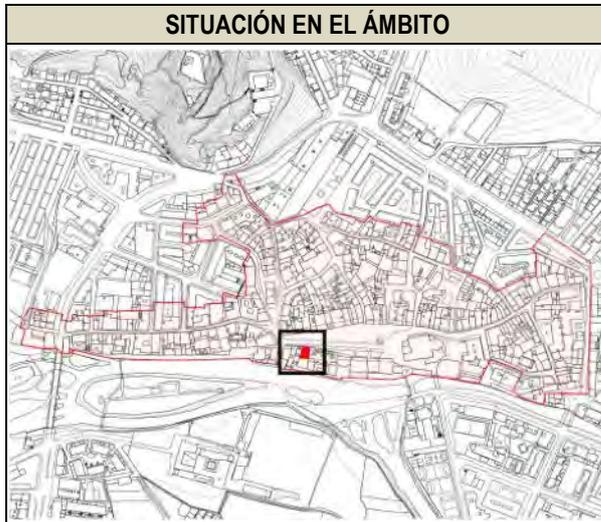
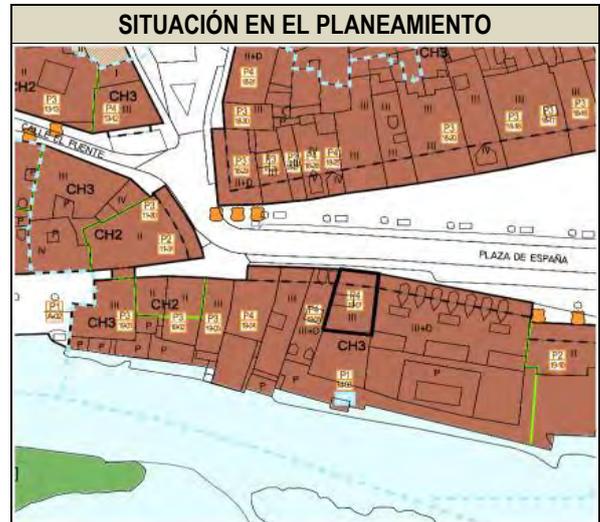
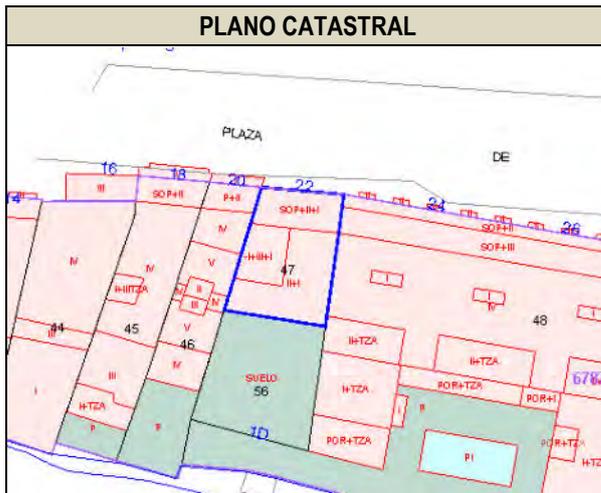
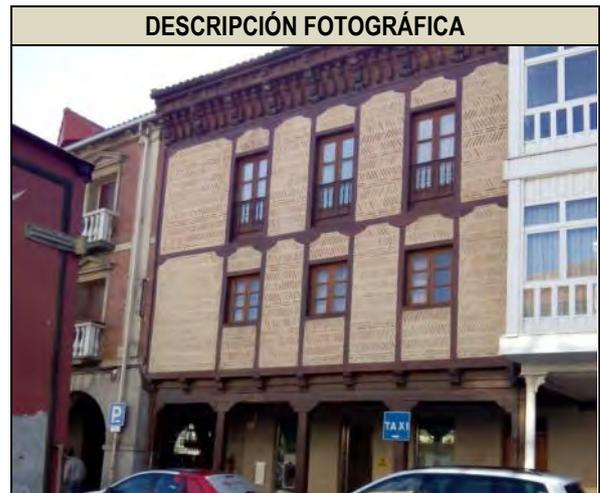
07-47

Cableado en fachada sin integrar  
 Caja general de protección sin integrar  
 Aislamiento térmico y carpinterías deficientes.

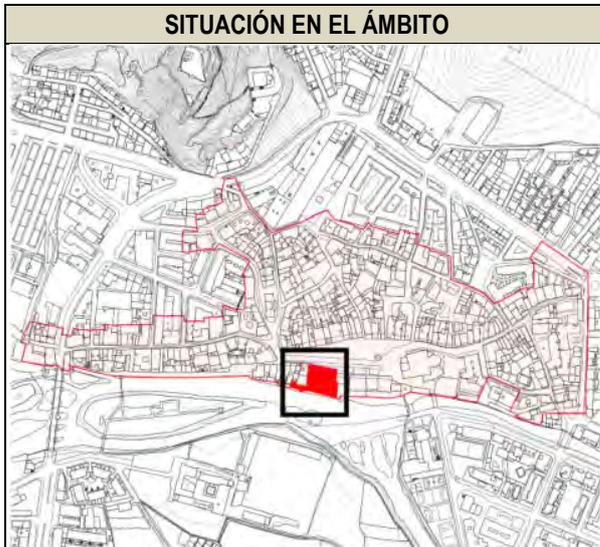
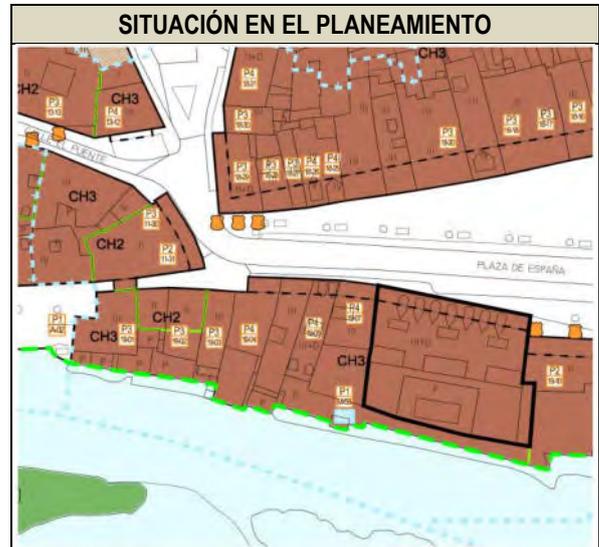
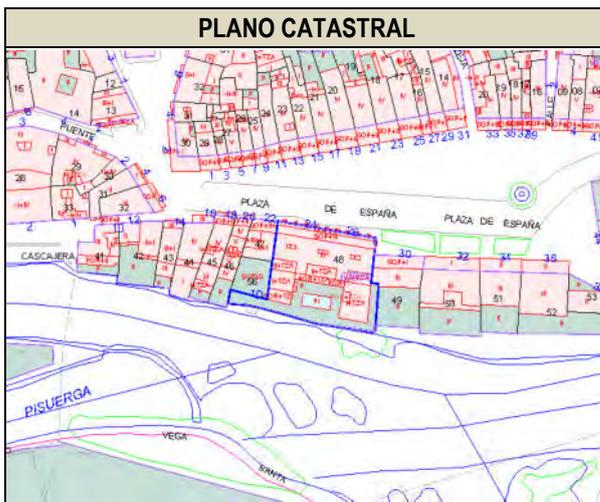
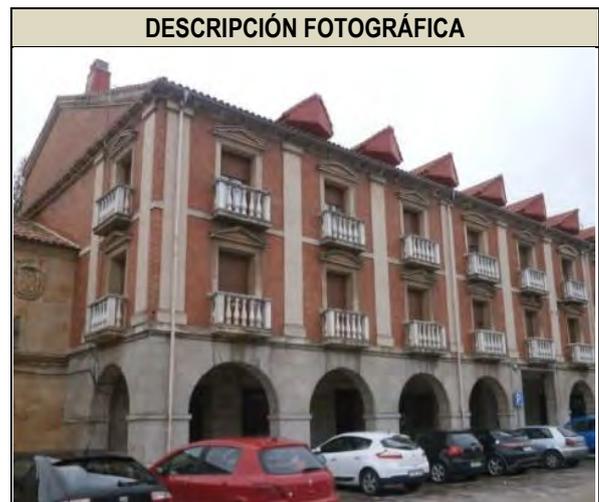
07-48

Cableado en fachada sin integrar  
 Caja general de protección sin integrar  
 Bajantes deterioradas  
 Paramento de sillería sucio, pórticos planta baja  
 Filtraciones en pavimento de terrazas  
 Ascensor obsoleto  
 Barreras arquitectónicas (peldaños)  
 Aislamiento térmico y carpinterías deficientes.

Concepto	Importe
Adecuación de la caja general de protección	300,00 €
Pintura forja, elementos metálicos	400,00 €
Limpieza sillería piedra	720,00 €
Impermeabilización de balcones	600,00 €
Renovación ascensor eléctrico	15.000,00 €
Supresión de peldaños	800,00 €
Rehabilitación energética	405.428,00 €
<b>TOTAL INMUEBLE</b>	<b>423.248,00 €</b>

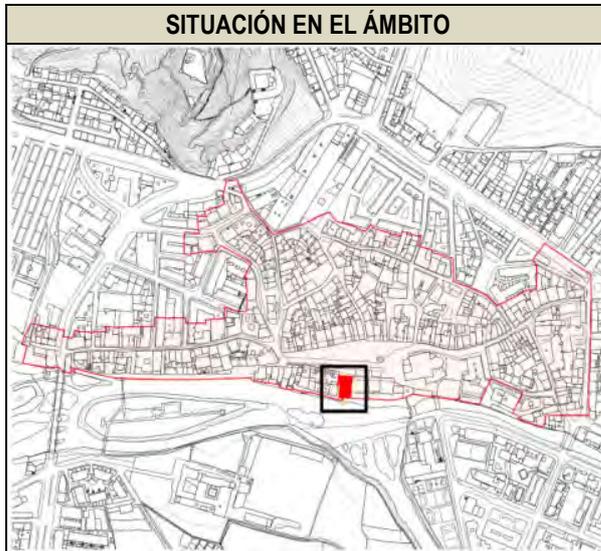
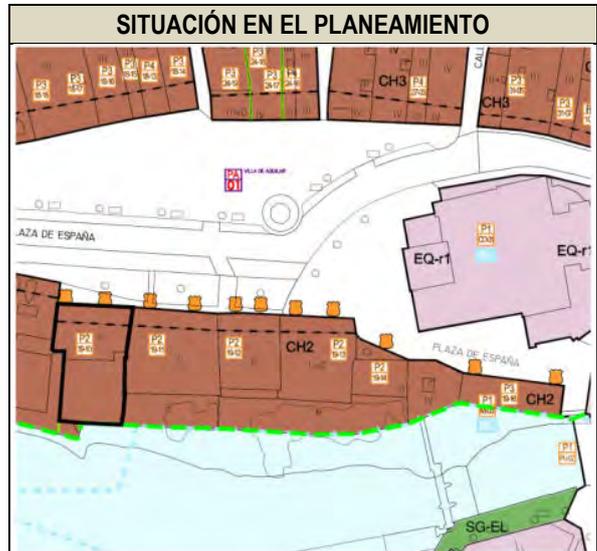
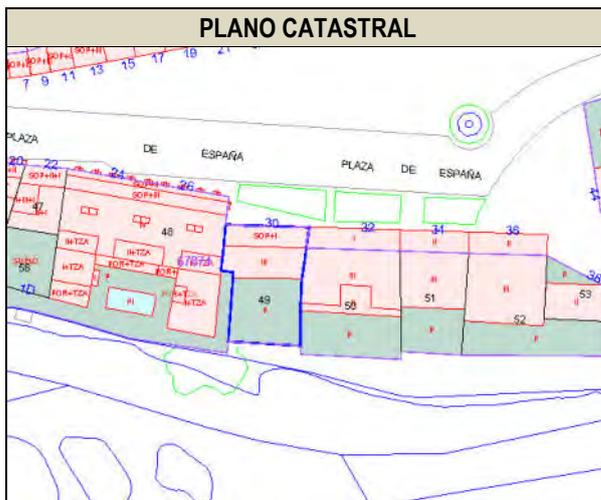
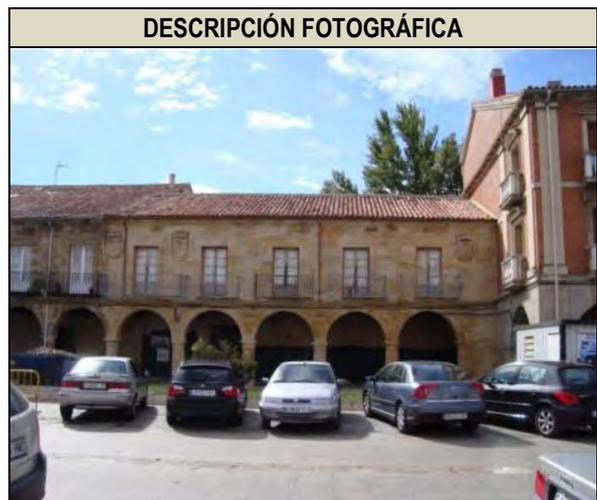
07-49

Cableado en fachada sin integrar  
 Caja general de protección sin integrar  
 Bajantes deteriorados  
 Paramentos de sillería en mal estado  
 Peldaño de entrada  
 Aislamiento térmico y carpinterías deficientes.

Concepto	Importe
Adecuación de la caja general de protección	300,00 €
Sustitución de bajantes	30,00 €
Protección de bajantes	200,00 €
Limpieza sillería piedra	720,00 €
Supresión de peldaños	800,00 €
Rehabilitación energética	67.624,00 €
<b>TOTAL INMUEBLE</b>	<b>69.674,00 €</b>

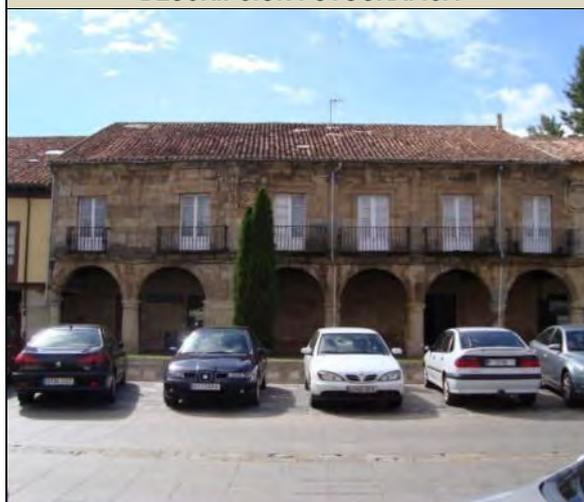
### DESCRIPCIÓN FOTOGRÁFICA

ESTRUCTURA	Forjados de madera y muro de carga. Bastantes viguetas rotas
CUBIERTA	Teja cerámica curva; geometría
ACABADO DE FACHADA	Sillares. Columnas y pilares abrasionados. Grieta vertical en extremo izquierdo. Estado deficiente en cornisas y arcos. Rejuntado deficiente.
CARPINTERÍA EXTERIOR	Carpintería de madera, pintada; carpintería de P.V.C., corrosión en rejas de balcones

Cableado en fachada sin integrar  
 Caja general de protección sin integrar  
 Canalones y Bajantes deteriorados  
 Paramentos de sillería en mal estado  
 Elementos metálicos desgastados – barandillas balcones  
 Aislamiento térmico y carpinterías deficientes.

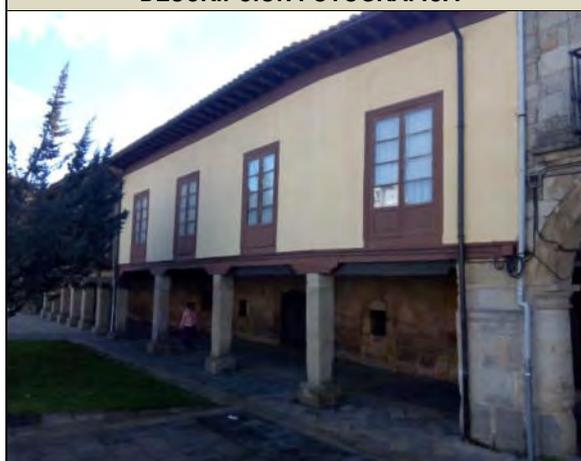
### DESCRIPCIÓN FOTOGRÁFICA

Cableado en fachada sin integrar  
 Caja general de protección sin integrar  
 Paramento de sillería sucio  
 Aislamiento térmico y carpinterías deficientes.

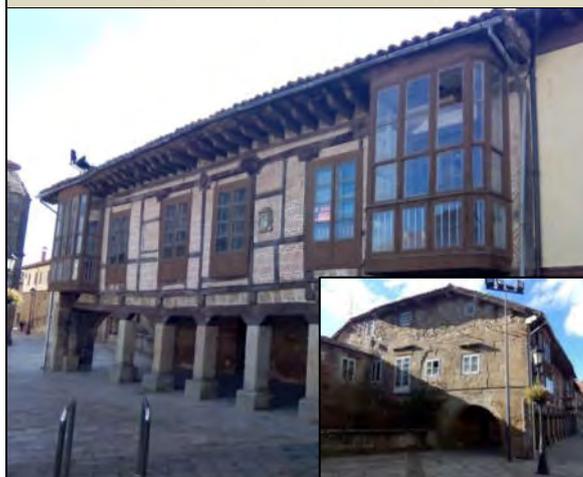
### DESCRIPCIÓN FOTOGRÁFICA

Cableado en fachada sin integrar  
 Caja general de protección sin integrar  
 Canales y bajantes en mal estado  
 Paramentos de madera sin tratar (balconera, aleros, troneras, marcos, etc)  
 Paramento de sillería sucio  
 Cubierta en mal estado  
 Fachada Este en mal estado  
 Aislamiento térmico y carpinterías deficientes.

Concepto	Importe
Adecuación de la caja general de protección	300,00 €
Renovación de canales	540,00 €
Sustitución de bajantes	480,00 €
Protección de bajantes	200,00 €
Sustitución de portón	3.600,00 €
Pintura-tratamiento paramentos de madera, (aleros, troneras, marcos, etc)	720,00 €
Limpieza sillería piedra	2.160,00 €
Refuerzo estructura de cubierta + forjado de cubierta + cubierta	57.000,00 €
Reparación parte edificación deteriorada (fachada Este)	15.000,00 €
Rehabilitación energética	124.188,00 €
<b>TOTAL INMUEBLE</b>	<b>204.188,00 €</b>

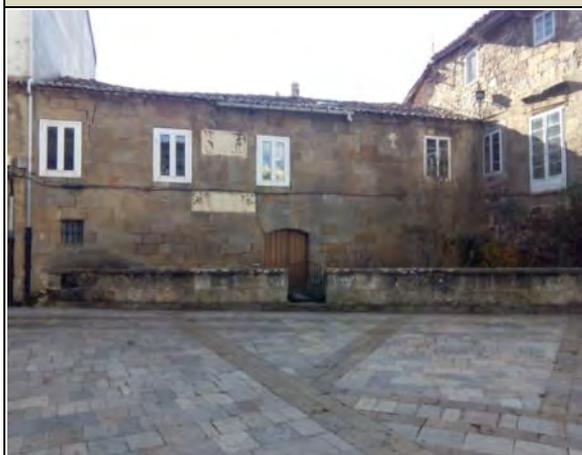
### DESCRIPCIÓN FOTOGRÁFICA

ESTRUCTURA	
CUBIERTA	Teja cerámica curva; geometría
ACABADO DE FACHADA	Sillares, sucios. Grieta vertical a la izquierda. Erosionados y con humedades en cornisa.
CARPINTERÍA EXTERIOR	Carpintería de madera. Portón barnizado; carpintería de aluminio

Concepto	Importe
Reforma integral edificios	147.600,00 €
<b>TOTAL INMUEBLE</b>	<b>147.600,00 €</b>

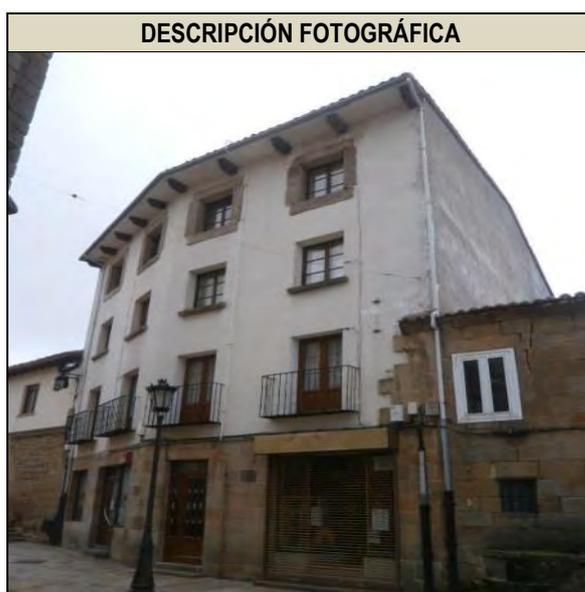
Cableado en fachada sin integrar  
 Caja general de protección sin integrar  
 Grietas, desconchones, pintadas, desperfectos en fachadas  
 Aleros de fábrica deteriorados – humedades  
 Peldaños de entrada  
 Aislamiento térmico y carpinterías deficientes.

Concepto	Importe
Adecuación de la caja general de protección	300,00 €
Pintura plástica revestimiento	2.520,00 €
Supresión de peldaños	800,00 €
Rehabilitación energética	132.878,00 €
<b>TOTAL INMUEBLE</b>	<b>136.498,00 €</b>

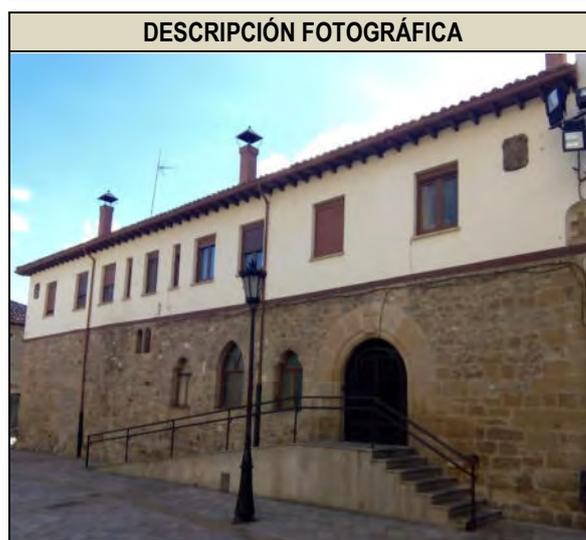
ESTRUCTURA	Estructura de acero, en mirador al río
CUBIERTA	Teja cerámica curva; alero de madera, pintado; canalón y bajantes, de zinc; geometría
ACABADO DE FACHADA	Sillares, en cercos y esquina a la plaza; mampostería ordinaria. Estado aceptable en planta baja al río; paleteado de mortero, en planta baja y primera al río; enfoscado mortero de cemento, pintado. Estado deficiente en cercos y cornisas al río
CARPINTERÍA EXTERIOR	Carpintería de madera, pintada; carpintería de aluminio, en mirador al río; carpintería de acero, en reja de acceso y barandilla

Cableado en fachada sin integrar  
 Caja general de protección sin integrar  
 Aislamiento térmico y carpinterías deficientes.

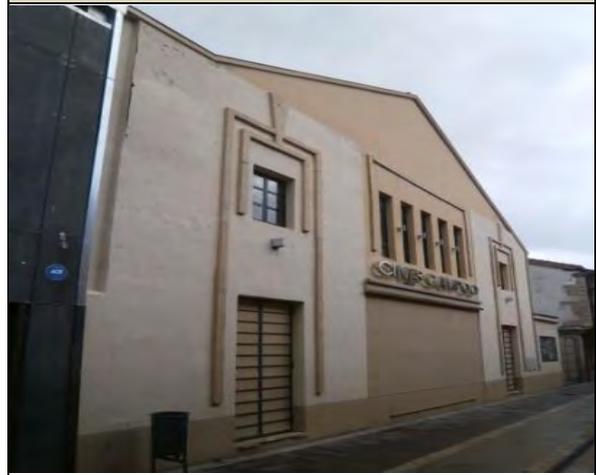
DESCRIPCIÓN FOTOGRÁFICA

Grietas, desconchones, pintadas, desperfectos en fachadas  
 Pintura en fachada sucia  
 Peldaños de entrada

Concepto	Importe
Picado-reparación revestimiento mortero (grietas, desconchones, etc)	200,00 €
Pintura plástica revestimiento	3.600,00 €
Supresión de peldaños	800,00 €
<b>TOTAL INMUEBLE</b>	<b>4.600,00 €</b>

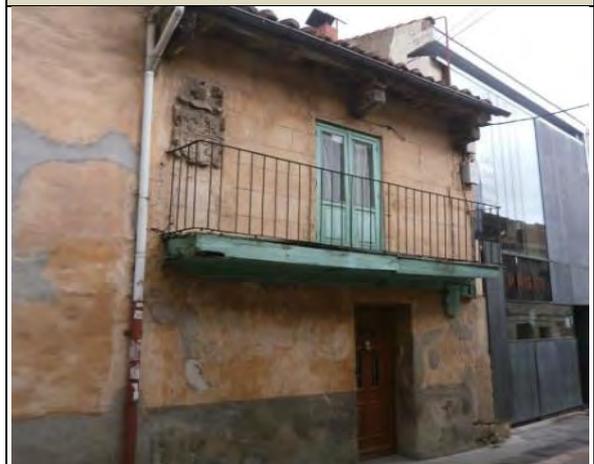
Cableado en fachada sin integrar  
 Caja general de protección sin integrar  
 Pintura en fachada sucia  
 Aleros de madera en mal estado  
 Grietas, desconchones, pintadas, desperfectos en fachadas  
 Paramentos de madera sin tratar (aleros, troneras, marcos, etc.)  
 Aislamiento térmico y carpinterías deficientes.

Concepto	Importe
Adecuación de la caja general de protección	300,00 €
Pintura plástica revestimiento	660,00 €
Pintura-tratamiento paramentos de madera, (aleros, troneras, marcos, etc)	120,00 €
Reparación de aleros de madera	180,00 €
Tratamiento de grieta en fachada	100,00 €
Rehabilitación energética	24.648,00 €
<b>TOTAL INMUEBLE</b>	<b>26.008,00 €</b>

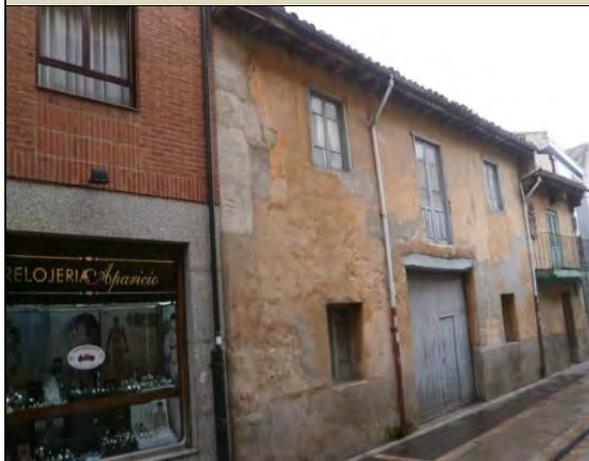
DIRECCIÓN	REFERENCIA CATASTRAL	Nº CATALOGO PEPCH	GRADO PROT.
Cl Puente 16*	6788705UN9368N0001WO	-	-

CARACTERÍSTICAS CONSTRUCTIVAS	
ESTRUCTURA	Forjados de madera y muros de carga
CUBIERTA	Cubierta a dos aguas con teja cerámica curva alero con canalones de PVC
ACABADO DE FACHADA	Enfoscado de mortero de cemento pintado
CARPINTERÍA EXTERIOR	Madera

Pintura en fachada sucia  
 Aleros de madera en mal estado  
 Grietas, desconchones, pintadas, desperfectos en fachadas  
 Aislamiento térmico y carpinterías deficientes.

Concepto	Importe
Pintura plástica revestimiento	1.200,00 €
Reparación de aleros de madera	360,00 €
Tratamiento de grieta en fachada	80,00 €
Rehabilitación energética	23.068,00 €
<b>TOTAL INMUEBLE</b>	<b>24.708,00 €</b>

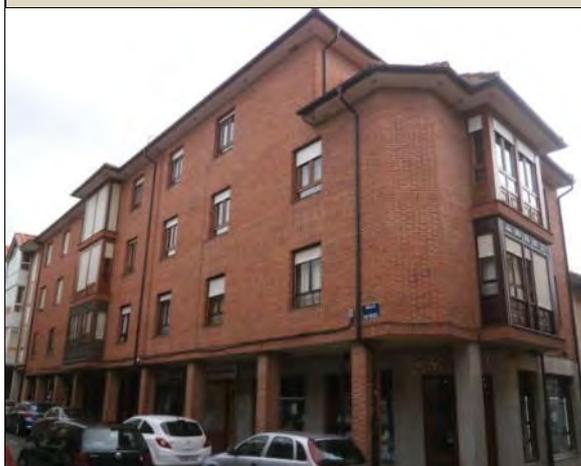
DIRECCIÓN	REFERENCIA CATASTRAL	Nº CATALOGO PEPCH	GRADO PROT.
Cl San Miguel 11	6788706UN9368N	-	-

Cableado en fachada sin integrar  
 Peldaños de entrada  
 Desperfectos en soportal  
 Aislamiento térmico y carpinterías deficientes.

Concepto	Importe
Supresión de peldaños	800,00 €
Renovación de techo de soportal	5.400,00 €
Rehabilitación energética	142.200,00 €
<b>TOTAL INMUEBLE</b>	<b>148.400,00 €</b>

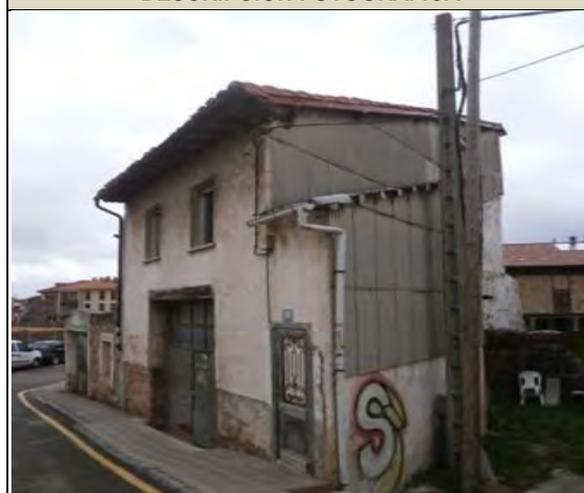
10-08

Cableado en fachada sin integrar  
 Caja general de protección sin integrar  
 Portón de garaje deteriorado  
 Pintura en fachada sucia  
 Peldaños de entrada  
 Canalones con vegetación  
 Aislamiento térmico y carpinterías deficientes.

Concepto	Importe
Adecuación de la caja general de protección	300,00 €
Sustitución de portón	3.600,00 €
Pintura plástica revestimiento	800,00 €
Supresión de peldaños	800,00 €
Renovación de canalones	210,00 €
Rehabilitación energética	18.012,00 €
<b>TOTAL INMUEBLE</b>	<b>23.722,00 €</b>

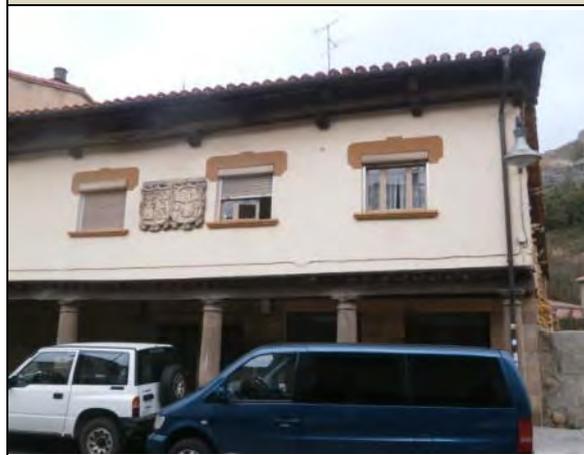
DIRECCIÓN	REFERENCIA CATASTRAL	Nº CATALOGO PEPCH	GRADO PROT.
Cl Modesto Lafuente 28	6789511UN9368N0001EO	08-11	P2

Paramentos de madera sin tratar (aleros, troneras, marcos, etc)  
Aislamiento térmico y carpinterías deficientes.

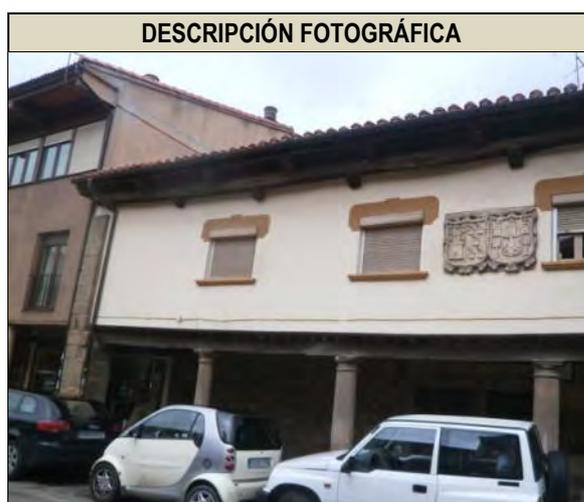
10-12

Adecuación de la caja general de protección  
 Paramentos de madera sin tratar (aleros, troneras, marcos, etc)  
 Aislamiento térmico y carpinterías deficientes.

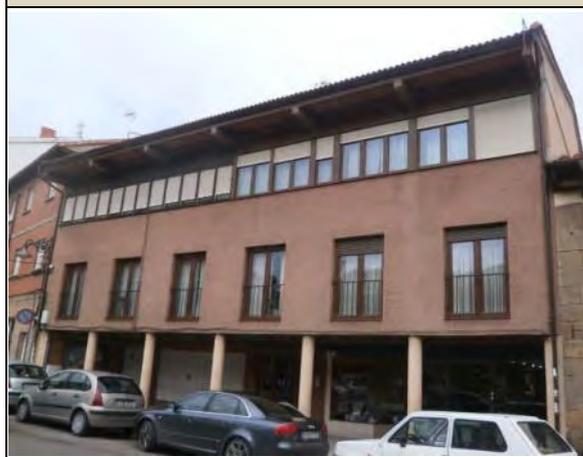
DIRECCIÓN	REFERENCIA CATASTRAL	Nº CATALOGO PEPCH	GRADO PROT.
Cl Modesto Lafuente 32*	6789513UN9368N	-	-

Cableado en fachada sin integrar  
 Caja general de protección sin integrar  
 Peldaños de entrada  
 Aislamiento térmico y carpinterías deficientes.

Concepto	Importe
Adecuación de la caja general de protección	600,00 €
Supresión de peldaños	800,00 €
Rehabilitación energética	120.870,00 €
<b>TOTAL INMUEBLE</b>	<b>122.270,00 €</b>

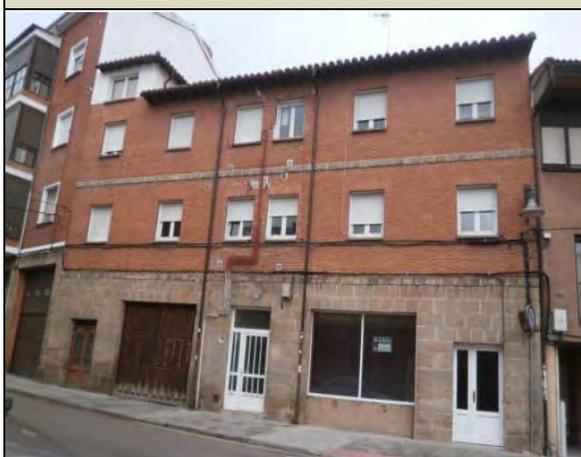
DIRECCIÓN	REFERENCIA CATASTRAL	Nº CATALOGO PEPCH	GRADO PROT.
Cl Modesto Lafuente 34*	6789514UN9368N	-	-

Cableado en fachada sin integrar  
 Caja general de protección sin integrar  
 Portón de garaje deteriorado  
 Peldaños de entrada  
 Aislamiento térmico y carpinterías deficientes.

Concepto	Importe
Adecuación de la caja general de protección	600,00 €
Sustitución de portón	3.600,00 €
Supresión de peldaños	800,00 €
Rehabilitación energética	56.090,00 €
<b>TOTAL INMUEBLE</b>	<b>61.090,00 €</b>

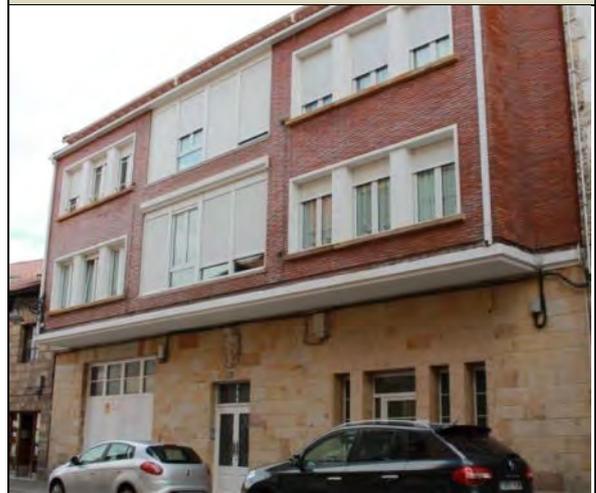
09-02

Caja general de protección sin integrar  
 Cableado en fachada sin integrar  
 Aislamiento térmico y carpinterías deficientes.

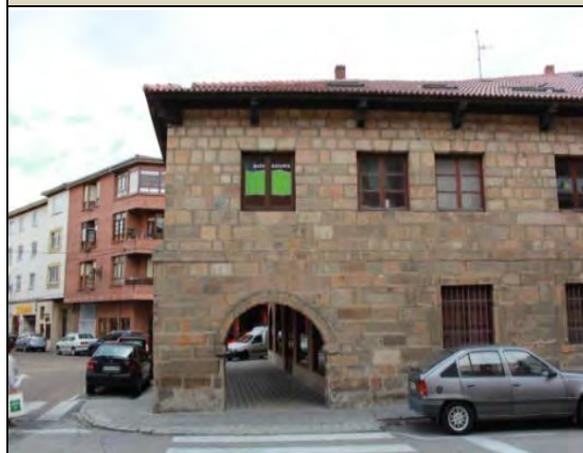
Paramentos de madera sin tratar (aleros, troneras, marcos, etc)  
Aislamiento térmico y carpinterías deficientes.

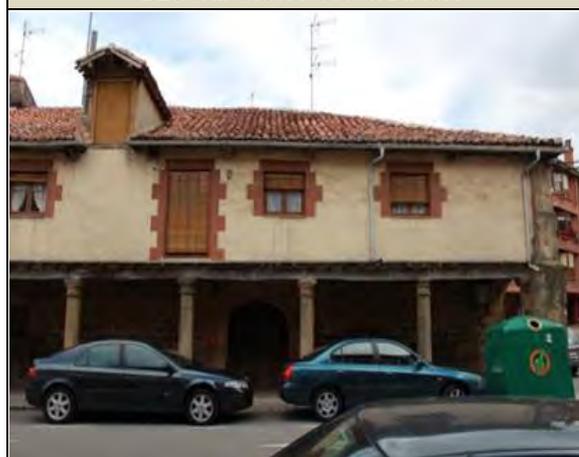
11-01

Caja general de protección sin integrar  
 Bajantes deterioradas  
 Paramentos de sillería en mal estado  
 Canalones en mal estado  
 Techumbre de soportal en mal estado  
 Aislamiento térmico y carpinterías deficientes.

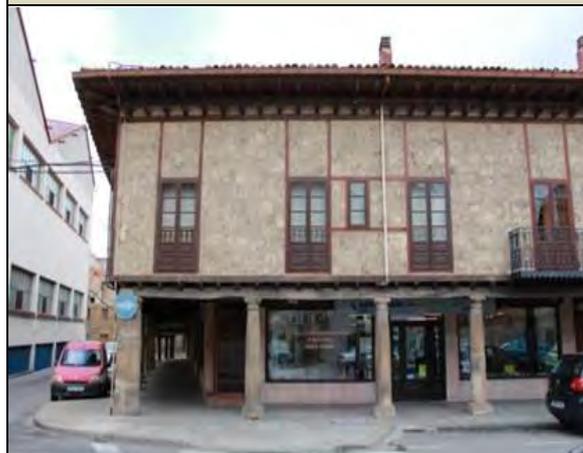
Caja general de protección sin integrar  
 Peldaños de entrada  
 Aislamiento térmico y carpinterías deficientes.

Concepto	Importe
Adecuación de la caja general de protección	2.100,00 €
Supresión de peldaños	5.600,00 €
Rehabilitación energética	356.290,00 €
<b>TOTAL INMUEBLE</b>	<b>363.990,00 €</b>

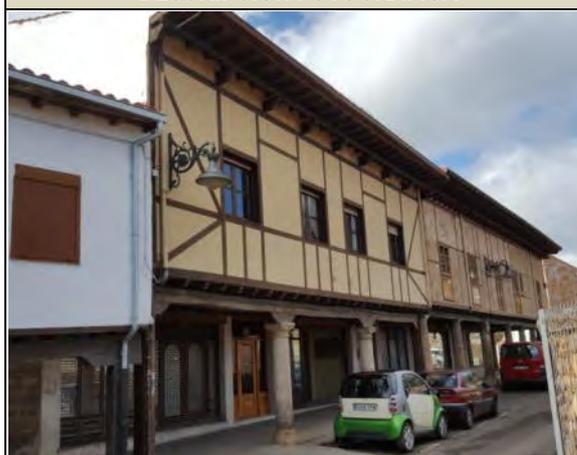
Caja general de protección sin integrar  
 Peldaños de entrada  
 Canalones con vegetación  
 Aislamiento térmico y carpinterías deficientes.

Concepto	Importe
Adecuación de la caja general de protección	300,00 €
Supresión de peldaños	800,00 €
Limpieza de canalones	840,00 €
Rehabilitación energética	155.472,00 €
<b>TOTAL INMUEBLE</b>	<b>157.412,00 €</b>

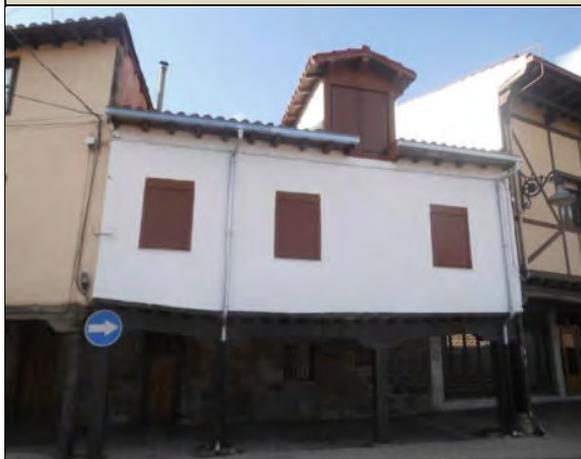
Paramentos de sillería en mal estado  
 Aleros de madera en mal estado  
 Aislamiento térmico y carpinterías deficientes.

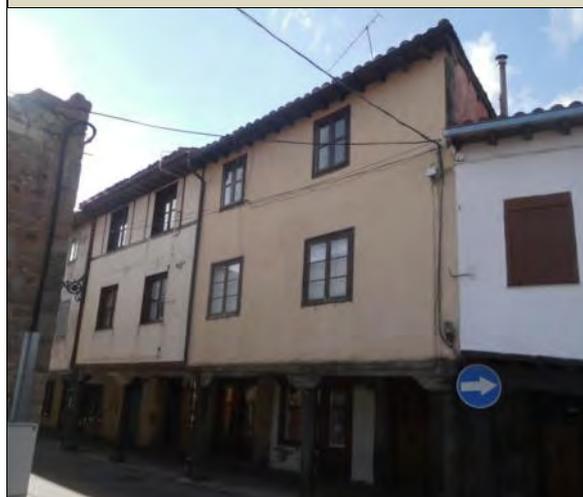
Caja general de protección sin integrar  
 Bajantes sin protección  
 Grietas, desconchones, pintadas, desperfectos en fachadas  
 Aislamiento térmico y carpinterías deficientes.

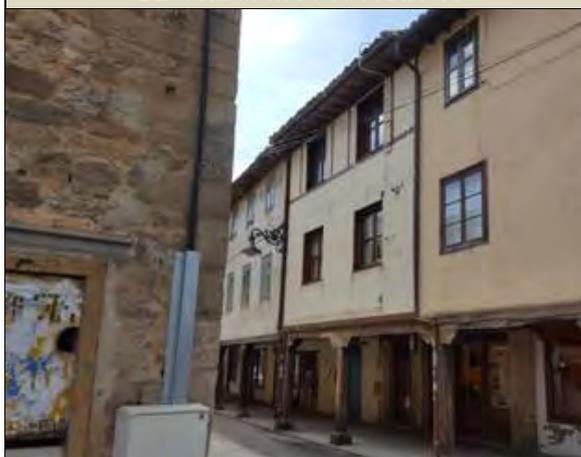
Caja general de protección sin integrar  
 Bajantes sin protección  
 Grietas, desconchones, pintadas, desperfectos en fachadas  
 Aislamiento térmico y carpinterías deficientes.

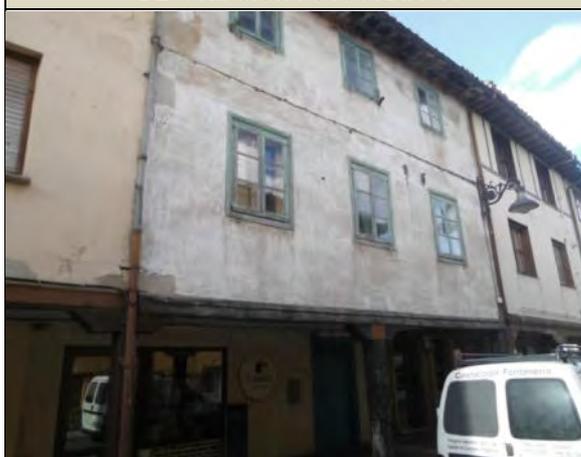
ESTRUCTURA	Forjados de madera y muro de carga
CUBIERTA	Teja cerámica curva; alero de madera, canecillos de madera sin tratar
ACABADO DE FACHADA	Enfoscado mortero de cemento, pintado muy deteriorado
CARPINTERÍA EXTERIOR	Carpintería de madera, pintada

Caja general de protección sin integrar  
 Bajantes sin protección  
 Grietas, desconchones, pintadas, desperfectos en fachadas  
 Canalones en mal estado  
 Techumbre de soportal en mal estado  
 Aleros de madera en mal estado  
 Persianas en mal estado  
 Aislamiento térmico y carpinterías deficientes.

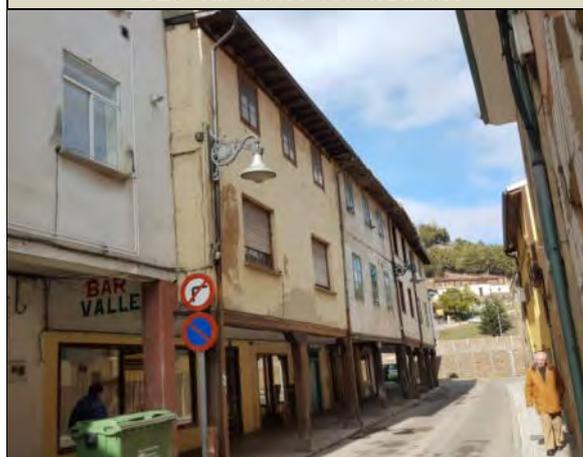
### DESCRIPCIÓN FOTOGRÁFICA

ESTRUCTURA	Forjados de madera y muro de carga
CUBIERTA	Teja cerámica curva; alero de madera, canecillos de madera sin tratar
ACABADO DE FACHADA	Enfoscado mortero de cemento, pintado muy deteriorado
CARPINTERÍA EXTERIOR	Carpintería de madera, pintada

Caja general de protección sin integrar  
 Bajantes sin protección  
 Grietas, desconchones, pintadas, desperfectos en fachadas  
 Canalones en mal estado  
 Persianas en mal estado  
 Aislamiento térmico y carpinterías deficientes.

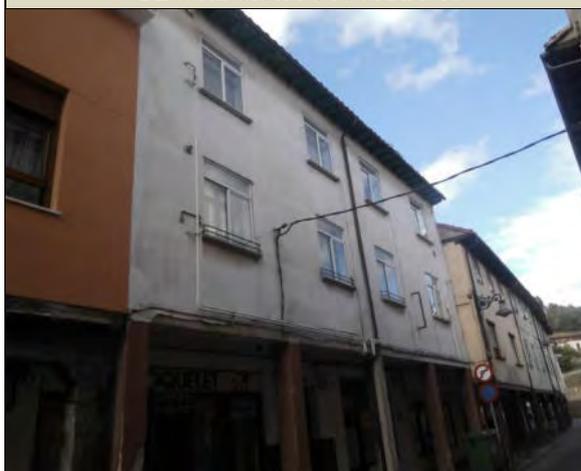
### DESCRIPCIÓN FOTOGRÁFICA

ESTRUCTURA	Estructura de forjados y pilares de hormigón
CUBIERTA	Teja cerámica curva; alero de madera, canecillos de madera sin tratar
ACABADO DE FACHADA	Enfoscado mortero de cemento, pintado y algo deteriorado
CARPINTERÍA EXTERIOR	Carpintería de aluminio

Caja general de protección sin integrar  
 Bajantes sin protección  
 Grietas, desconchones, pintadas, desperfectos en fachadas  
 Peldaños de entrada  
 Canalones con vegetación  
 Techumbre de soportal en mal estado  
 Aleros de madera en mal estado  
 Persianas en mal estado  
 Aislamiento térmico y carpinterías deficientes.

Concepto	Importe
Adecuación de la caja general de protección	300,00 €
Protección de bajantes	100,00 €
Pintura plástica revestimiento	2.520,00 €
Supresión de peldaños	800,00 €
Limpieza de canalones	224,00 €
Renovación de techo de soportal	2.520,00 €
Reparación de aleros de madera	840,00 €
Sustitución de persianas	800,00 €
Rehabilitación energética	77.104,00 €
<b>TOTAL INMUEBLE</b>	<b>85.208,00 €</b>

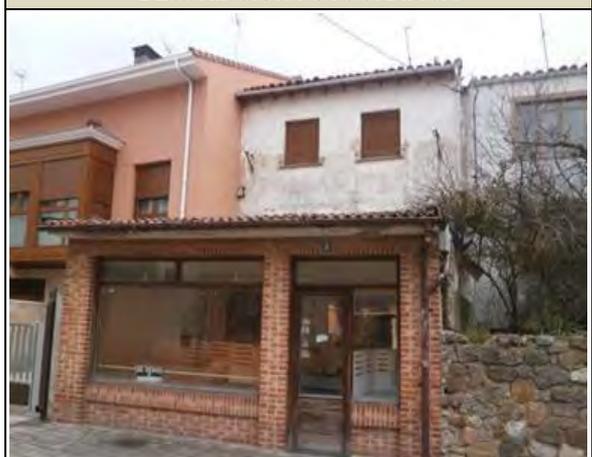
### DESCRIPCIÓN FOTOGRÁFICA

Caja general de protección sin integrar  
 Bajantes deterioradas  
 Grietas, desconchones, pintadas, desperfectos en fachadas  
 Paramentos de madera sin tratar (aleros, troneras, marcos, etc)  
 Paramentos de sillería en mal estado  
 Peldaños de entrada  
 Canalones en mal estado  
 Aislamiento térmico y carpinterías deficientes.

Concepto	Importe
Adecuación de la caja general de protección	300,00 €
Sustitución de bajantes	540,00 €
Picado-reparación revestimiento mortero (grietas, desconchones, etc)	3.600,00 €
Pintura plástica revestimiento	1.440,00 €
Pintura-tratamiento paramentos de madera, (aleros, troneras, marcos, etc)	480,00 €
Limpieza sillería piedra	1.080,00 €
Supresión de peldaños	800,00 €
Renovación de canalones	540,00 €
Rehabilitación energética	33.970,00 €
<b>TOTAL INMUEBLE</b>	<b>42.750,00 €</b>

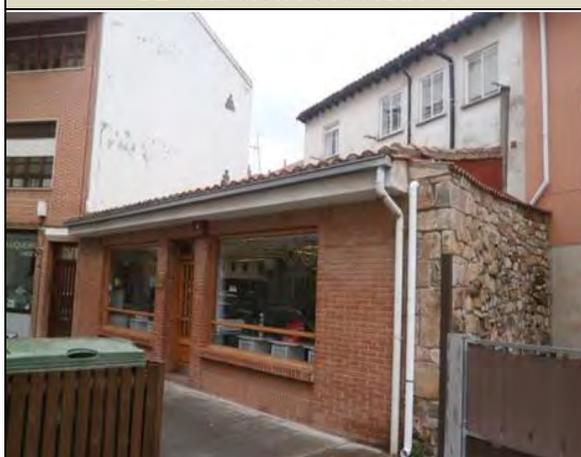
### DESCRIPCIÓN FOTOGRÁFICA

Paramentos de madera sin tratar (aleros, troneras, marcos, etc)  
Peldaños de entrada

Concepto	Importe
Pintura-tratamiento paramentos de madera, (aleros, troneras, marcos, etc)	40,00 €
Supresión de peldaños	800,00 €
<b>TOTAL INMUEBLE</b>	<b>840,00 €</b>

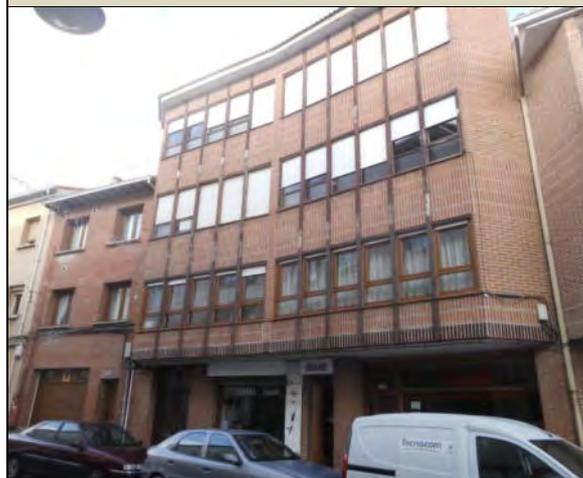
### DESCRIPCIÓN FOTOGRÁFICA

Caja general de protección sin integrar  
 Paramentos de madera sin tratar (aleros, troneras, marcos, etc)  
 Peldaños de entrada  
 Canalones en mal estado  
 Aislamiento térmico y carpinterías deficientes.

Concepto	Importe
Adecuación de la caja general de protección	300,00 €
Pintura-tratamiento paramentos de madera, (aleros, troneras, marcos, etc)	780,00 €
Supresión de peldaños	800,00 €
Renovación de canalones	720,00 €
Rehabilitación energética	104.122,00 €
<b>TOTAL INMUEBLE</b>	<b>106.722,00 €</b>
