# ENTORNO RESIDENCIAL DE REHABILITACIÓN PROGRAMADA DE AGUILAR DE CAMPOO

## MEMORIA-PROGRAMA

### ANEXO 1.1

## **CAPÍTULO 1. ANEXO 1. FICHAS DE ACTUACIONES DE REHABILITACIÓN**

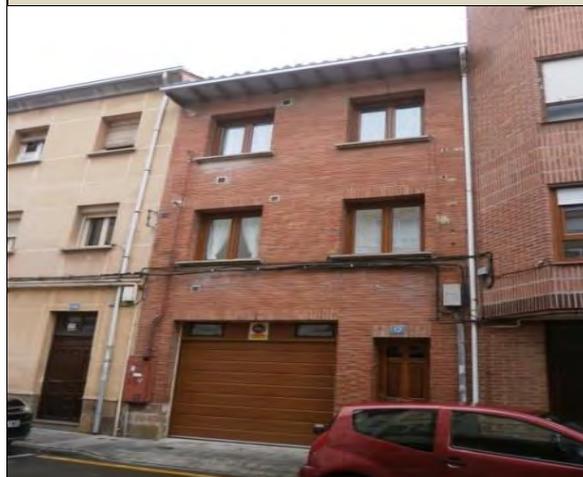
### DESCRIPCIÓN FOTOGRÁFICA

Caja general de protección sin integrar  
 Bajantes sin protección  
 Peldaños de entrada  
 Grieta puntual importante  
 Aislamiento térmico y carpinterías deficientes.

Concepto	Importe
Adecuación de la caja general de protección	300,00 €
Protección de bajantes	100,00 €
Supresión de peldaños	800,00 €
Tratamiento de grieta en fachada	180,00 €
Rehabilitación energética	38.078,00 €
<b>TOTAL INMUEBLE</b>	<b>39.458,00 €</b>

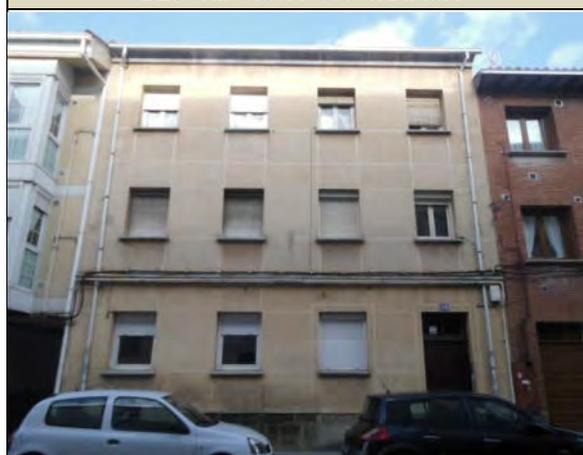
### DESCRIPCIÓN FOTOGRÁFICA

Caja general de protección sin integrar  
 Bajantes sin protección  
 Pintura en fachada sucia  
 Peldaños de entrada  
 Persianas en mal estado  
 Aislamiento térmico y carpinterías deficientes.

Concepto	Importe
Adecuación de la caja general de protección	300,00 €
Protección de bajantes	100,00 €
Pintura plástica revestimiento	3.600,00 €
Supresión de peldaños	800,00 €
Sustitución de persianas	1.200,00 €
Rehabilitación energética	55.142,00 €
<b>TOTAL INMUEBLE</b>	<b>61.142,00 €</b>

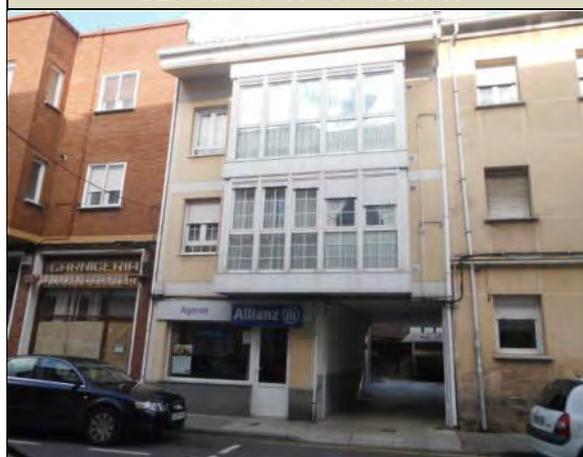
### DESCRIPCIÓN FOTOGRÁFICA

Adecuación de la caja general de protección  
 Bajantes sin protección  
 Aislamiento térmico y carpinterías deficientes.

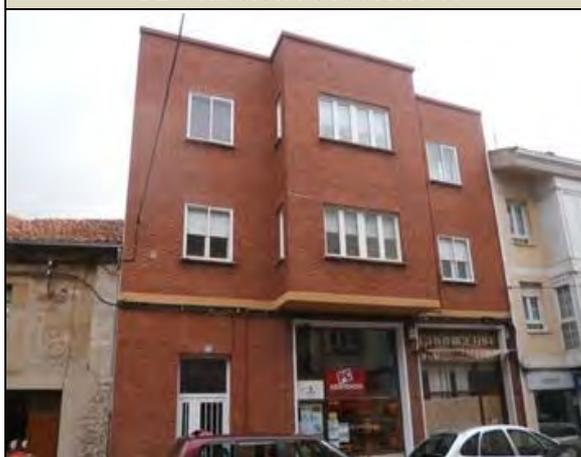
### DESCRIPCIÓN FOTOGRÁFICA

Caja general de protección sin integrar  
 Bajantes sin protección  
 Fachada de ladrillo con suciedad  
 Peldaños de entrada  
 Aislamiento térmico y carpinterías deficientes.

Concepto	Importe
Adecuación de la caja general de protección	300,00 €
Protección de bajantes	100,00 €
Limpieza de fábrica de ladrillo	6.480,00 €
Supresión de peldaños	800,00 €
Rehabilitación energética	44.872,00 €
<b>TOTAL INMUEBLE</b>	<b>52.552,00 €</b>

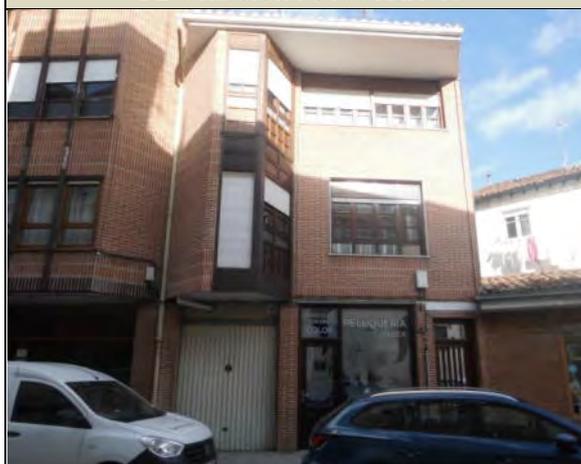
### DESCRIPCIÓN FOTOGRÁFICA

Caja general de protección sin integrar  
 Bajantes sin protección  
 Aislamiento térmico y carpinterías deficientes.
