ENTORNO RESIDENCIAL DE REHABILITACIÓN PROGRAMADA DE AGUILAR DE CAMPOO

MEMORIA-PROGRAMA

ANEXO 1.3

CAPÍTULO 1. ANEXO 1. FICHAS DE ACTUACIONES DE REHABILITACIÓN

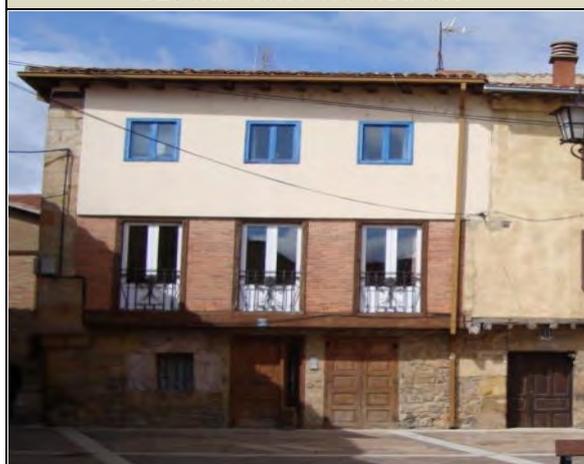
DESCRIPCIÓN FOTOGRÁFICA

Cableado en fachada sin integrar
Aislamiento térmico y carpinterías deficientes.

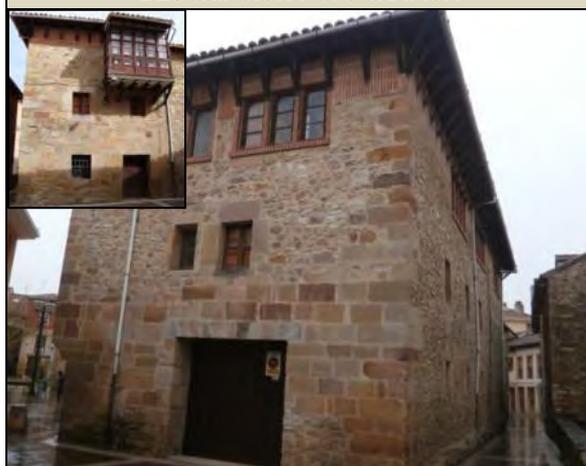
DESCRIPCIÓN FOTOGRÁFICA

Cableado en fachada sin integrar
 Bajantes deterioradas
 Paramentos de madera sin tratar (aleros, troneras, marcos, etc)
 Renovación-reparación galería segundo piso
 Aislamiento térmico y carpinterías deficientes.

Concepto	Importe
Sustitución de bajantes	540,00 €
Pintura-tratamiento paramentos de madera, (aleros, troneras, marcos, etc)	240,00 €
Reparación de parte de edificación deteriorada	3.600,00 €
Rehabilitación energética	60.514,00 €
TOTAL INMUEBLE	64.894,00 €

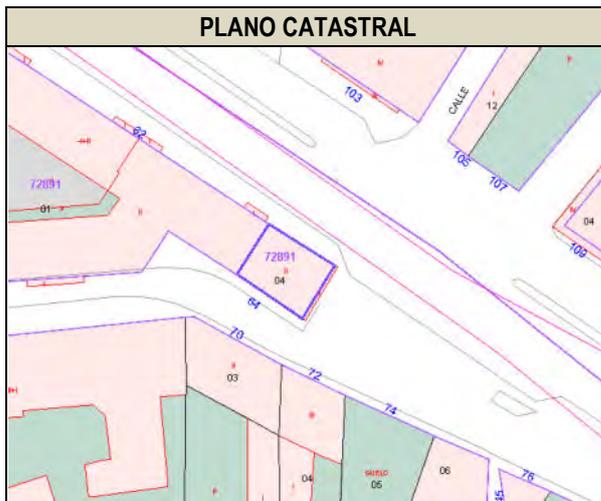
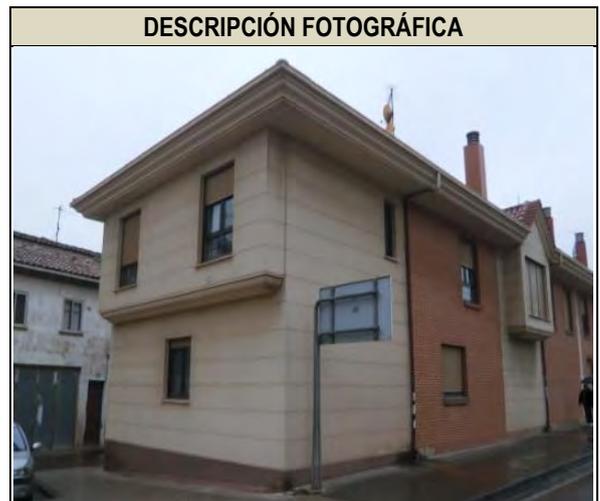
28-04

Cableado en fachada sin integrar
 Caja general de protección sin integrar
 Bajantes sin protección
 Peldaños de entrada
 Tendedero en fachada
 Aislamiento térmico y carpinterías deficientes.

Concepto	Importe
Adecuación de la caja general de protección	300,00 €
Protección de bajantes	300,00 €
Supresión de peldaños	800,00 €
Supresión de tendedero en fachada	32,00 €
Rehabilitación energética	25.280,00 €
TOTAL INMUEBLE	26.712,00 €

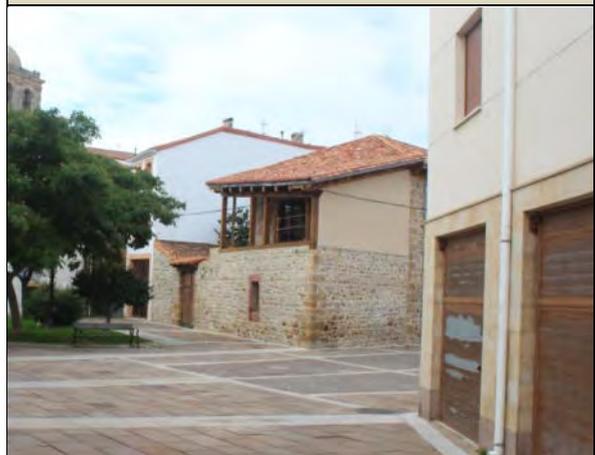
DESCRIPCIÓN FOTOGRÁFICA

Aislamiento térmico y carpinterías deficientes.

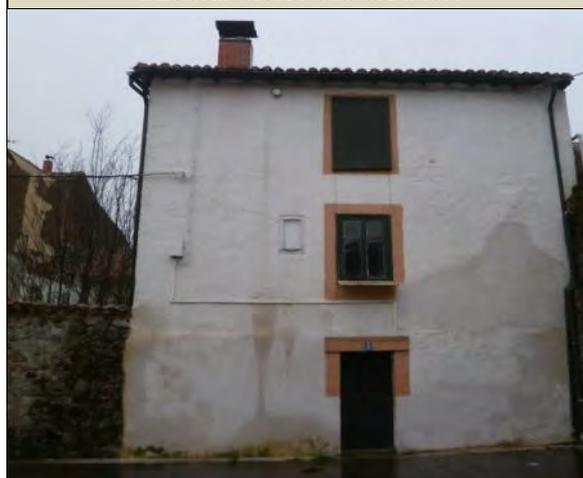
DESCRIPCIÓN FOTOGRÁFICA

Caja general de protección sin integrar
 Bajantes sin protección
 Grietas, desconchones, pintadas, desperfectos en fachadas
 Persianas en mal estado
 Aislamiento térmico y carpinterías deficientes.

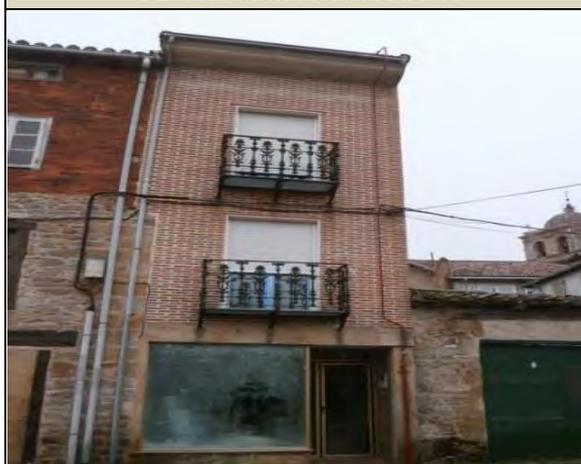
DESCRIPCIÓN FOTOGRÁFICA

Caja general de protección sin integrar
Aislamiento térmico y carpinterías deficientes.

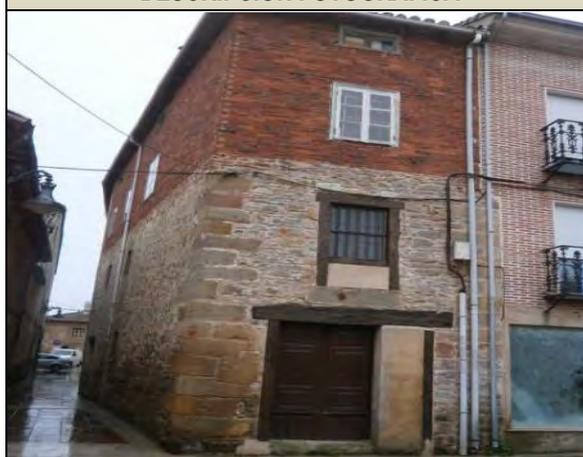
DESCRIPCIÓN FOTOGRÁFICA

Caja general de protección sin integrar
 Bajantes sin protección
 Canalones en mal estado
 Canalones con vegetación
 Paramentos de sillería en mal estado
 Fachada de ladrillo con suciedad
 Aleros de madera en mal estado
 Persianas en mal estado
 Aislamiento térmico y carpinterías deficientes.

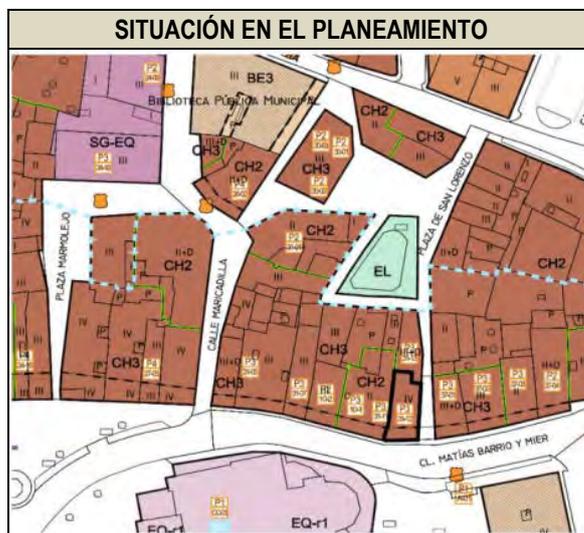
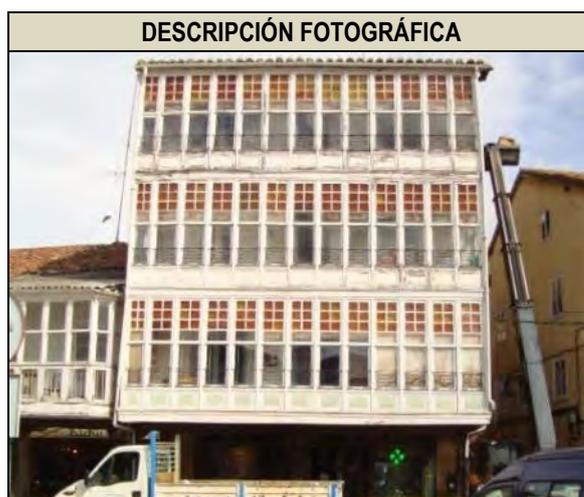
22-06

Caja general de protección sin integrar
 Bajantes sin protección
 Canalones en mal estado
 Grietas, desconchones, pintadas, desperfectos en fachadas
 Paramentos de madera sin tratar (aleros, troneras, marcos, etc)
 Pintura en fachada sucia
 Paramento de sillería sucio
 Aleros de madera en mal estado
 Persianas en mal estado
 Techumbre de soportal en mal estado
 Aislamiento térmico y carpinterías deficientes.

Concepto	Importe
Adecuación de la caja general de protección	300,00 €
Protección de bajantes	100,00 €
Renovación de canalones	240,00 €
Picado-reparación revestimiento mortero (grietas, desconchones, etc)	10.800,00 €
Pintura plástica revestimiento	4.320,00 €
Pintura-tratamiento paramentos de madera, (aleros, troneras, marcos, etc)	1.440,00 €
Limpieza sillería piedra	480,00 €
Reparación de aleros de madera	480,00 €
Sustitución de persianas	2.100,00 €
Renovación de techo de soportal	1.440,00 €
Rehabilitación energética	91.956,00 €
TOTAL INMUEBLE	113.656,00 €

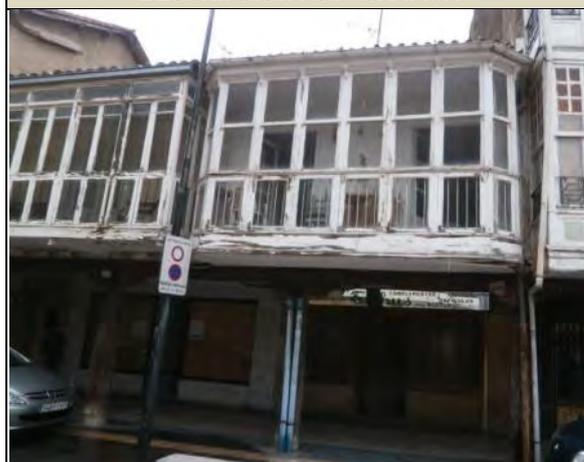
DESCRIPCIÓN FOTOGRÁFICA

Caja general de protección sin integrar
 Bajantes sin protección
 Canalones en mal estado
 Grietas, desconchones, pintadas, desperfectos en fachadas
 Pintura en fachada sucia
 Paramentos de madera sin tratar (aleros, troneras, marcos, etc)
 Paramento de sillería sucio
 Aleros de madera en mal estado
 Persianas en mal estado
 Techumbre de soportal en mal estado
 Aislamiento térmico y carpinterías deficientes.

Concepto	Importe
Adecuación de la caja general de protección	300,00 €
Protección de bajantes	100,00 €
Renovación de canalones	180,00 €
Picado-reparación revestimiento mortero (grietas, desconchones, etc)	2.500,00 €
Pintura plástica revestimiento	1.000,00 €
Pintura-tratamiento paramentos de madera, (aleros, troneras, marcos, etc)	1.000,00 €
Limpieza sillería piedra	1.080,00 €
Reparación de aleros de madera	360,00 €
Sustitución de persianas	600,00 €
Renovación de techo de soportal	1.080,00 €
Rehabilitación energética	39.658,00 €
TOTAL INMUEBLE	47.858,00 €

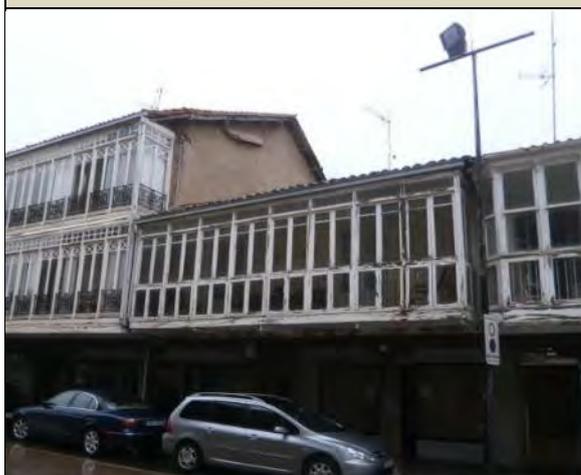
DESCRIPCIÓN FOTOGRÁFICA

Caja general de protección sin integrar
 Bajantes sin protección
 Canalones en mal estado
 Grietas, desconchones, pintadas, desperfectos en fachadas
 Paramentos de madera sin tratar (aleros, troneras, marcos, etc)
 Paramento de sillería sucio
 Aleros de madera en mal estado
 Persianas en mal estado
 Techumbre de soportal en mal estado
 Aislamiento térmico y carpinterías deficientes.

Concepto	Importe
Adecuación de la caja general de protección	300,00 €
Protección de bajantes	100,00 €
Renovación de canalones	270,00 €
Picado-reparación revestimiento mortero (grietas, desconchones, etc)	500,00 €
Pintura-tratamiento paramentos de madera, (aleros, troneras, marcos, etc)	400,00 €
Limpieza sillería piedra	1.620,00 €
Reparación de aleros de madera	540,00 €
Sustitución de persianas	1.000,00 €
Renovación de techo de soportal	1.620,00 €
Rehabilitación energética	93.062,00 €
TOTAL INMUEBLE	99.412,00 €

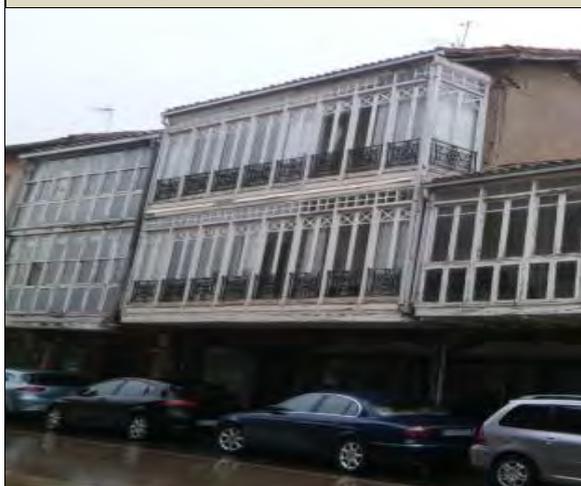
DESCRIPCIÓN FOTOGRÁFICA

Caja general de protección sin integrar
 Bajantes sin protección
 Canalones en mal estado
 Grietas, desconchones, pintadas, desperfectos en fachadas
 Paramentos de madera sin tratar (aleros, troneras, marcos, etc)
 Paramento de sillería sucio
 Aleros de madera en mal estado
 Persianas en mal estado
 Techumbre de soportal en mal estado
 Aislamiento térmico y carpinterías deficientes.

Concepto	Importe
Adecuación de la caja general de protección	300,00 €
Protección de bajantes	100,00 €
Renovación de canalones	240,00 €
Picado-reparación revestimiento mortero (grietas, desconchones, etc)	500,00 €
Pintura-tratamiento paramentos de madera, (aleros, troneras, marcos, etc)	400,00 €
Limpieza sillería piedra	1.440,00 €
Reparación de aleros de madera	480,00 €
Sustitución de persianas	1.600,00 €
Renovación de techo de soportal	1.440,00 €
Rehabilitación energética	93.062,00 €
TOTAL INMUEBLE	99.562,00 €

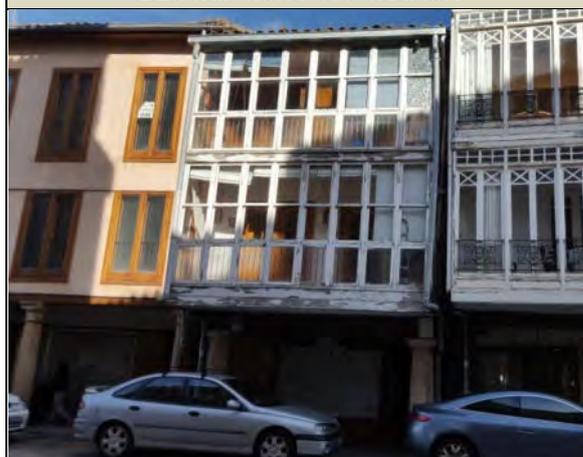
DESCRIPCIÓN FOTOGRÁFICA

Caja general de protección sin integrar
 Bajantes sin protección
 Canalones en mal estado
 Grietas, desconchones, pintadas, desperfectos en fachadas
 Paramentos de madera sin tratar (aleros, troneras, marcos, etc)
 Paramento de sillería sucio
 Aleros de madera en mal estado
 Persianas en mal estado
 Techumbre de soportal en mal estado
 Aislamiento térmico y carpinterías deficientes.

Concepto	Importe
Adecuación de la caja general de protección	300,00 €
Protección de bajantes	100,00 €
Renovación de canalones	210,00 €
Picado-reparación revestimiento mortero (grietas, desconchones, etc)	500,00 €
Pintura-tratamiento paramentos de madera, (aleros, troneras, marcos, etc)	400,00 €
Limpieza sillería piedra	1.260,00 €
Reparación de aleros de madera	420,00 €
Sustitución de persianas	1.200,00 €
Renovación de techo de soportal	1.260,00 €
Rehabilitación energética	78.526,00 €
TOTAL INMUEBLE	84.176,00 €

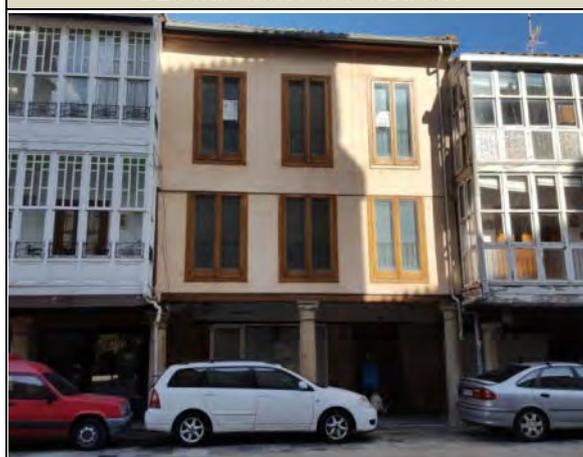
DESCRIPCIÓN FOTOGRÁFICA

Caja general de protección sin integrar
Aislamiento térmico y carpinterías deficientes.

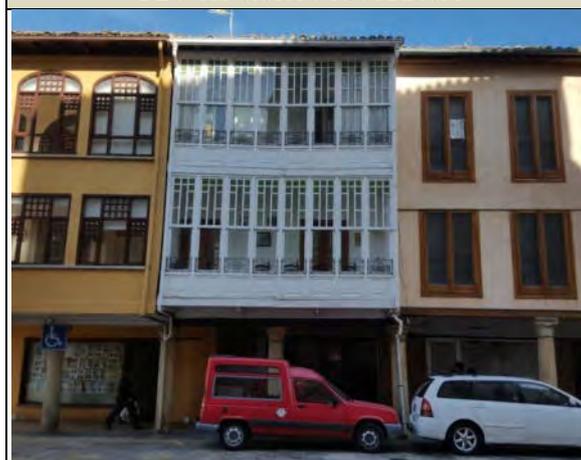
DESCRIPCIÓN FOTOGRÁFICA

Caja general de protección sin integrar
 Bajantes sin protección
 Canalones en mal estado
 Grietas, desconchones, pintadas, desperfectos en fachadas
 Pintura en fachada sucia
 Paramentos de madera sin tratar (aleros, troneras, marcos, etc)
 Aleros de madera en mal estado
 Persianas en mal estado
 Aislamiento térmico y carpinterías deficientes.

Concepto	Importe
Adecuación de la caja general de protección	300,00 €
Protección de bajantes	100,00 €
Renovación de canalones	180,00 €
Picado-reparación revestimiento mortero (grietas, desconchones, etc)	500,00 €
Pintura plástica revestimiento	360,00 €
Pintura-tratamiento paramentos de madera, (aleros, troneras, marcos, etc)	400,00 €
Reparación de aleros de madera	360,00 €
Sustitución de persianas	1.600,00 €
Rehabilitación energética	75.050,00 €
TOTAL INMUEBLE	78.850,00 €

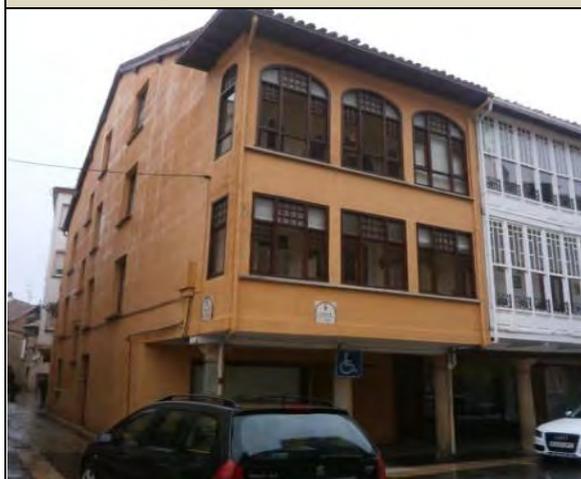
DESCRIPCIÓN FOTOGRÁFICA

Caja general de protección sin integrar
 Canalones con vegetación
 Aleros de madera en mal estado
 Aislamiento térmico y carpinterías deficientes.

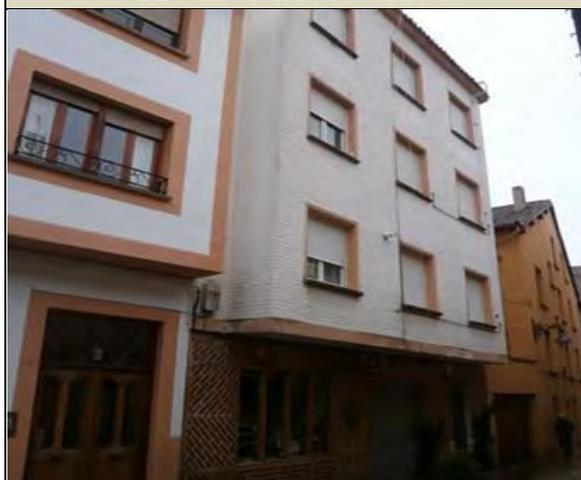
DESCRIPCIÓN FOTOGRÁFICA

Caja general de protección sin integrar
 Bajantes sin protección
 Pintura en fachada sucia
 Peldaños de entrada
 Aislamiento térmico y carpinterías deficientes.

Concepto	Importe
Adecuación de la caja general de protección	300,00 €
Protección de bajantes	100,00 €
Pintura plástica revestimiento	2.400,00 €
Supresión de peldaños	800,00 €
Rehabilitación energética	35.708,00 €
TOTAL INMUEBLE	39.308,00 €

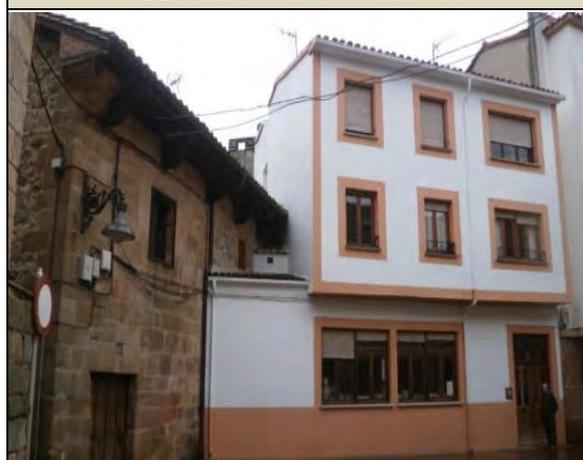
DESCRIPCIÓN FOTOGRÁFICA

Caja general de protección sin integrar
 Bajantes sin protección
 Peldaños de entrada
 Aislamiento térmico y carpinterías deficientes.

Concepto	Importe
Adecuación de la caja general de protección	300,00 €
Protección de bajantes	100,00 €
Supresión de peldaños	800,00 €
Rehabilitación energética	79.158,00 €
TOTAL INMUEBLE	80.358,00 €

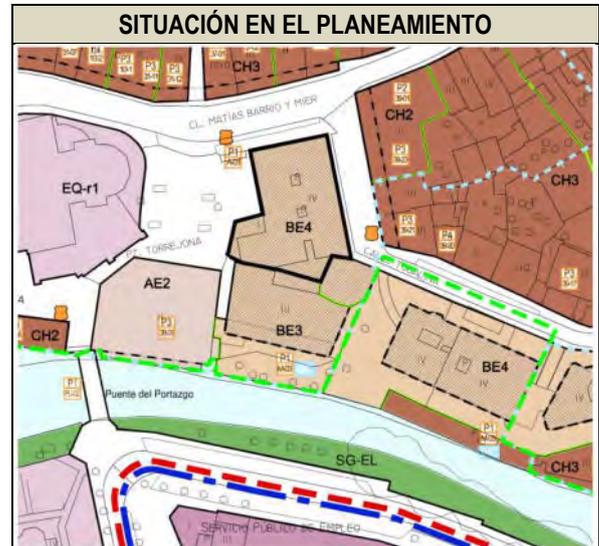
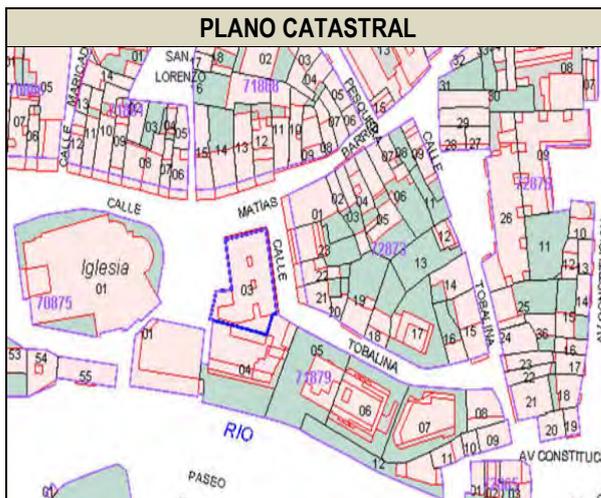
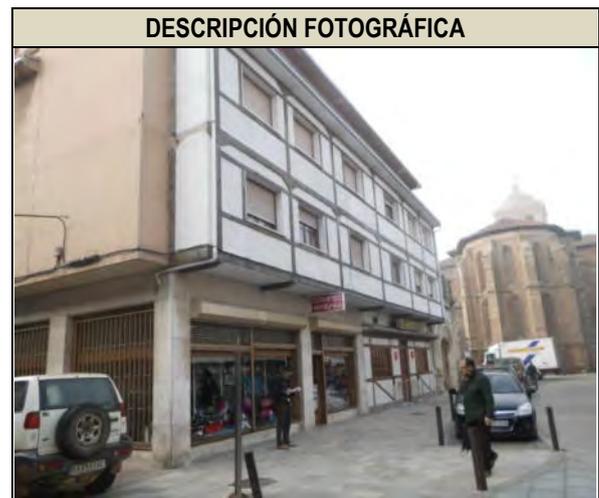
24-03

Caja general de protección sin integrar
 Bajantes sin protección
 Portón de garaje deteriorado
 Grietas, desconchones, pintadas, desperfectos en fachadas
 Paramentos de madera sin tratar (aleros, troneras, marcos, etc)
 Pintura en fachada sucia
 Aislamiento térmico y carpinterías deficientes.

Concepto	Importe
Adecuación de la caja general de protección	300,00 €
Protección de bajantes	400,00 €
Sustitución de portón	3.600,00 €
Picado-reparación revestimiento mortero (grietas, desconchones, etc)	2.500,00 €
Pintura-tratamiento paramentos de madera, (aleros, troneras, marcos, etc)	1.260,00 €
Pintura plástica revestimiento	27.600,00 €
Rehabilitación energética	506.232,00 €
TOTAL INMUEBLE	541.892,00 €

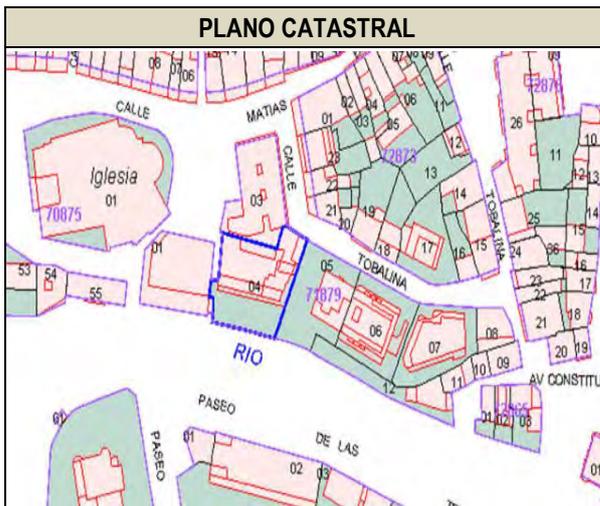
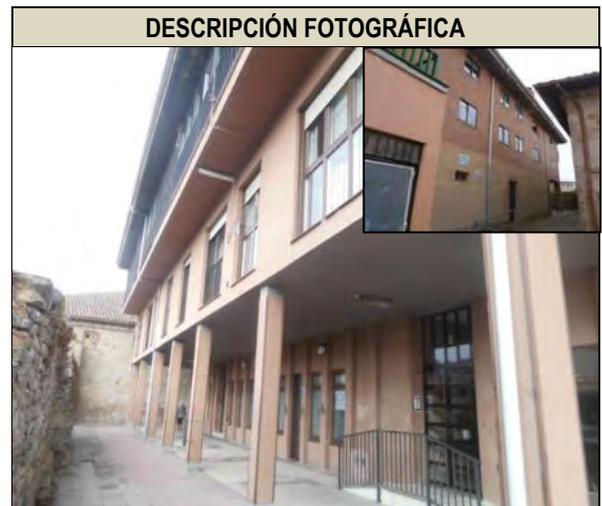
24-04

Caja general de protección sin integrar
 Bajantes sin protección
 Pintura en fachada sucia
 Barreras arquitectónicas en el interior
 Aislamiento térmico y carpinterías deficientes.

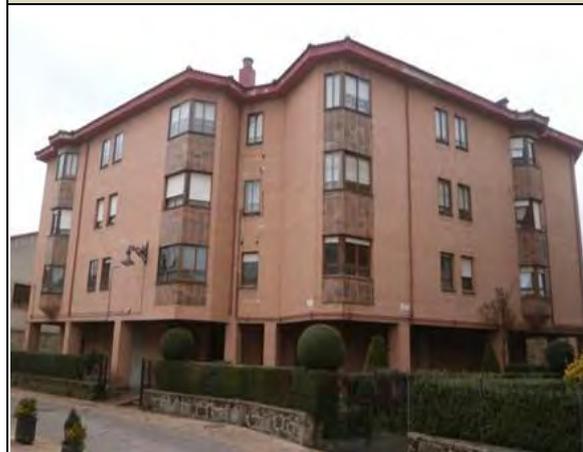
DESCRIPCIÓN FOTOGRÁFICA

Caja general de protección sin integrar
 Aleros de fábrica deteriorados
 Aislamiento térmico y carpinterías deficientes.

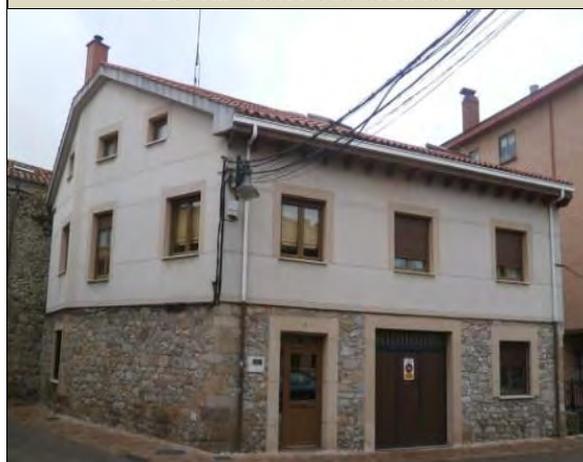
DESCRIPCIÓN FOTOGRÁFICA

Caja general de protección sin integrar
 Bajantes sin protección
 Paramentos de madera sin tratar (aleros, troneras, marcos, etc)
 Aislamiento térmico y carpinterías deficientes.

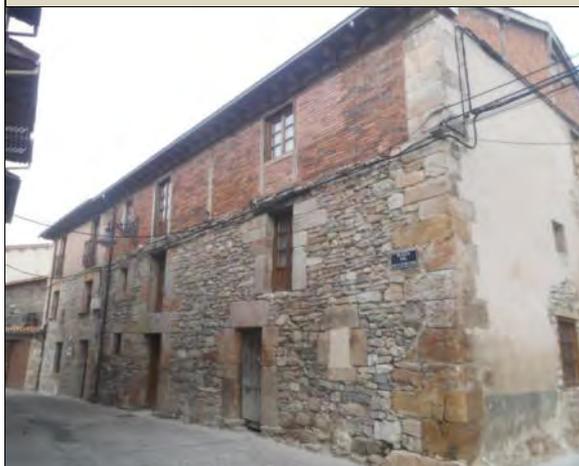
DESCRIPCIÓN FOTOGRÁFICA

Edificio en renovación
 Caja general de protección sin integrar
 Bajantes deterioradas
 Bajantes sin protección
 Grietas, desconchones, pintadas, desperfectos en fachadas
 Paramentos de madera sin tratar (aleros, troneras, marcos, etc)
 Paramentos de sillería en mal estado
 Paramento de sillería sucio
 Fachada de ladrillo con suciedad
 Aislamiento térmico y carpinterías deficientes.

Concepto	Importe
Adecuación de la caja general de protección	300,00 €
Sustitución de bajantes	60,00 €
Protección de bajantes	200,00 €
Picado-reparación revestimiento mortero (grietas, desconchones, etc)	4.500,00 €
Pintura-tratamiento paramentos de madera, (aleros, troneras, marcos, etc)	400,00 €
Limpieza sillería piedra	5.400,00 €
Limpieza de fábrica de ladrillo	1.350,00 €
Rehabilitación energética	54.984,00 €
TOTAL INMUEBLE	67.194,00 €

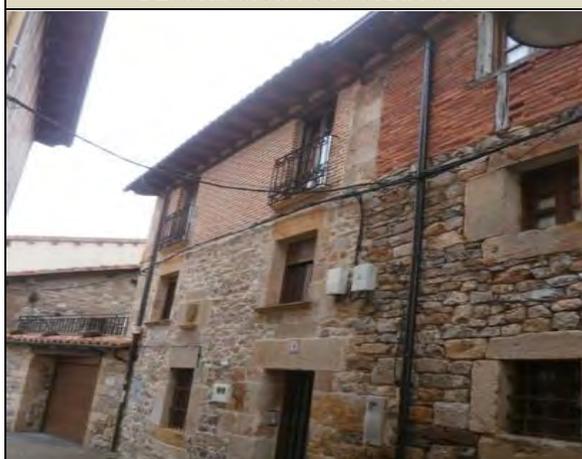
DESCRIPCIÓN FOTOGRÁFICA

Caja general de protección sin integrar
Aislamiento térmico y carpinterías deficientes.

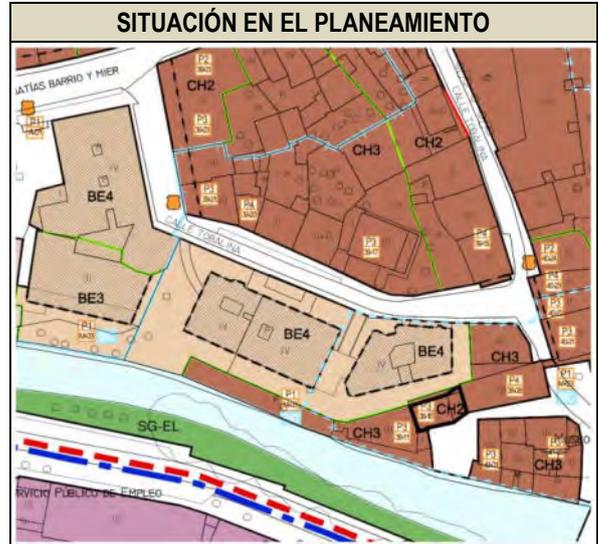
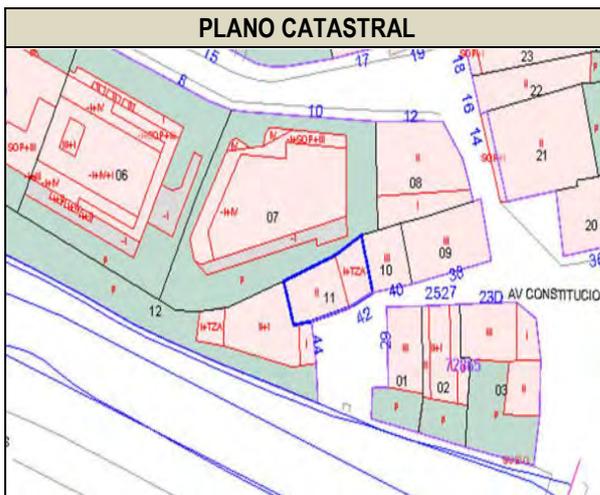
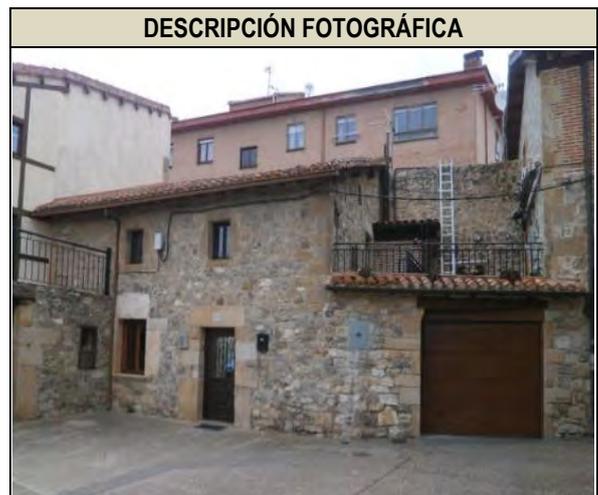
24-11

Caja general de protección sin integrar
 Bajantes sin protección
 Aislamiento térmico y carpinterías deficientes.

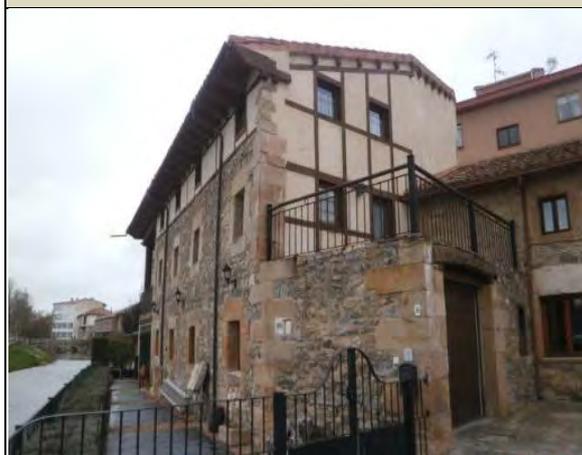
DESCRIPCIÓN FOTOGRÁFICA

Caja general de protección sin integrar
Aislamiento térmico y carpinterías deficientes.

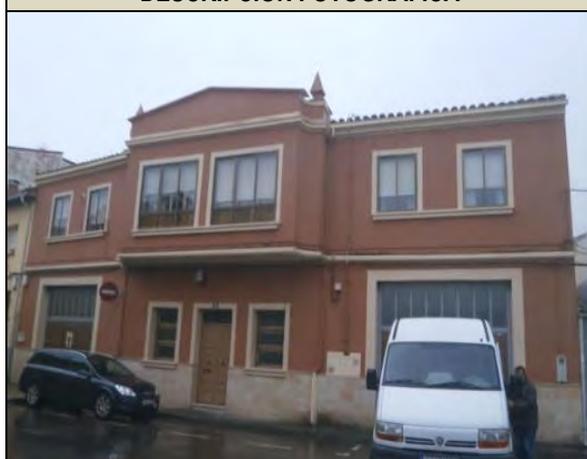
25-01

Cableado en fachada sin integrar
 Caja general de protección sin integrar
 Peldaño de entrada
 Aislamiento térmico y carpinterías deficientes.

Concepto	Importe
Adecuación de la caja general de protección	300,00 €
Supresión de peldaños	800,00 €
Rehabilitación energética	64.306,00 €
TOTAL INMUEBLE	65.406,00 €

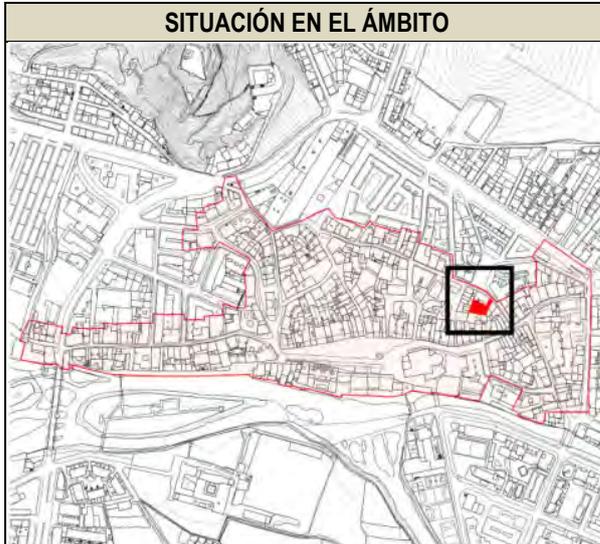
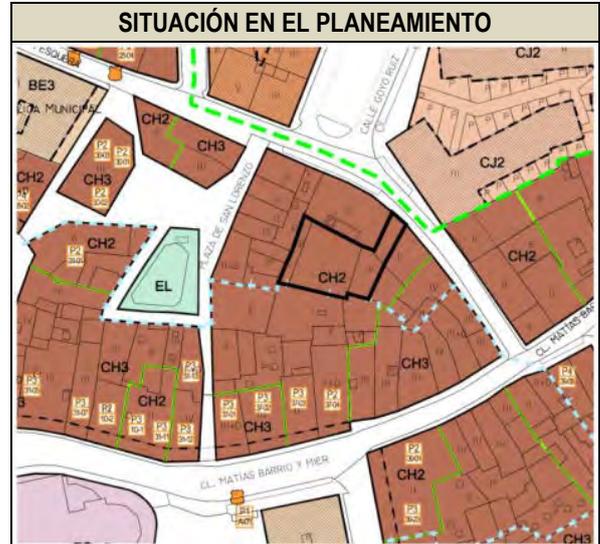
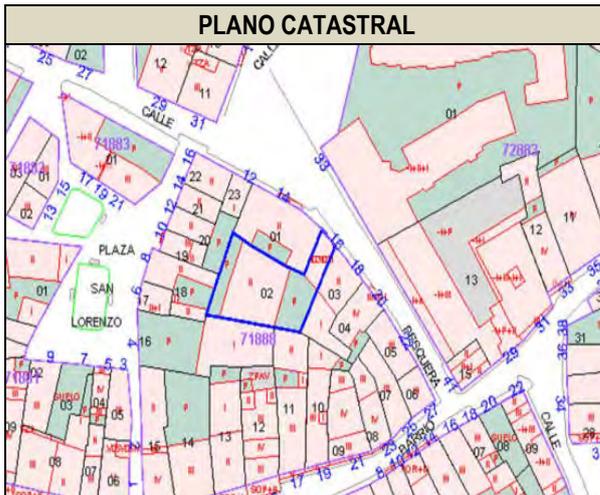
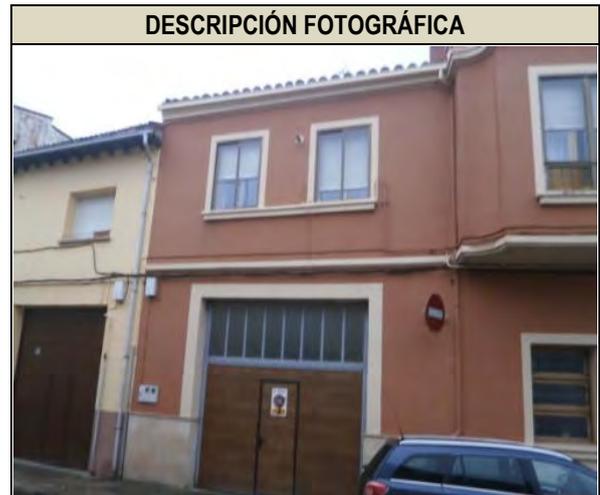
25-02

Cableado en fachada sin integrar
 Caja general de protección sin integrar
 Señal de tráfico en fachada
 Aislamiento térmico y carpinterías deficientes.

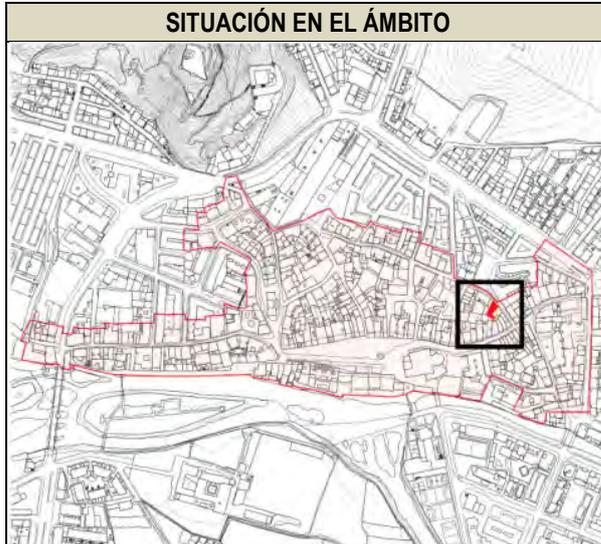
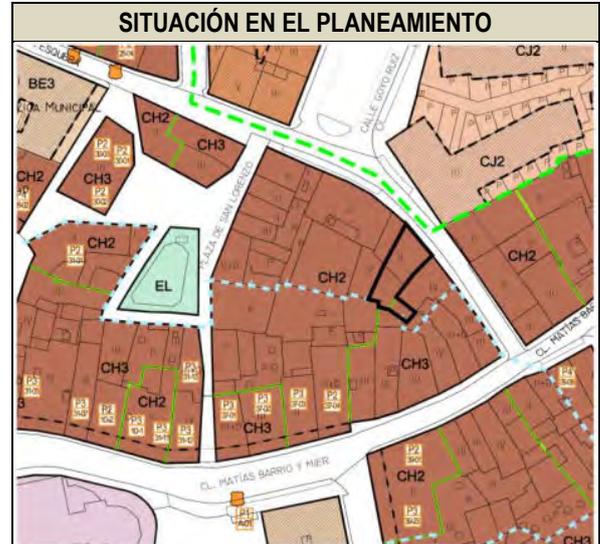
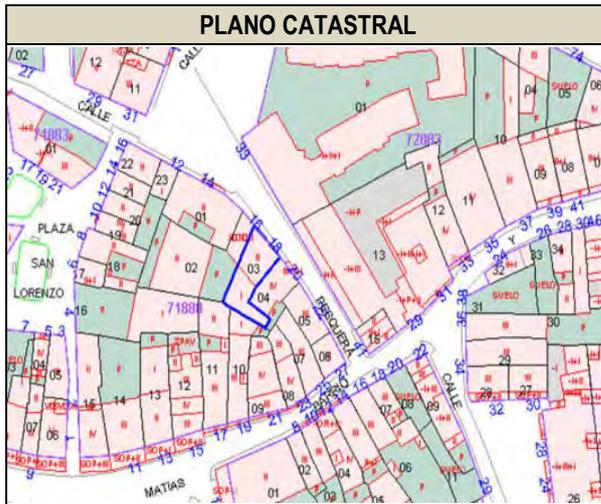
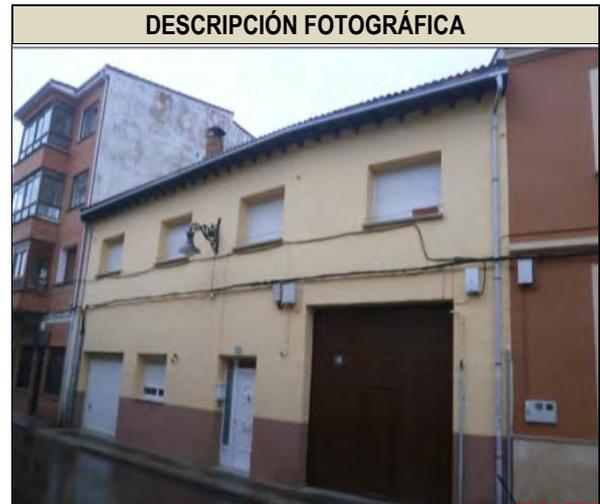
25-03

Cableado en fachada sin integrar
 Caja general de protección sin integrar
 Bajantes sin protección
 Aislamiento térmico y carpinterías deficientes.

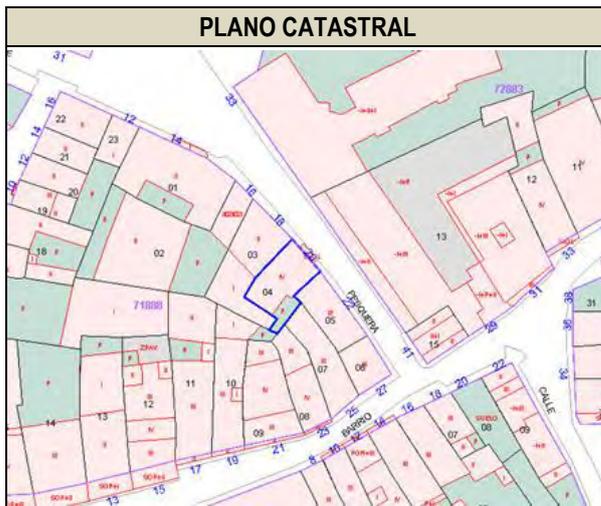
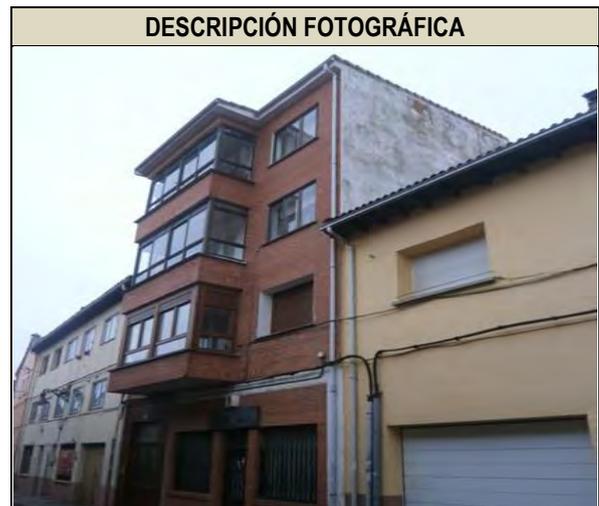
25-04

Cableado en fachada sin integrar
 Bajantes sin protección
 Aislamiento térmico y carpinterías deficientes.

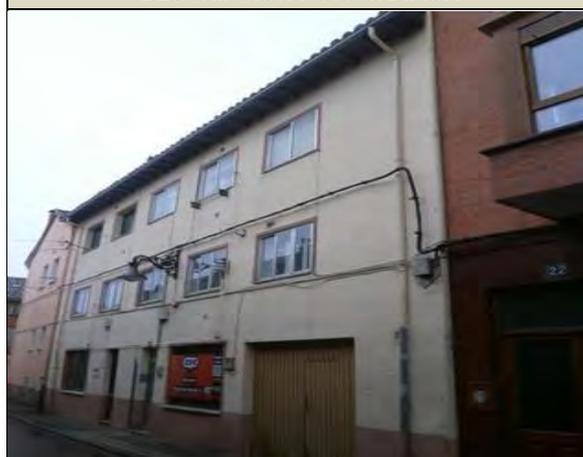
DESCRIPCIÓN FOTOGRÁFICA

Cableado y tuberías gas en fachada sin integrar
 Caja general de protección sin integrar
 Bajantes sin protección
 Pintura en fachada sucia
 Peldaños de entrada
 Antena TV en fachada
 Aislamiento térmico y carpinterías deficientes.

Concepto	Importe
Adecuación de la caja general de protección	300,00 €
Protección de bajantes	200,00 €
Pintura plástica revestimiento	2.700,00 €
Supresión de peldaños	800,00 €
Reubicación de antenas en cubierta o fachada interior	200,00 €
Rehabilitación energética	39.974,00 €
TOTAL INMUEBLE	44.174,00 €

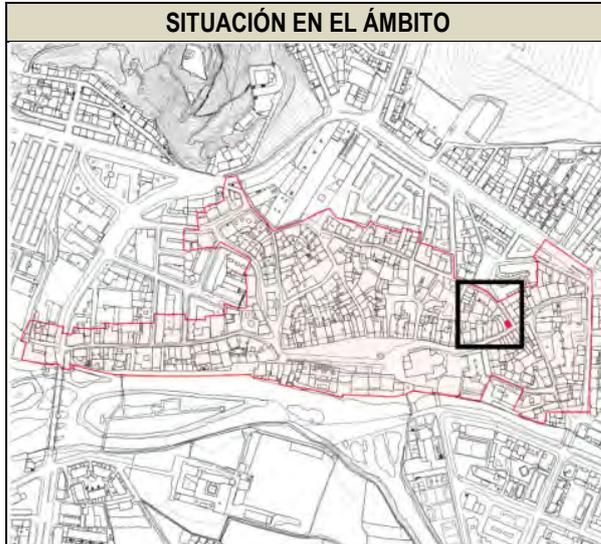
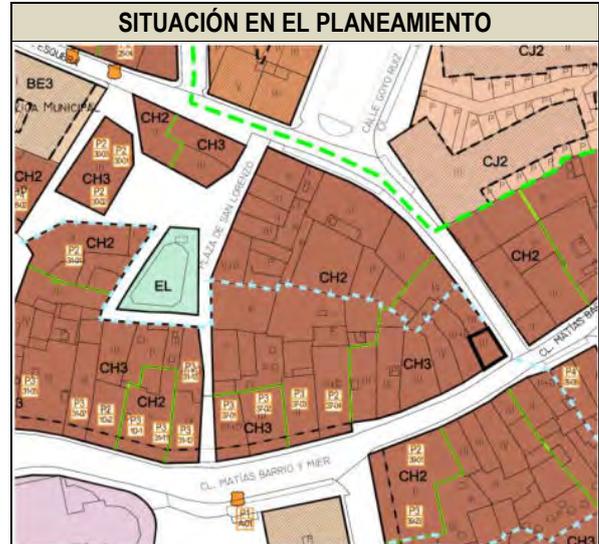
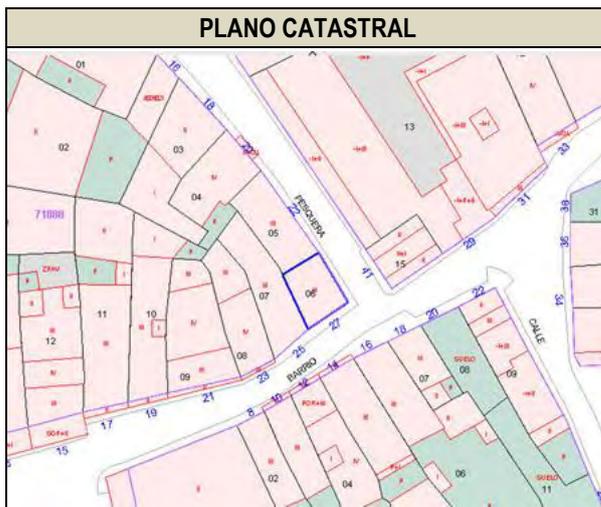
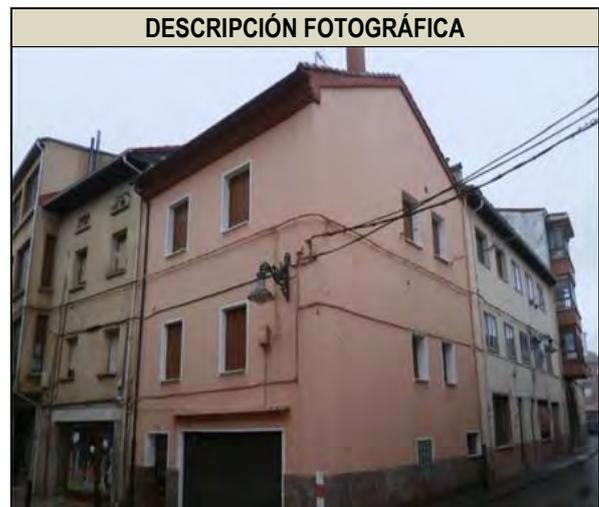
25-06

Cableado en fachada sin integrar
Caja general de protección sin integrar
Aislamiento térmico y carpinterías deficientes.

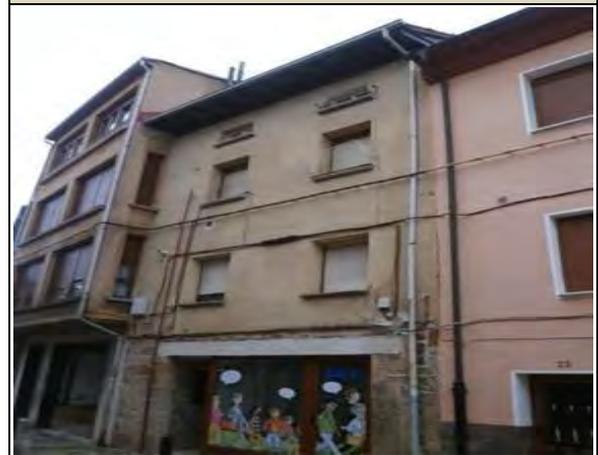
DESCRIPCIÓN FOTOGRÁFICA

Cableado en fachada sin integrar
 Caja general de protección sin integrar
 Protección de bajantes
 Grietas, desconchones, pintadas, desperfectos en fachadas
 Tendedero en fachada
 Aislamiento térmico y carpinterías deficientes.

Concepto	Importe
Adecuación de la caja general de protección	300,00 €
Protección de bajantes	100,00 €
Picado-reparación revestimiento mortero (grietas, desconchones, etc)	3.150,00 €
Pintura plástica revestimiento	1.260,00 €
Supresión de tendedero en fachada	16,00 €
Rehabilitación energética	61.304,00 €
TOTAL INMUEBLE	66.130,00 €

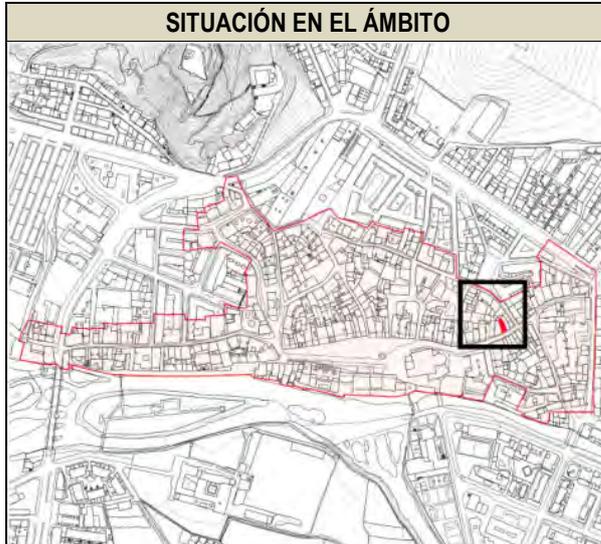
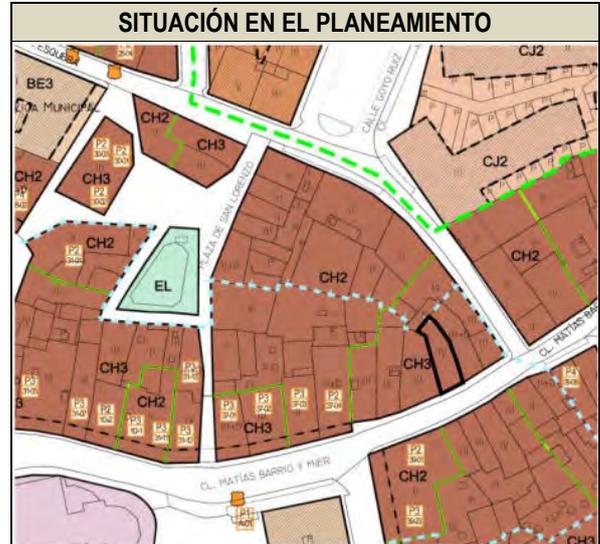
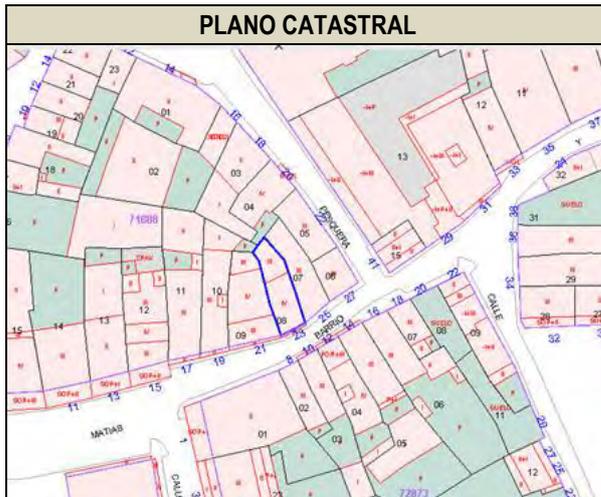
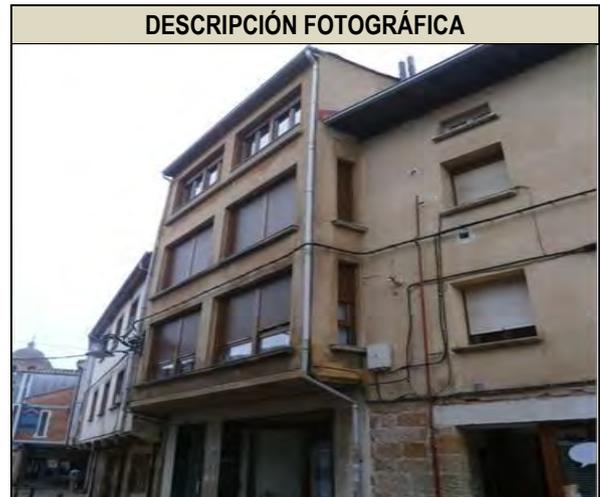
25-08

Cableado en fachada sin integrar
 Bajantes sin protección
 Pintura en fachada sucia
 Paramento de sillería sucio
 Peldaño de entrada
 Aislamiento térmico y carpinterías deficientes.

Concepto	Importe
Adecuación de la caja general de protección	300,00 €
Protección de bajantes	100,00 €
Pintura plástica revestimiento	1.080,00 €
Limpieza sillería piedra	720,00 €
Supresión de peldaños	800,00 €
Rehabilitación energética	57.038,00 €
TOTAL INMUEBLE	60.038,00 €

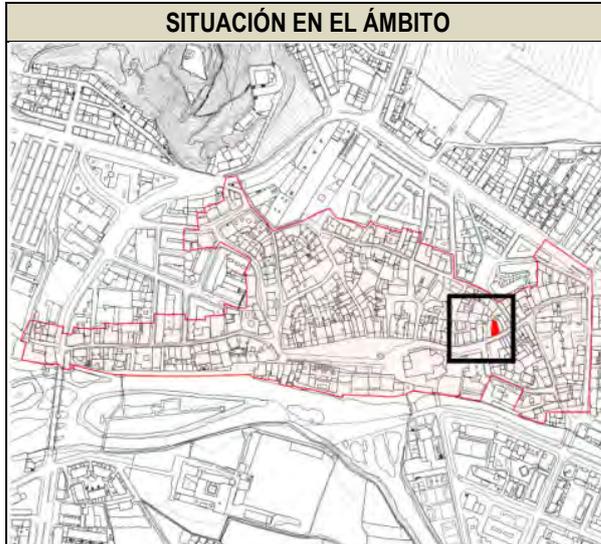
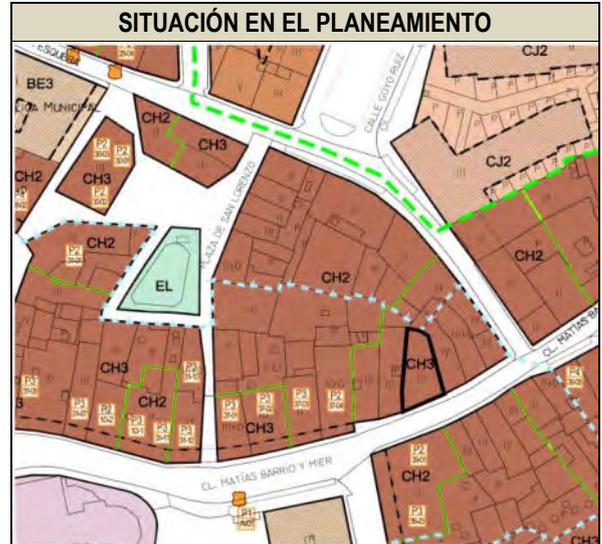
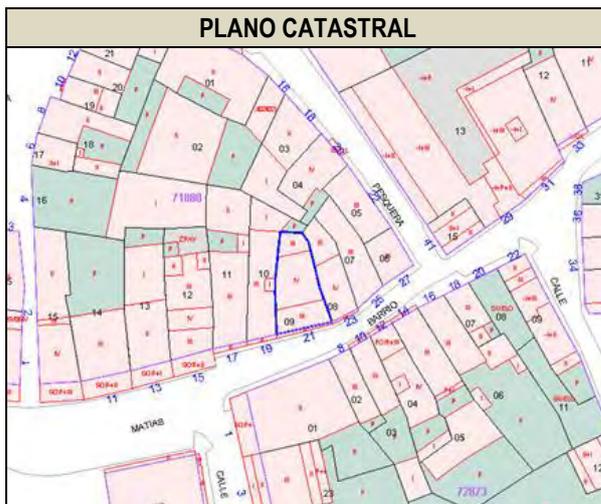
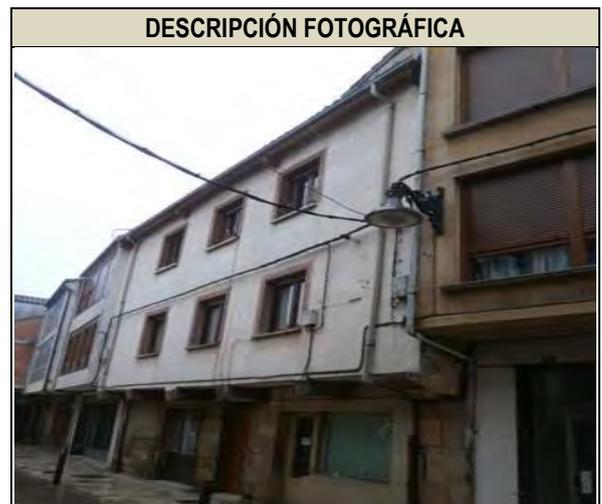
25-09

Cableado en fachada sin integrar
 Caja general de protección sin integrar
 Grietas, desconchones, pintadas, desperfectos en fachadas
 Paramento de sillería sucio
 Refuerzo del edificio y humedades en planta baja
 Aislamiento térmico y carpinterías deficientes.

Concepto	Importe
Adecuación de la caja general de protección	300,00 €
Pintura plástica revestimiento	1.320,00 €
Limpieza sillería piedra	900,00 €
Reparación de parte de edificación deteriorada	6.000,00 €
Rehabilitación energética	76.314,00 €
TOTAL INMUEBLE	84.834,00 €

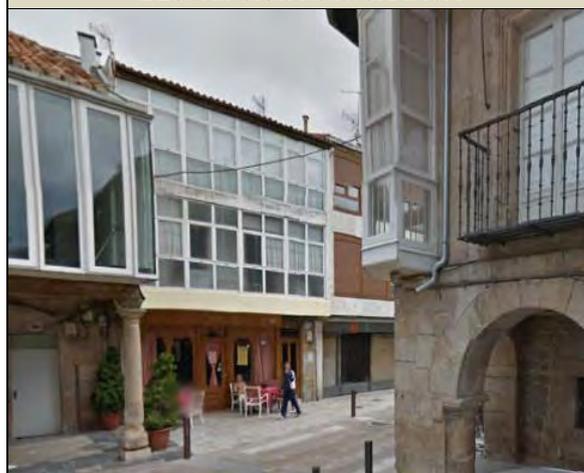
DESCRIPCIÓN FOTOGRÁFICA

Cableado en fachada sin integrar
 Caja general de protección sin integrar
 Bajantes sin protección
 Grietas, desconchones, pintadas, desperfectos en fachadas
 Peldaño de entrada
 Aislamiento térmico y carpinterías deficientes.

Concepto	Importe
Adecuación de la caja general de protección	300,00 €
Protección de bajantes	100,00 €
Pintura plástica revestimiento	280,00 €
Supresión de peldaños	800,00 €
Rehabilitación energética	84.214,00 €
TOTAL INMUEBLE	85.694,00 €

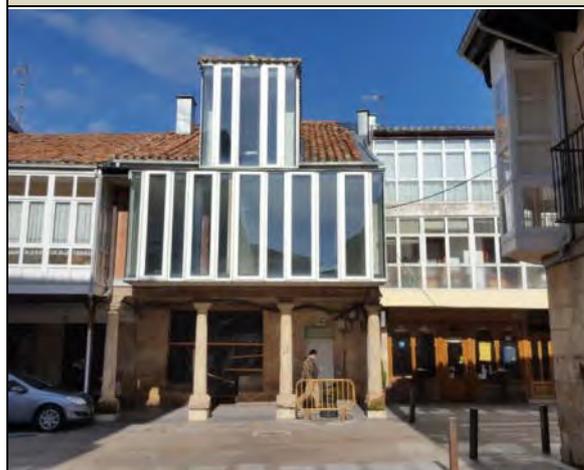
DESCRIPCIÓN FOTOGRÁFICA

Soterramiento de cableado por vía pública
 Caja general de protección sin integrar
 Bajantes sin protección
 Paramentos de madera sin tratar (pórticos, aleros, troneras, marcos, etc)
 Aislamiento térmico y carpinterías deficientes.

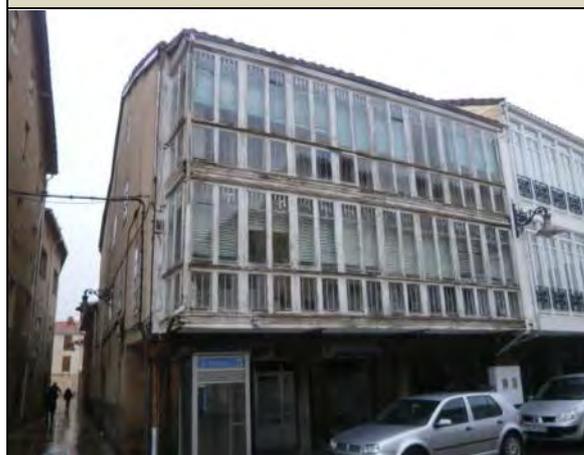
DESCRIPCIÓN FOTOGRÁFICA

Cableado en fachada sin integrar
 Caja general de protección sin integrar
 Bajantes deterioradas, sin protección
 Grietas, desconchones, pintadas, desperfectos en fachada CL San Lorenzo
 Elementos metálicos desgastados
 Paramentos de madera sin tratar (balconera, aleros, troneras, marcos, etc)
 Aislamiento térmico y carpinterías deficientes.

Concepto	Importe
Adecuación de la caja general de protección	300,00 €
Sustitución de bajantes	900,00 €
Protección de bajantes	500,00 €
Picado-reparación revestimiento mortero (grietas, desconchones, etc)	9.000,00 €
Rejuntado de fábrica de ladrillo	1.000,00 €
Pintura plástica revestimiento	3.600,00 €
Pintura forja, elementos metálicos	20,00 €
Pintura-tratamiento paramentos de madera, (aleros, troneras, marcos, etc)	1.680,00 €
Rehabilitación energética	97.802,00 €
TOTAL INMUEBLE	114.802,00 €

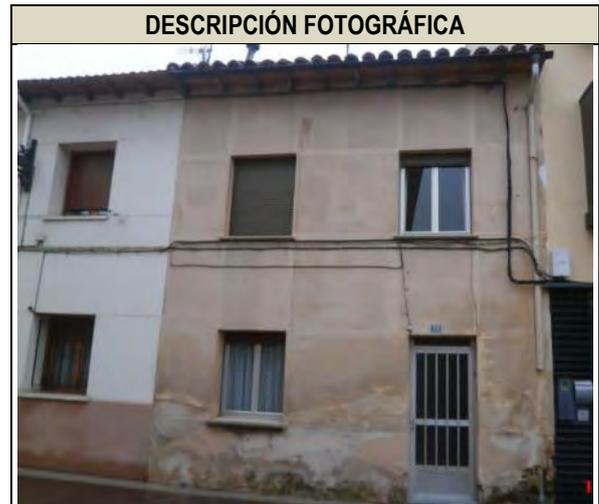
25-20

Cableado en fachada sin integrar
 Caja general de protección sin integrar
 Bajantes deterioradas, sin protección
 Grietas, desconchones, pintadas, desperfectos en fachadas
 Aislamiento térmico y carpinterías deficientes.

Concepto	Importe
Adecuación de la caja general de protección	300,00 €
Sustitución de bajantes	60,00 €
Protección de bajantes	100,00 €
Picado-reparación revestimiento mortero (grietas, desconchones, etc)	300,00 €
Pintura plástica revestimiento	800,00 €
Rehabilitación energética	17.380,00 €
TOTAL INMUEBLE	18.940,00 €

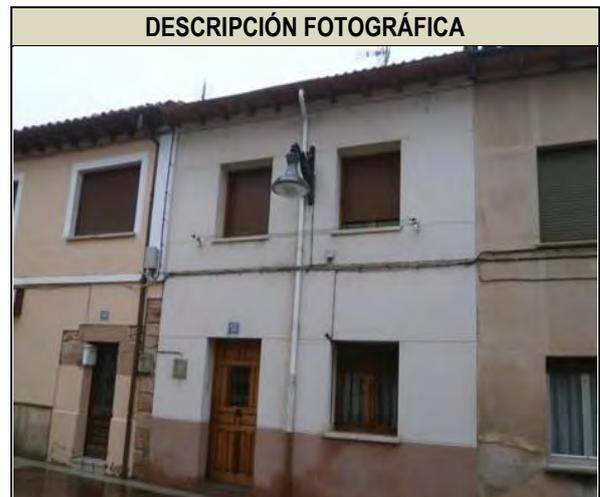
25-21

Cableado en fachada sin integrar
 Caja general de protección sin integrar
 Bajantes sin protección
 Pintura en fachada sucia
 Tendedero en fachada
 Aislamiento térmico y carpinterías deficientes.
