ENTORNO RESIDENCIAL DE REHABILITACIÓN PROGRAMADA DE AGUILAR DE CAMPOO

MEMORIA-PROGRAMA

ANEXO 1.3

CAPÍTULO 1. ANEXO 1. FICHAS DE ACTUACIONES DE REHABILITACIÓN

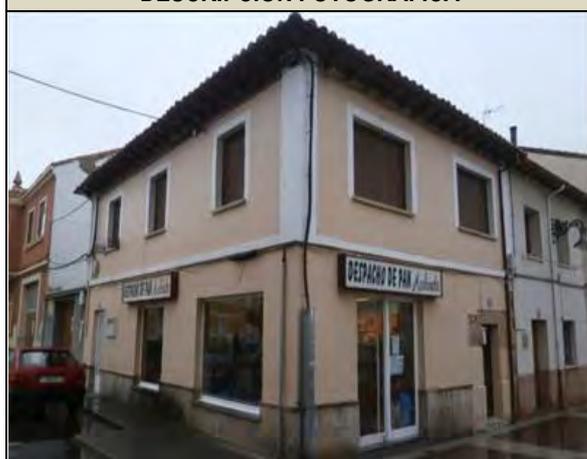
DESCRIPCIÓN FOTOGRÁFICA

Cableado en fachada sin integrar
 Caja general de protección sin integrar
 Bajantes sin protección
 Paramento de sillería sucio, zócalo
 Peldaño de entrada
 Tendedero en fachada
 Aislamiento térmico y carpinterías deficientes.

Concepto	Importe
Adecuación de la caja general de protección	300,00 €
Protección de bajantes	200,00 €
Limpieza sillería piedra	1.080,00 €
Supresión de peldaños	800,00 €
Supresión de tendedero en fachada	16,00 €
Rehabilitación energética	22.752,00 €
TOTAL INMUEBLE	25.148,00 €

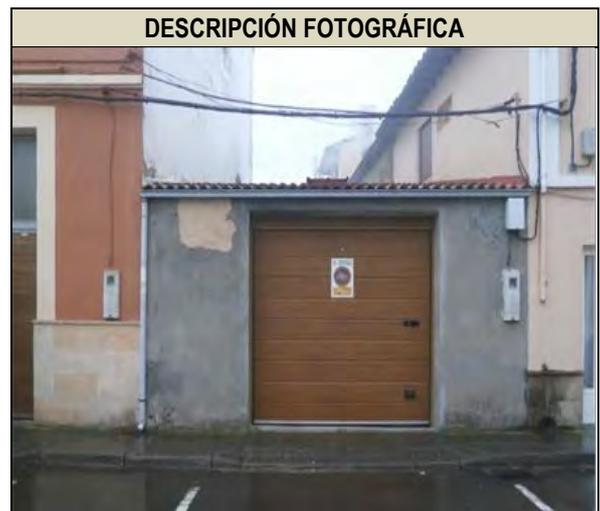
25-23

Cableado en fachada sin integrar
 Caja general de protección sin integrar
 Bajantes sin protección
 Grietas, desconchones, pintadas, desperfectos en fachadas

Concepto	Importe
Adecuación de la caja general de protección	300,00 €
Protección de bajantes	100,00 €
Picado-reparación revestimiento mortero (grietas, desconchones, etc)	100,00 €
Pintura plástica revestimiento	300,00 €
TOTAL INMUEBLE	800,00 €

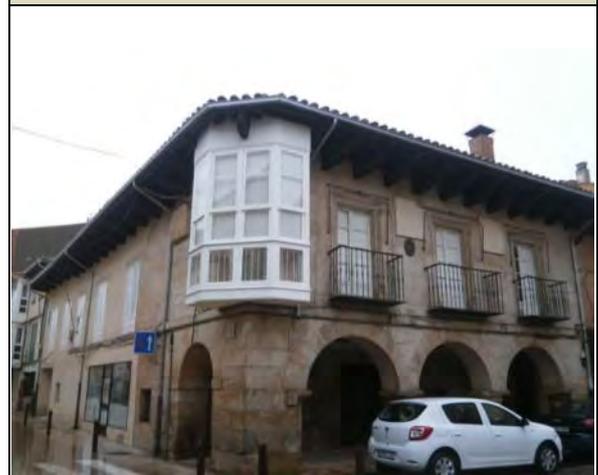
DESCRIPCIÓN FOTOGRÁFICA

Caja general de protección sin integrar
 Bajantes deterioradas
 Paramentos de sillería en mal estado
 Aislamiento térmico y carpinterías deficientes.

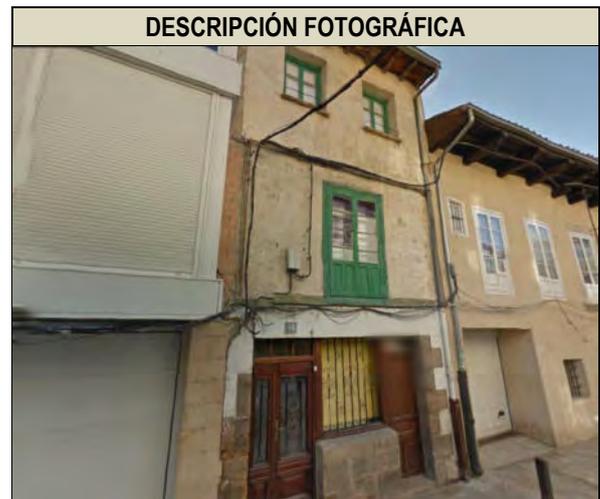
26-02

Caja general de protección sin integrar
 Bajantes sin protección
 Paramentos de madera sin tratar (aleros, troneras, marcos, etc)
 Pintura en fachada sucia
 Desperfectos en cubierta
 Aislamiento térmico y carpinterías deficientes.

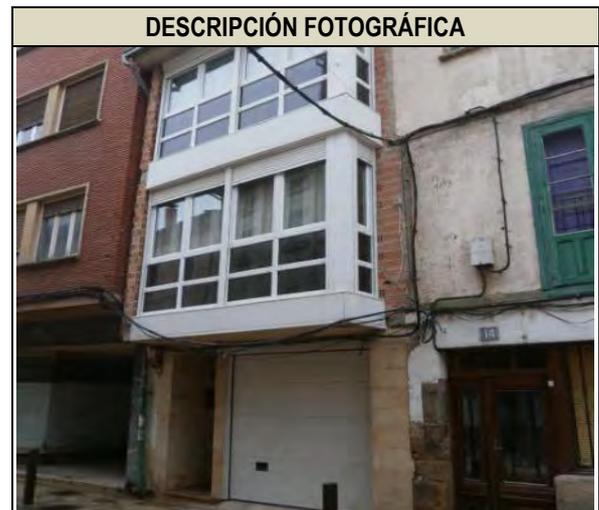
26-03

Caja general de protección sin integrar
 Bajantes sin protección
 Grietas, desconchones, pintadas, desperfectos, remates en fachadas
 Peldaños de entrada
 Aislamiento térmico y carpinterías deficientes.

Concepto	Importe
Adecuación de la caja general de protección	300,00 €
Protección de bajantes	100,00 €
Picado-reparación revestimiento mortero (grietas, desconchones, etc)	900,00 €
Supresión de peldaños	800,00 €
Rehabilitación energética	34.918,00 €
TOTAL INMUEBLE	37.018,00 €

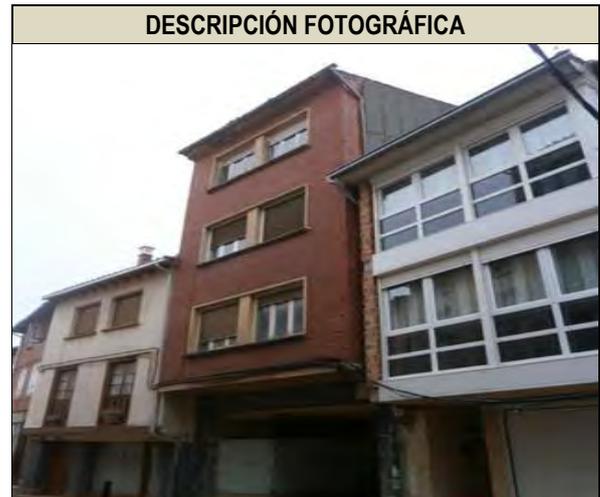
26-04

Caja general de protección sin integrar
 Bajantes sin protección
 Canalones con vegetación
 Fachada de ladrillo con suciedad
 Peldaños de entrada
 Persianas en mal estado
 Aislamiento térmico y carpinterías deficientes.

Concepto	Importe
Adecuación de la caja general de protección	300,00 €
Protección de bajantes	100,00 €
Renovación de canalones	150,00 €
Limpieza de fábrica de ladrillo	1.350,00 €
Supresión de peldaños	800,00 €
Sustitución de persianas	600,00 €
Rehabilitación energética	59.882,00 €
TOTAL INMUEBLE	63.182,00 €

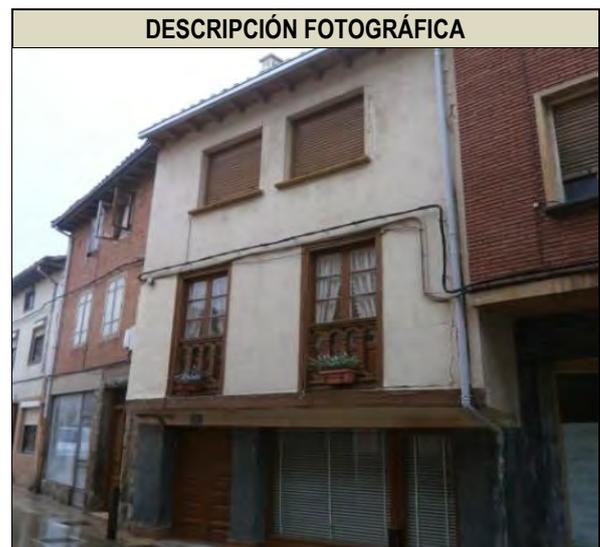
26-05

Caja general de protección sin integrar
 Bajantes sin protección
 Grietas, desconchones, pintadas, desperfectos en fachadas
 Paramentos de madera sin tratar (aleros, troneras, marcos, etc)
 Persianas en mal estado
 Aislamiento térmico y carpinterías deficientes.

Concepto	Importe
Adecuación de la caja general de protección	300,00 €
Protección de bajantes	100,00 €
Picado-reparación revestimiento mortero (grietas, desconchones, etc)	2.700,00 €
Pintura plástica revestimiento	1.080,00 €
Pintura-tratamiento paramentos de madera, (aleros, troneras, marcos, etc)	120,00 €
Sustitución de persianas	400,00 €
Rehabilitación energética	59.566,00 €
TOTAL INMUEBLE	64.266,00 €

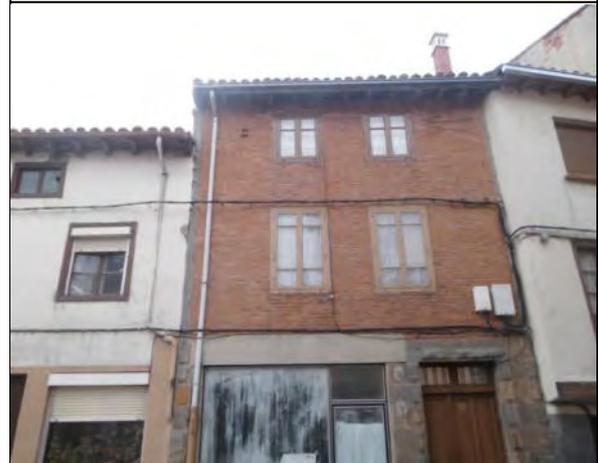
DESCRIPCIÓN FOTOGRÁFICA

Caja general de protección sin integrar
 Bajantes sin protección
 Paramentos de madera sin tratar (aleros, troneras, marcos, etc)
 Fachada de ladrillo con suciedad
 Peldaños de entrada
 Persianas en mal estado
 Aislamiento térmico y carpinterías deficientes.

Concepto	Importe
Adecuación de la caja general de protección	300,00 €
Protección de bajantes	100,00 €
Picado-reparación revestimiento mortero (grietas, desconchones, etc)	900,00 €
Limpieza de fábrica de ladrillo	1.080,00 €
Pintura-tratamiento paramentos de madera, (aleros, troneras, marcos, etc)	120,00 €
Supresión de peldaños	800,00 €
Rehabilitación energética	51.982,00 €
TOTAL INMUEBLE	55.282,00 €

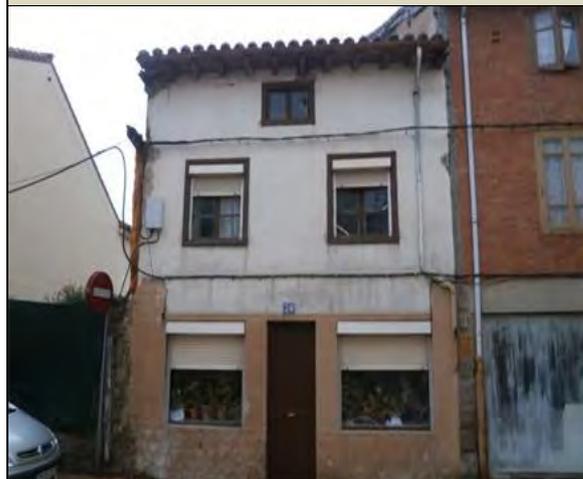
DESCRIPCIÓN FOTOGRÁFICA

Caja general de protección sin integrar
 Bajantes sin protección
 Grietas, desconchones, pintadas, desperfectos en fachadas
 Paramentos de madera sin tratar (aleros, troneras, marcos, etc)
 Peldaños de entrada
 Persianas en mal estado
 Aislamiento térmico y carpinterías deficientes.

Concepto	Importe
Adecuación de la caja general de protección	300,00 €
Protección de bajantes	100,00 €
Picado-reparación revestimiento mortero (grietas, desconchones, etc)	2.700,00 €
Pintura plástica revestimiento	1.080,00 €
Pintura-tratamiento paramentos de madera, (aleros, troneras, marcos, etc)	120,00 €
Supresión de peldaños	800,00 €
Sustitución de persianas	400,00 €
Rehabilitación energética	26.544,00 €
TOTAL INMUEBLE	32.044,00 €

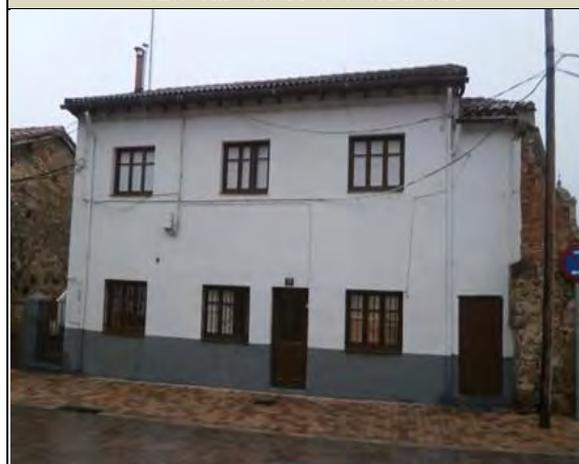
DESCRIPCIÓN FOTOGRÁFICA

Caja general de protección sin integrar
 Bajantes sin protección
 Peldaños de entrada
 Aislamiento térmico y carpinterías deficientes.

Concepto	Importe
Adecuación de la caja general de protección	300,00 €
Protección de bajantes	100,00 €
Supresión de peldaños	800,00 €
Rehabilitación energética	30.968,00 €
TOTAL INMUEBLE	32.168,00 €

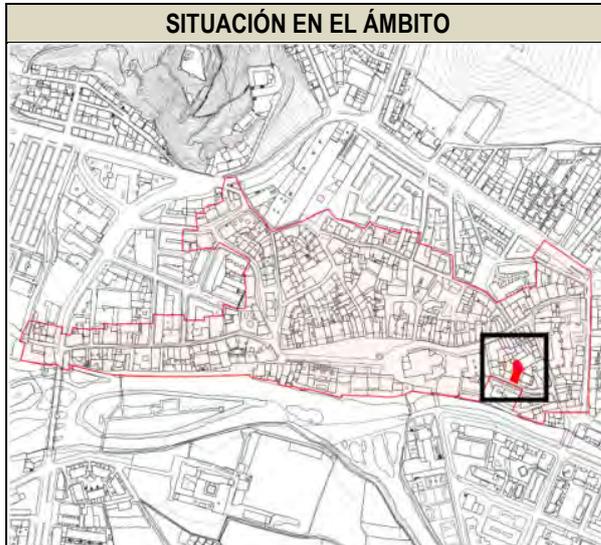
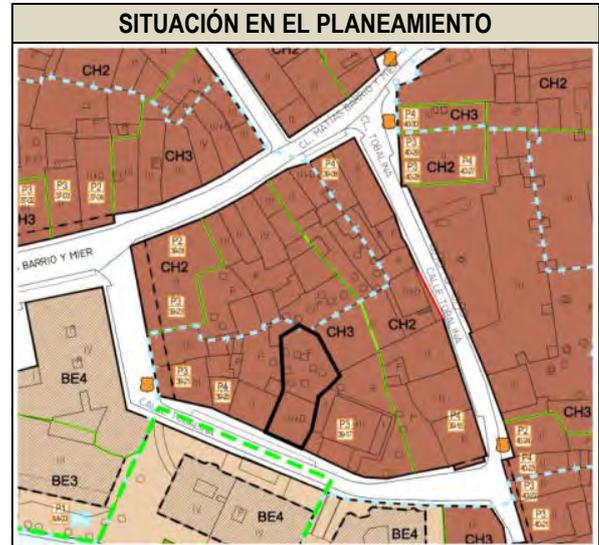
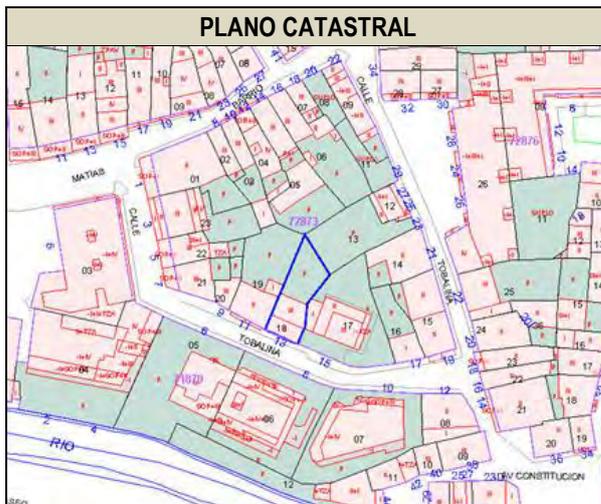
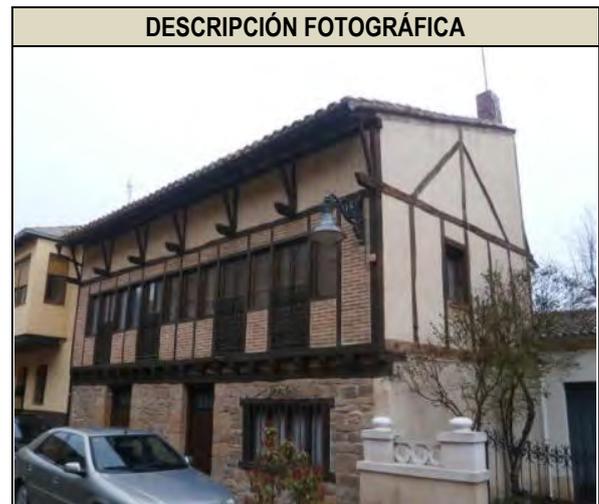
26-18

Bajantes sin protección
Elementos metálicos desgastados
Aislamiento térmico y carpinterías deficientes.

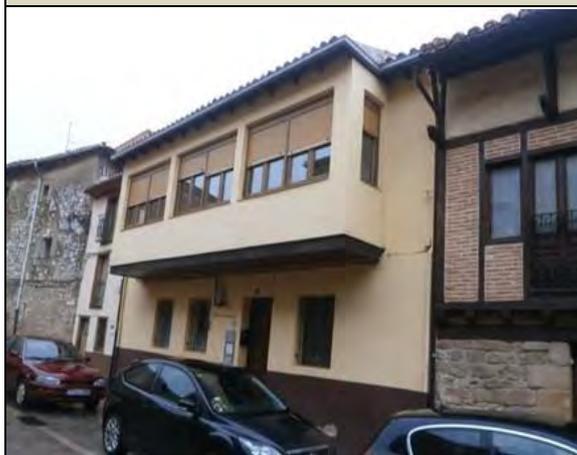
DESCRIPCIÓN FOTOGRÁFICA

Caja general de protección sin integrar
 Bajantes sin protección
 Peldaños de entrada
 Canalones con vegetación
 Aislamiento térmico y carpinterías deficientes.

Concepto	Importe
Adecuación de la caja general de protección	300,00 €
Protección de bajantes	100,00 €
Supresión de peldaños	800,00 €
Limpieza de canalones	336,00 €
Rehabilitación energética	39.026,00 €
TOTAL INMUEBLE	40.562,00 €

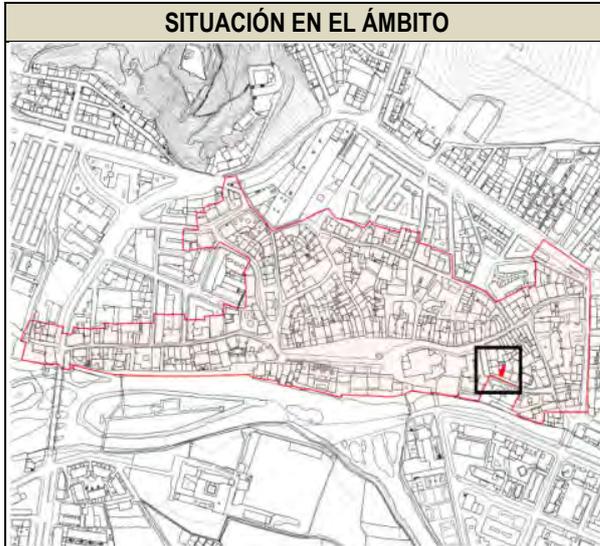
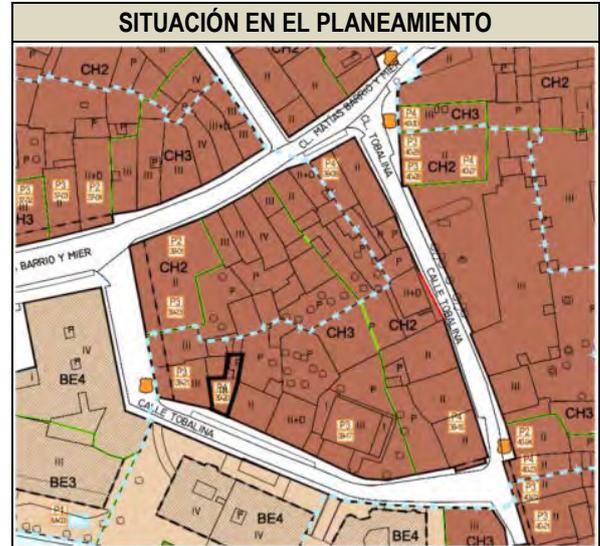
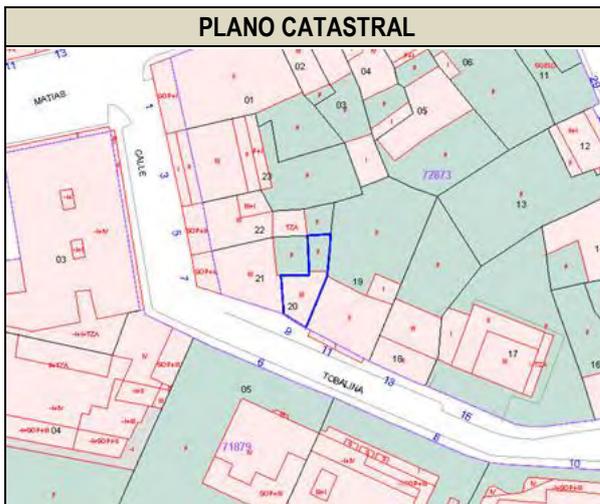
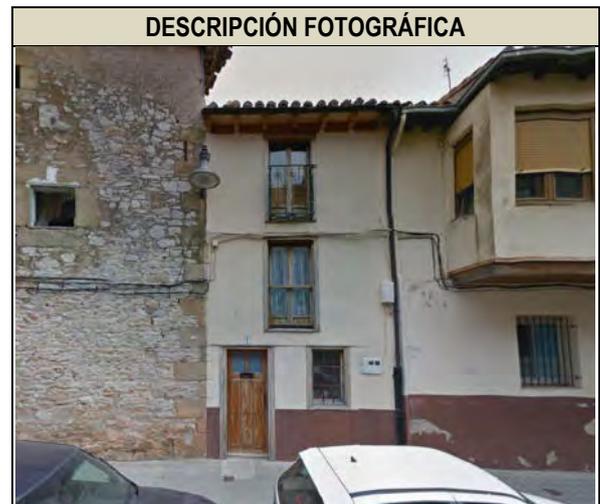
26-20

Caja general de protección sin integrar
 Grietas, desconchones, pintadas, desperfectos en fachadas
 Paramentos de madera sin tratar (aleros, troneras, marcos, etc)
 Aislamiento térmico y carpinterías deficientes.

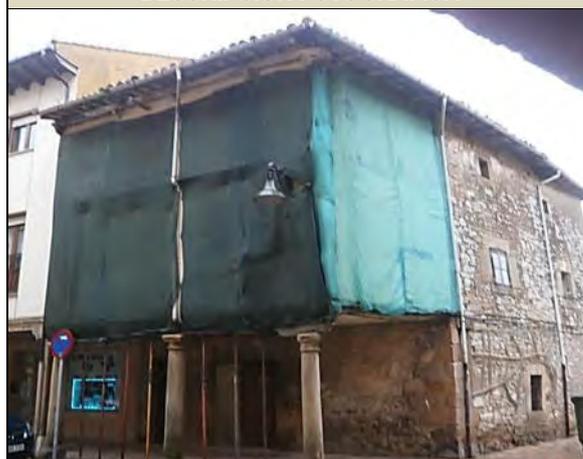
DESCRIPCIÓN FOTOGRÁFICA

ESTRUCTURA	Forjados de madera y muro de carga, en reparación de viga de soportal. Columnas de arenisca muy deterioradas
CUBIERTA	Alero de madera, sin tratar; canalón y bajantes, de P.V.C.
ACABADO DE FACHADA	Sillares, en cercos. Estado deficiente en soportal; mampostería concertada, gran abombamiento y grietas verticales con refuerzo de acero; paleteado de mortero; enfoscado mortero de cemento, pintado
CARPINTERÍA EXTERIOR	Carpintería de madera, pintada

Caja general de protección sin integrar
 Bajantes deterioradas, sin protección
 Grietas, desconchones, pintadas, desperfectos en fachadas
 Elementos metálicos desgastados
 Paramentos de madera sin tratar (aleros, troneras, marcos, etc)
 Paramentos de sillería en mal estado
 Paramento de sillería sucio
 Canalones en mal estado
 Aleros de madera en mal estado
 Persianas en mal estado
 Parte de edificación deteriorada
 Paramento inestable
 Aislamiento térmico y carpinterías deficientes.

Concepto	Importe
Adecuación de la caja general de protección	300,00 €
Sustitución de bajantes	810,00 €
Protección de bajantes	300,00 €
Picado-reparación revestimiento mortero (grietas, desconchones, etc)	1.500,00 €
Pintura forja, elementos metálicos	280,00 €
Pintura-tratamiento paramentos de madera, (aleros, troneras, marcos, etc)	460,00 €
Limpieza sillería piedra	12.420,00 €
Renovación de canalones	690,00 €
Reparación de aleros de madera	1.380,00 €
Sustitución de persianas	500,00 €
Tratamiento de grieta en fachada	500,00 €
Reparación de parte de edificación deteriorada	58.800,00 €
Estabilización de paramento	4.500,00 €
Rehabilitación energética	49.770,00 €
TOTAL INMUEBLE	132.210,00 €

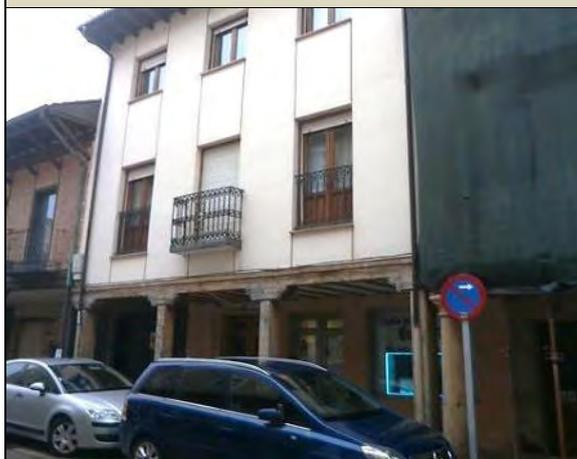
DESCRIPCIÓN FOTOGRÁFICA

Caja general de protección sin integrar
 Paramentos de madera sin tratar (aleros, troneras, marcos, etc)
 Grietas, desconchones, pintadas, desperfectos en fachadas
 Peldaños de entrada
 Aislamiento térmico y carpinterías deficientes.

Concepto	Importe
Adecuación de la caja general de protección	300,00 €
Pintura plástica revestimiento	1.620,00 €
Pintura-tratamiento paramentos de madera, (aleros, troneras, marcos, etc)	1.800,00 €
Supresión de peldaños	800,00 €
Rehabilitación energética	71.100,00 €
TOTAL INMUEBLE	75.620,00 €

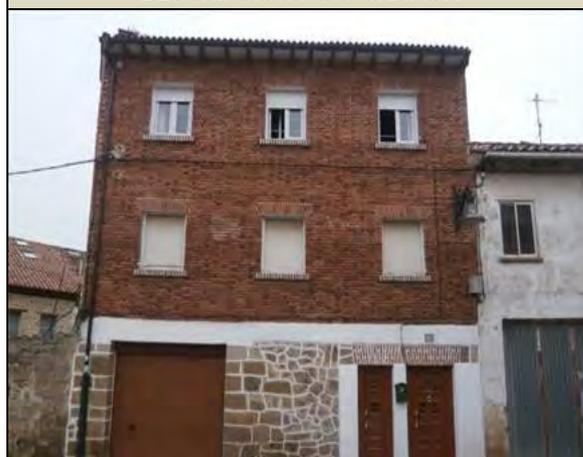
DESCRIPCIÓN FOTOGRÁFICA

Cableado en fachada sin integrar
 Caja general de protección sin integrar
 Paramento de sillería sucio
 Aislamiento térmico y carpinterías deficientes.

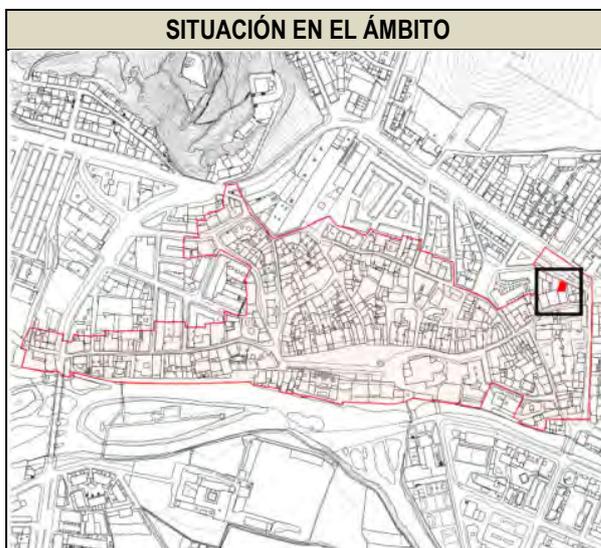
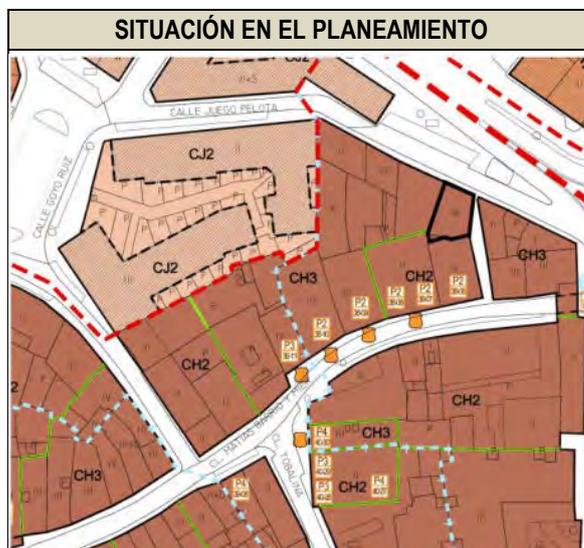
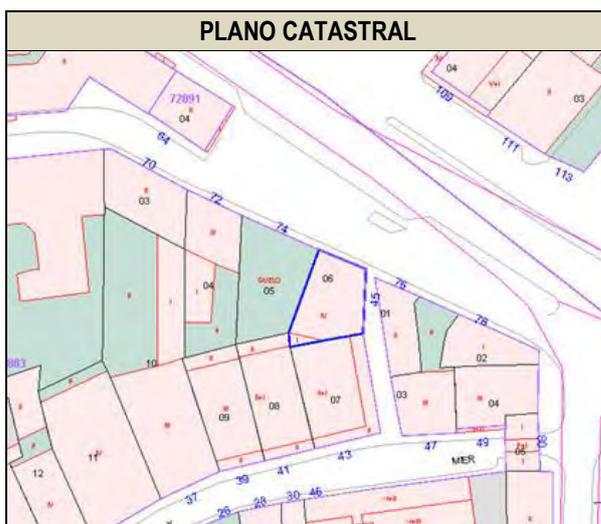
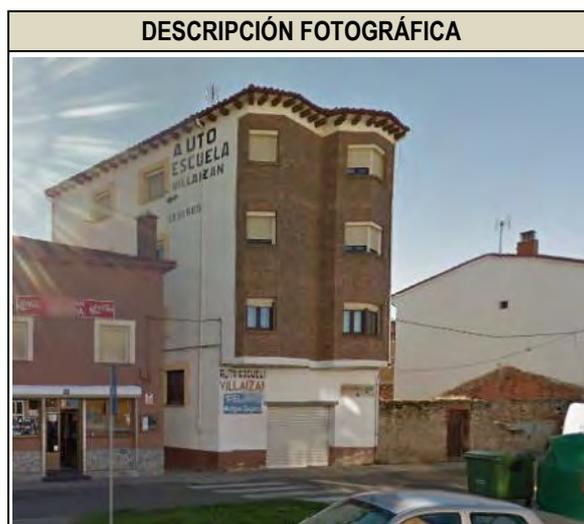
27-06

Cableado en fachada sin integrar
 Caja general de protección sin integrar
 Bajantes sin protección
 Grietas, desconchones, pintadas, desperfectos en fachadas
 Peldaños de entrada
 Tendedero en fachada
 Aislamiento térmico y carpinterías deficientes.

Concepto	Importe
Adecuación de la caja general de protección	300,00 €
Protección de bajantes	300,00 €
Pintura plástica revestimiento	360,00 €
Supresión de peldaños	800,00 €
Supresión de tendedero en fachada	48,00 €
Rehabilitación energética	68.730,00 €
TOTAL INMUEBLE	70.538,00 €

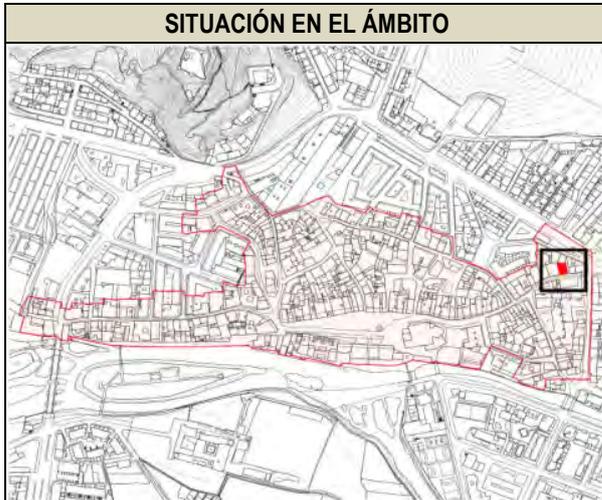
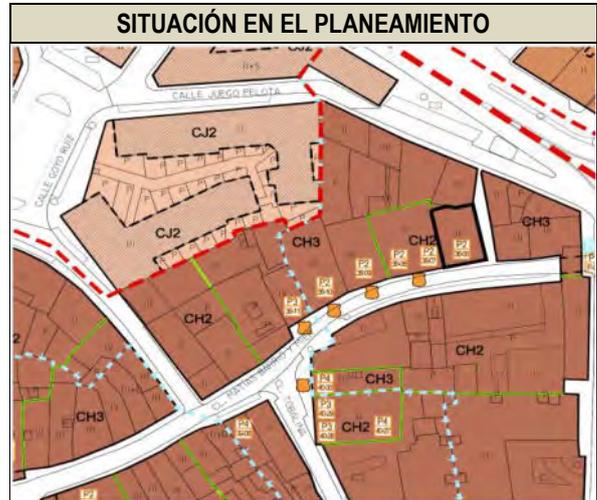
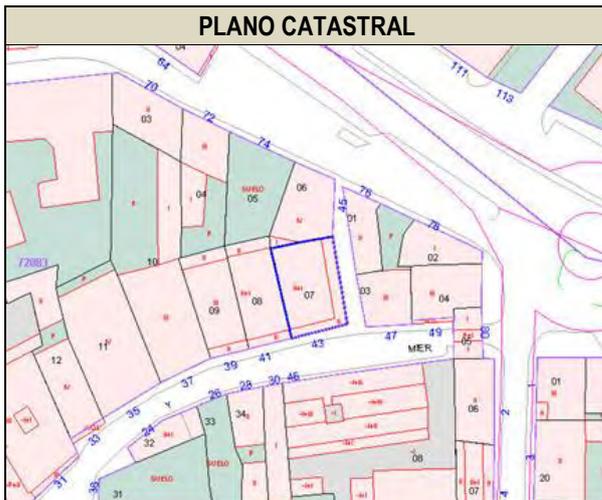
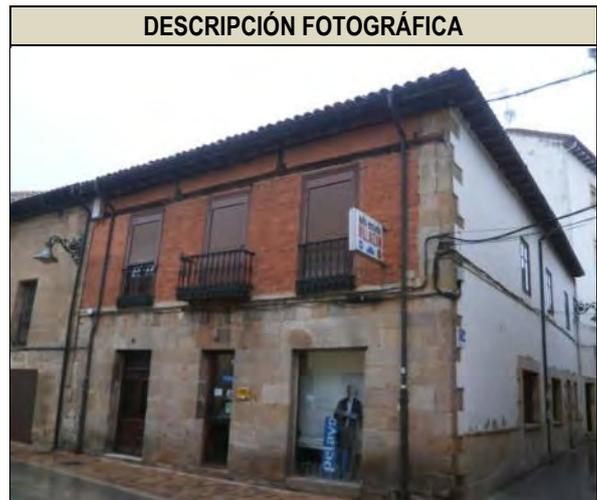
27-07

Cableado en fachada sin integrar
 Caja general de protección sin integrar
 Bajantes sin protección
 Paramento de sillería sucio
 Grietas, desconchones, pintadas, desperfectos en fachadas
 Peldaños de entrada
 Aislamiento térmico y carpinterías deficientes.

Concepto	Importe
Adecuación de la caja general de protección	300,00 €
Protección de bajantes	100,00 €
Pintura plástica revestimiento	1.800,00 €
Pintura-tratamiento paramentos de madera, (aleros, troneras, marcos, etc)	500,00 €
Limpieza sillería piedra	1.800,00 €
Rejuntado de fábrica de ladrillo	150,00 €
Supresión de peldaños	800,00 €
Rehabilitación energética	69.046,00 €
TOTAL INMUEBLE	74.496,00 €

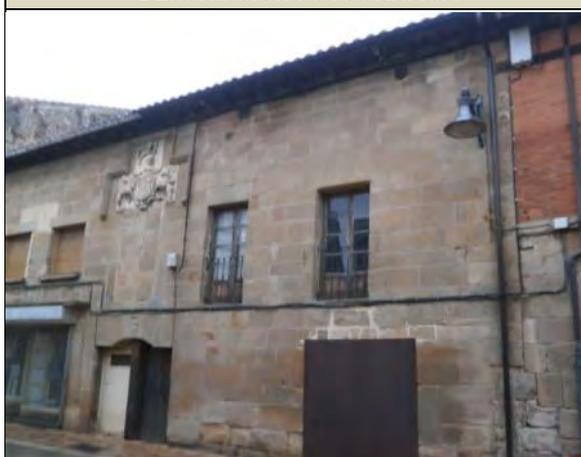
DESCRIPCIÓN FOTOGRÁFICA

Cableado en fachada sin integrar
 Caja general de protección sin integrar
 Bajantes sin protección
 Elementos metálicos desgastados
 Grietas, desconchones, pintadas, desperfectos en fachadas
 Aislamiento térmico y carpinterías deficientes.

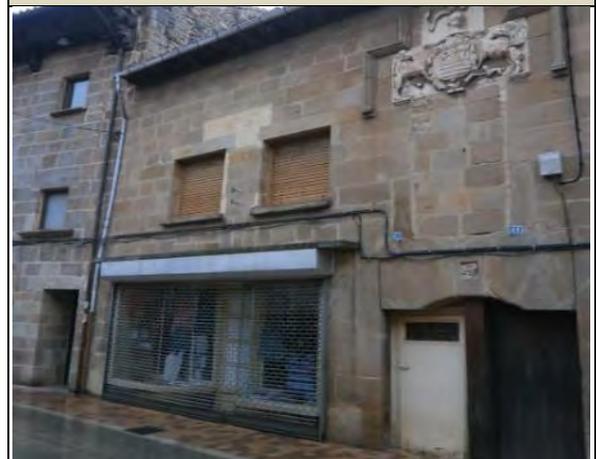
DESCRIPCIÓN FOTOGRÁFICA

Cableado en fachada sin integrar
 Caja general de protección sin integrar
 Bajantes sin protección
 Aislamiento térmico y carpinterías deficientes.

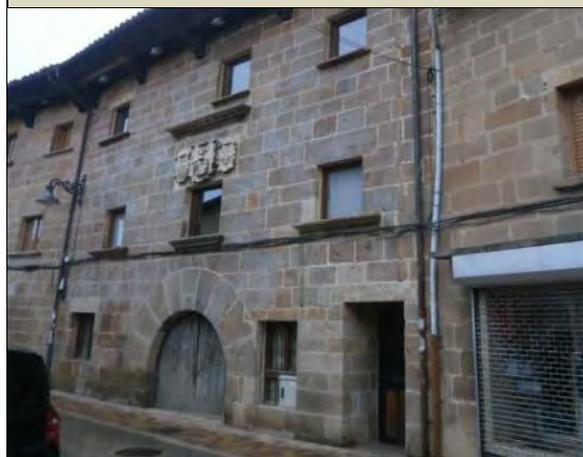
DESCRIPCIÓN FOTOGRÁFICA

Cableado en fachada sin integrar
 Caja general de protección sin integrar
 Bajantes sin protección
 Paramentos de madera sin tratar (aleros, troneras, marcos, etc)
 Sillería de piedra en fachada sucia y rejuntado deteriorado
 Alero de madera deteriorado
 Puerta principal de arcada deteriorada
 Aislamiento térmico y carpinterías deficientes.

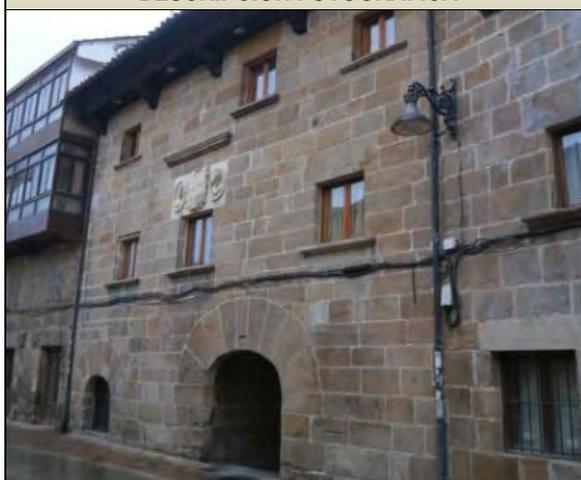
DESCRIPCIÓN FOTOGRÁFICA

Cableado en fachada sin integrar
 Caja general de protección sin integrar
 Paramentos de madera sin tratar (aleros, troneras, marcos, etc)
 Sillería de piedra en fachada sucia y rejuntado deteriorado
 Alero de madera deteriorado
 Cubierta deteriorada
 Reforzar fachada
 Aislamiento térmico y carpinterías deficientes.

Concepto	Importe
Adecuación de la caja general de protección	300,00 €
Pintura-tratamiento paramentos de madera, (aleros, troneras, marcos, etc)	200,00 €
Limpieza sillería piedra	6.000,00 €
Rejuntado sillería piedra	2.500,00 €
Reparación de aleros de madera	720,00 €
Reparación de parte de edificación deteriorada	12.000,00 €
Rehabilitación energética	157.842,00 €
TOTAL INMUEBLE	179.562,00 €

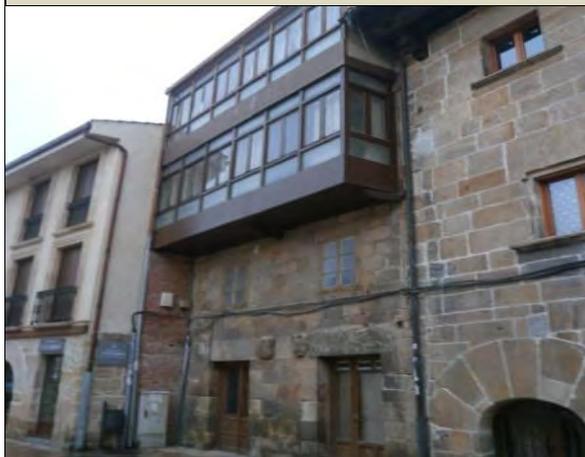
DESCRIPCIÓN FOTOGRÁFICA

ESTRUCTURA	
CUBIERTA	Alero de madera, en fachada trasera. Grandes canes sobre durmiente; canalón, de chapa y bajantes, de chapa y P.V.C.;
ACABADO DE FACHADA	Sillares, muy sucios en planta baja y primera; enfoscado mortero de cal. Reparaciones de planta baja
CARPINTERÍA EXTERIOR	Carpintería de madera, pintada. Ventanas y mirador muy deteriorado.

Cableado en fachada sin integrar
 Caja general de protección sin integrar
 Bajantes sin protección
 Paramento de sillería sucio
 Aislamiento térmico y carpinterías deficientes.

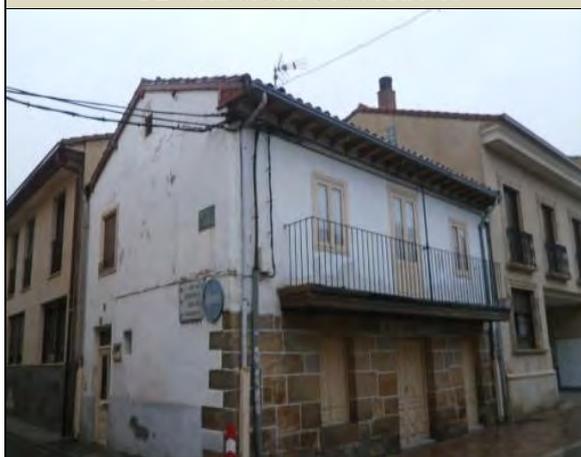
DESCRIPCIÓN FOTOGRÁFICA

Cableado en fachada sin integrar
 Caja general de protección sin integrar
 Bajantes sin protección
 Grietas, desconchones, pintadas, desperfectos en fachadas
 Paramentos de madera sin tratar (aleros, troneras, marcos, etc)
 Paramento de sillería sucio
 Peldaños de entrada
 Aislamiento térmico y carpinterías deficientes.

Concepto	Importe
Adecuación de la caja general de protección	300,00 €
Protección de bajantes	200,00 €
Picado-reparación revestimiento mortero (grietas, desconchones, etc)	4.000,00 €
Pintura plástica revestimiento	1.600,00 €
Pintura-tratamiento paramentos de madera, (aleros, troneras, marcos, etc)	80,00 €
Limpieza sillería piedra	1.200,00 €
Supresión de peldaños	1.600,00 €
Rehabilitación energética	22.594,00 €
TOTAL INMUEBLE	31.574,00 €

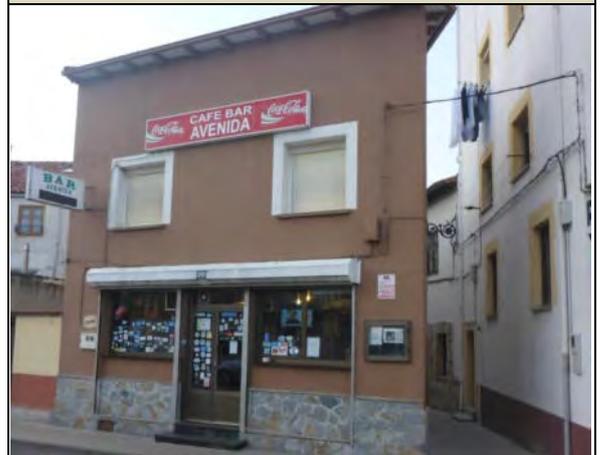
Cableado en fachada sin integrar
 Rótulos publicitarios en fachada
 Peldaño de entrada
 Tendedero en fachada

Concepto	Importe
Adaptación rótulos	120,00 €
Supresión de peldaños	800,00 €
Supresión de tendedero en fachada	16,00 €
Rehabilitación energética	20.224,00 €
TOTAL INMUEBLE	21.160,00 €

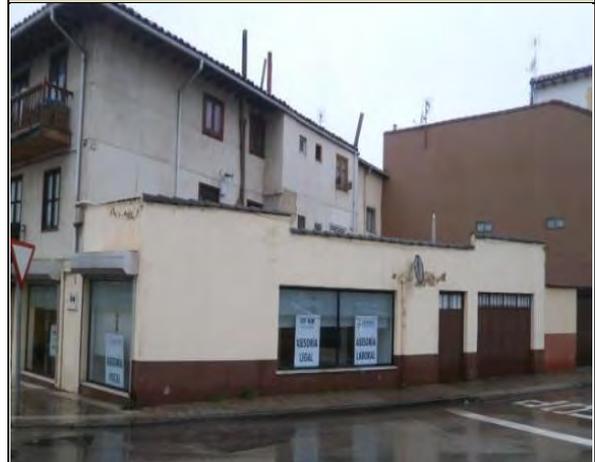
DIRECCIÓN	REFERENCIA CATASTRAL	Nº CATALOGO PEPCH	GRADO PROT.
Av Ronda 78*	7287602UN9378N0001LD	-	-

Carpintería exterior (puertas) ineficientes
 Portón de garaje deteriorado
 Grietas, desconchones, pintadas, desperfectos en fachadas
 Peldaño de entrada

Concepto	Importe
Sustitución carpintería exterior (puertas)	1.000,00 €
Sustitución de portón	3.600,00 €
Pintura plástica revestimiento	800,00 €
Supresión de peldaños	800,00 €
TOTAL INMUEBLE	6.200,00 €

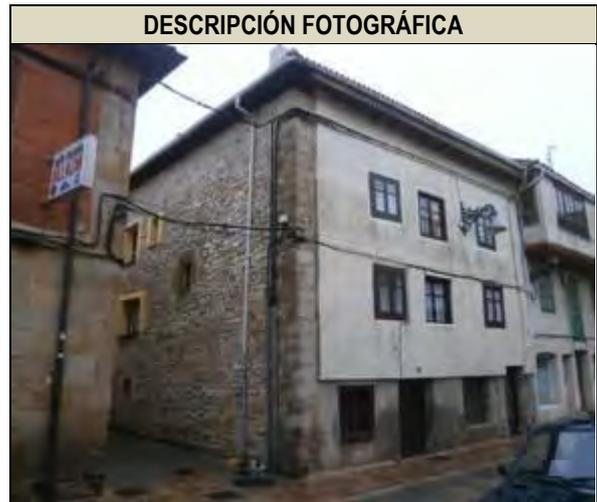
29-03

Cableado en fachada sin integrar
 Grietas, desconchones, pintadas, desperfectos en fachadas
 Peldaño de entrada
 Aislamiento térmico y carpinterías deficientes.

Concepto	Importe
Pintura plástica revestimiento	600,00 €
Supresión de peldaños	800,00 €
Rehabilitación energética	34.128,00 €
TOTAL INMUEBLE	35.528,00 €

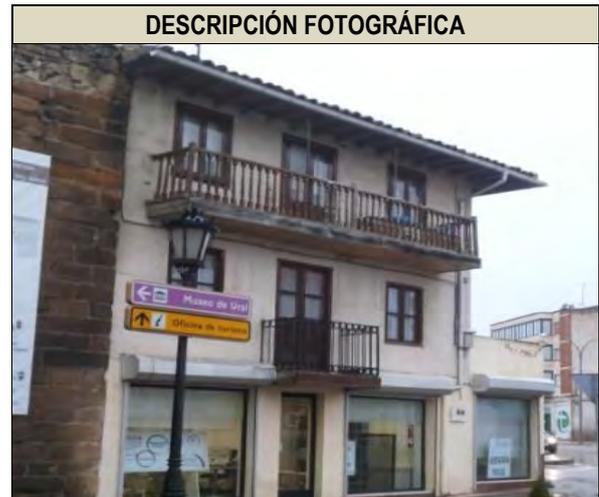
29-04

Cableado en fachada sin integrar
 Caja general de protección sin integrar
 Grietas, desconchones, pintadas, desperfectos en fachadas
 Elementos metálicos desgastados
 Paramentos de madera sin tratar (aleros, troneras, marcos, etc)
 Canalones con vegetación
 Cubierta en mal estado
 Aislamiento térmico y carpinterías deficientes.

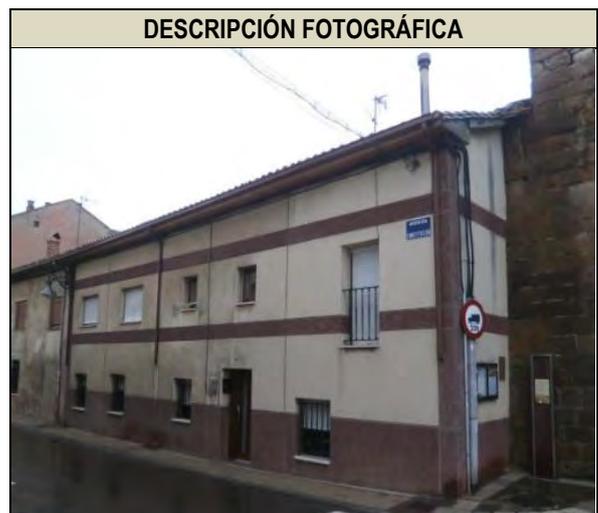
29-06

Cableado en fachada sin integrar
 Caja general de protección sin integrar
 Grietas, desconchones, pintadas, desperfectos en fachadas
 Tendedero en fachada
 Aislamiento térmico y carpinterías deficientes.

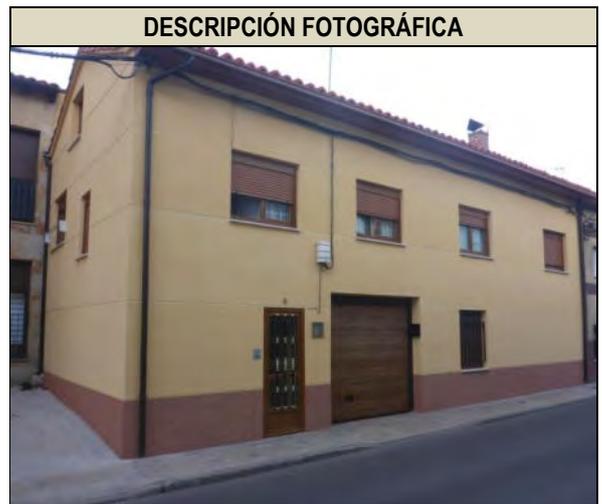
29-07

Cableado en fachada sin integrar
 Caja general de protección sin integrar
 Aislamiento térmico y carpinterías deficientes.

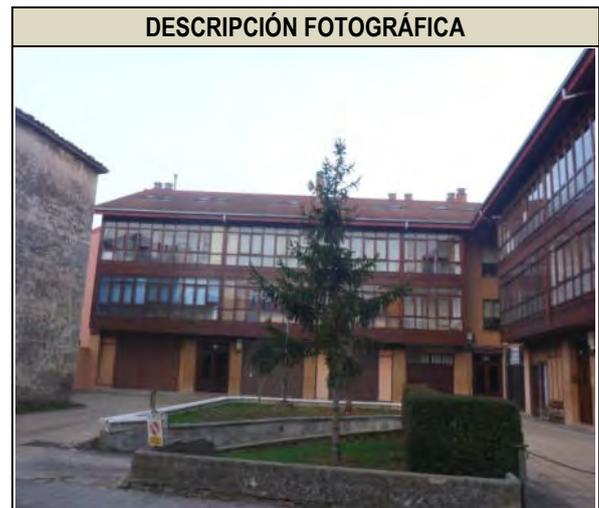
29-09

Cableado en fachada sin integrar
 Caja general de protección sin integrar
 Grietas, desconchones, pintadas, desperfectos en fachadas
 Peldaño de entrada
 Aislamiento térmico y carpinterías deficientes.

Concepto	Importe
Adecuación de la caja general de protección	300,00 €
Pintura plástica revestimiento	2.000,00 €
Supresión de peldaños	800,00 €
Rehabilitación energética	501.650,00 €
TOTAL INMUEBLE	504.750,00 €

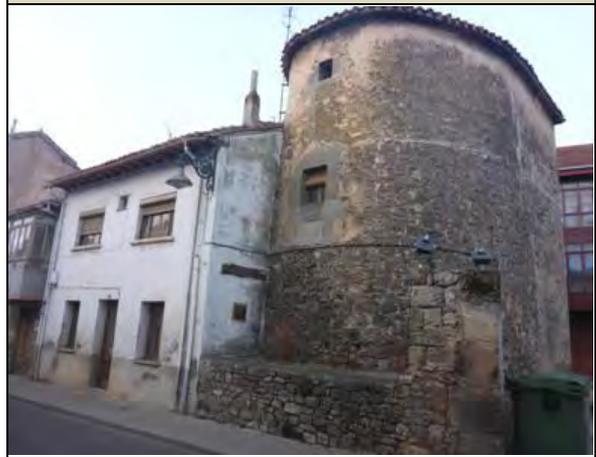
DIRECCIÓN	REFERENCIA CATASTRAL	Nº CATALOGO PEPCH	GRADO PROT.
Av Constitución 16*	7287610UN9378N0001KD	M-04	P1 (BIC)

Cableado en fachada sin integrar
 Caja general de protección sin integrar
 Grietas, desconchones, pintadas, desperfectos en fachadas
 Paramentos de sillería en mal estado
 Canalones en mal estado
 Peldaños de entrada

Concepto	Importe
Adecuación de la caja general de protección	300,00 €
Pintura plástica revestimiento	1.200,00 €
Limpieza sillería piedra	7.200,00 €
Renovación de canalones	660,00 €
Supresión de peldaños	800,00 €
Rehabilitación energética	45.504,00 €
TOTAL INMUEBLE	55.664,00 €

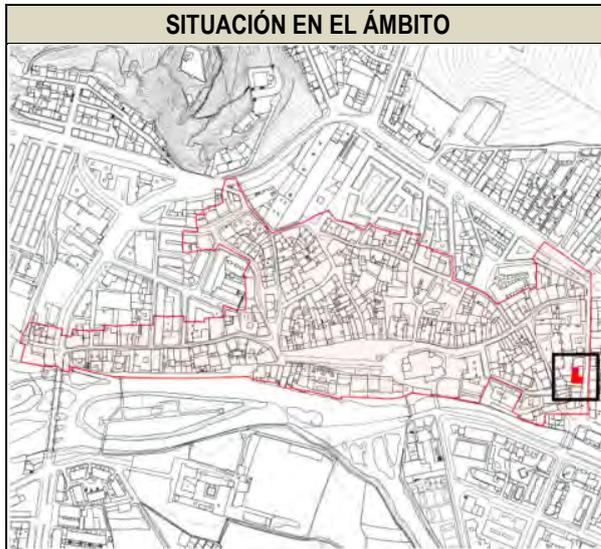
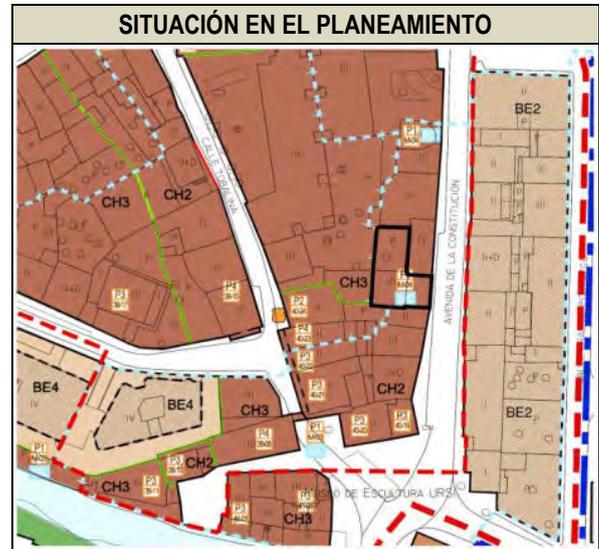
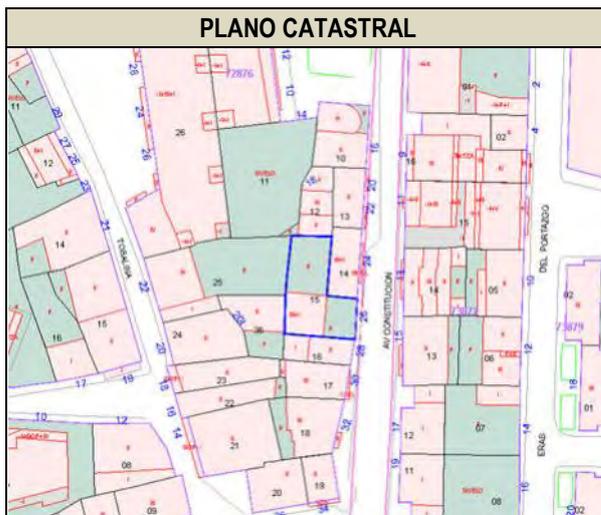
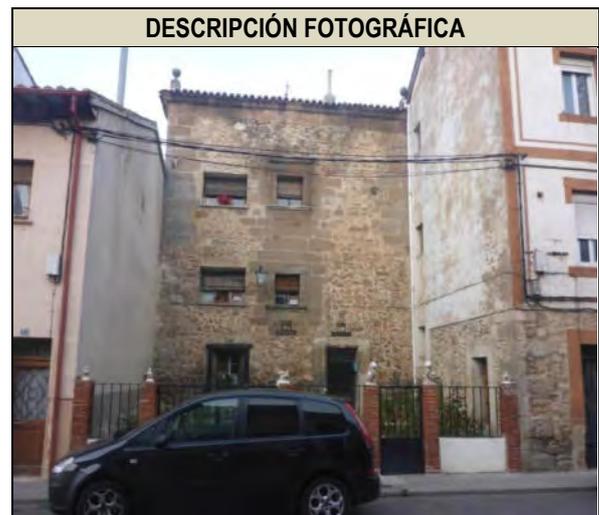
29-15

Ausencia de canalones y bajantes
 Peldaño de entrada
 Aislamiento térmico y carpinterías deficientes.

Concepto	Importe
Sustitución de bajantes	300,00 €
Renovación de canalones	240,00 €
Supresión de peldaños	800,00 €
Rehabilitación energética	39.816,00 €
TOTAL INMUEBLE	41.156,00 €

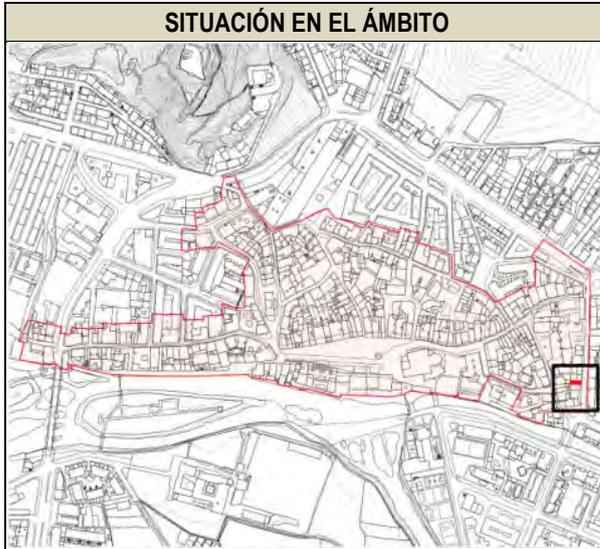
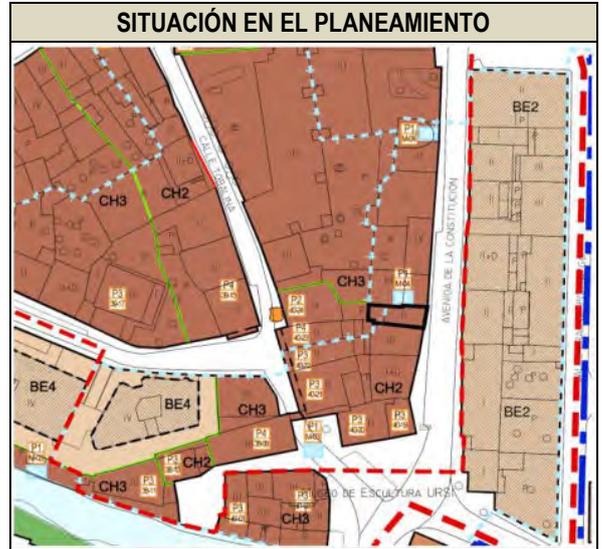
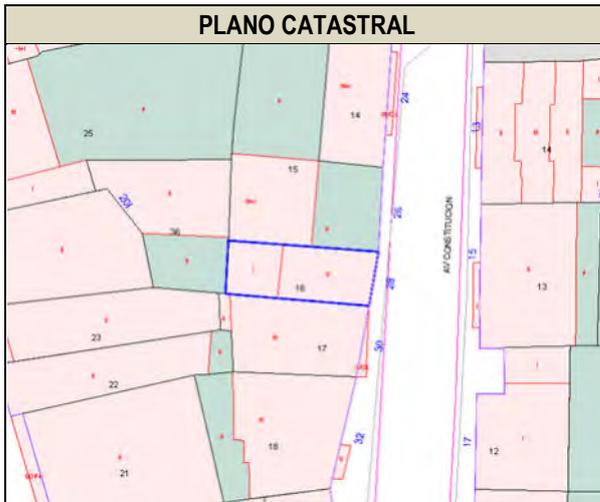
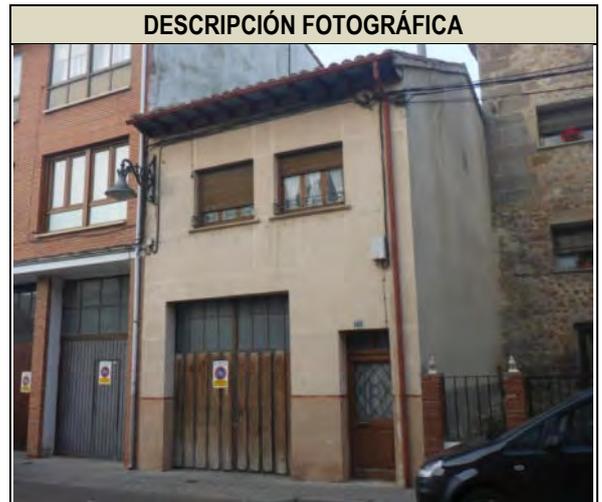
29-16

Cableado en fachada sin integrar
 Caja general de protección sin integrar
 Grietas, desconchones, pintadas, desperfectos en fachadas
 Elementos metálicos desgastados
 Canalones con vegetación
 Aislamiento térmico y carpinterías deficientes.

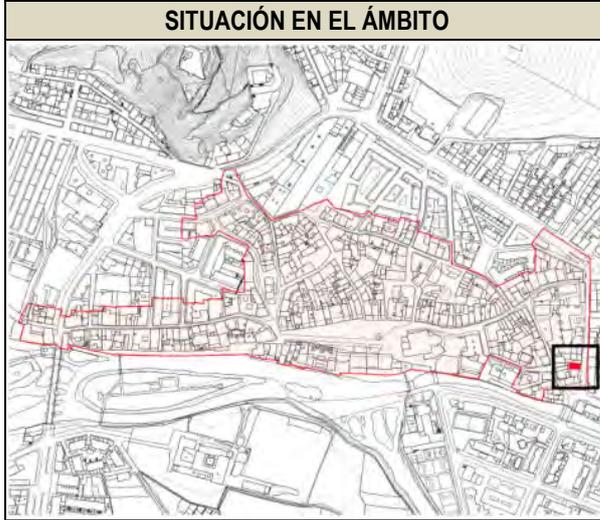
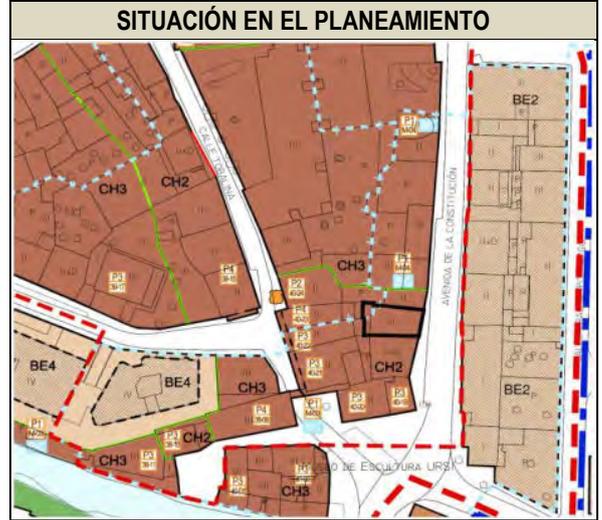
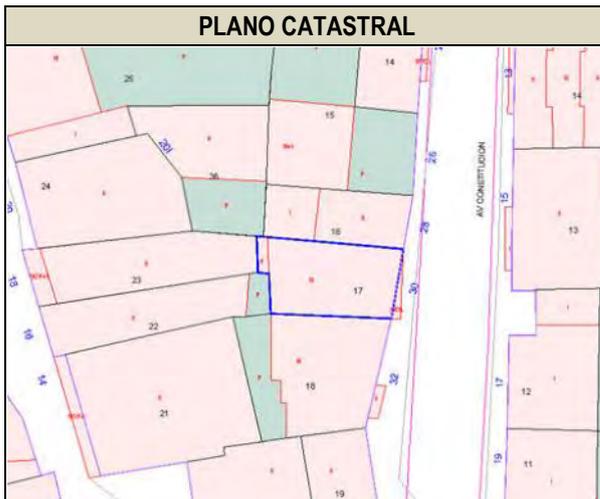
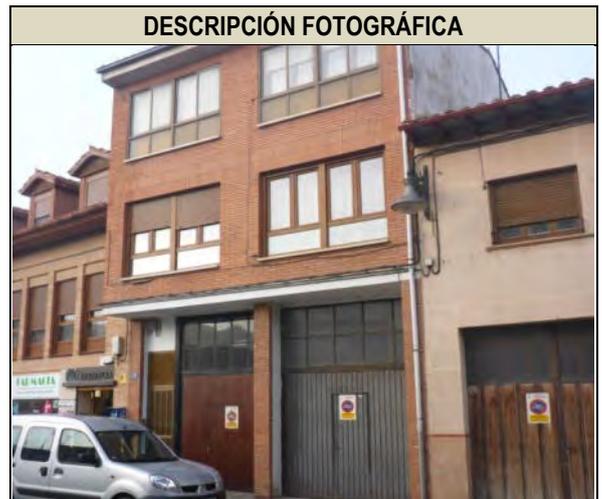
29-17

Cableado en fachada sin integrar
 Caja general de protección sin integrar
 Peldaños de entrada
 Canalones con vegetación
 Aislamiento térmico y carpinterías deficientes.

Concepto	Importe
Adecuación de la caja general de protección	300,00 €
Supresión de peldaños	800,00 €
Limpieza de canalones	168,00 €
Rehabilitación energética	42.818,00 €
TOTAL INMUEBLE	44.086,00 €

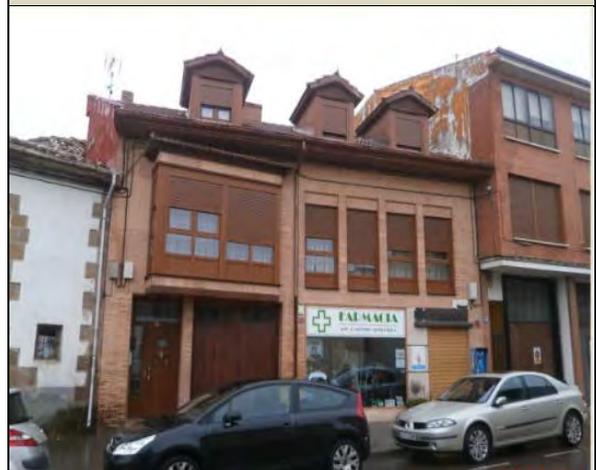
DESCRIPCIÓN FOTOGRÁFICA

Cableado en fachada sin integrar
 Caja general de protección sin integrar
 Paramentos de madera sin tratar (aleros, troneras, marcos, etc)
 Peldaño de entrada
 Aislamiento térmico y carpinterías deficientes.

Concepto	Importe
Adecuación de la caja general de protección	300,00 €
Pintura-tratamiento paramentos de madera, (aleros, troneras, marcos, etc)	20,00 €
Supresión de peldaños	800,00 €
Rehabilitación energética	54.510,00 €
TOTAL INMUEBLE	55.630,00 €
