ENTORNO RESIDENCIAL DE REHABILITACIÓN PROGRAMADA DE AGUILAR DE CAMPOO

MEMORIA-PROGRAMA

ANEXO 1.3

CAPÍTULO 1. ANEXO 1. FICHAS DE ACTUACIONES DE REHABILITACIÓN

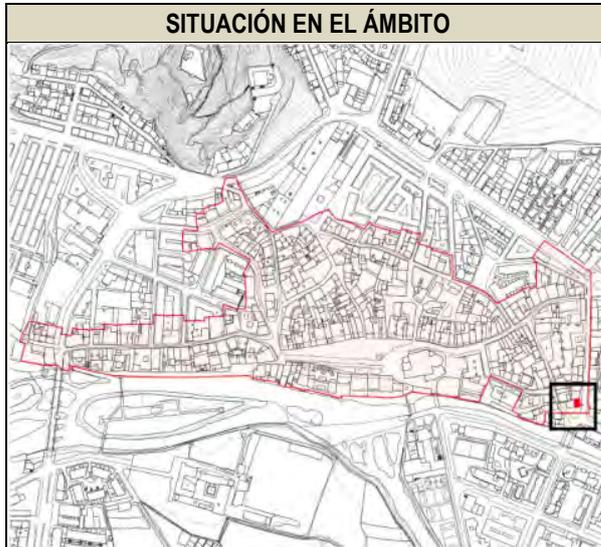
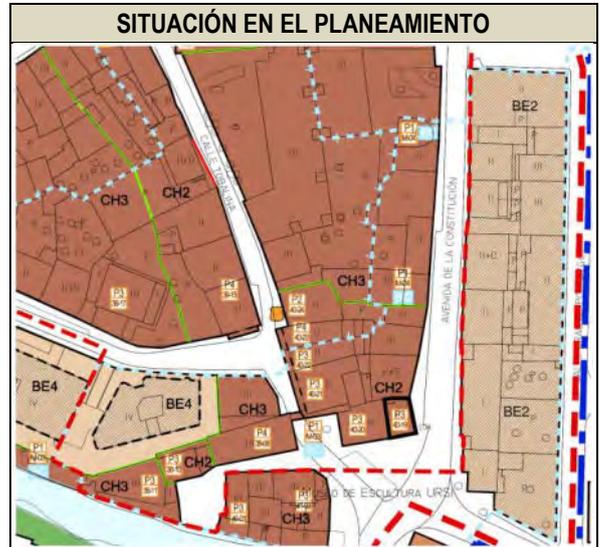
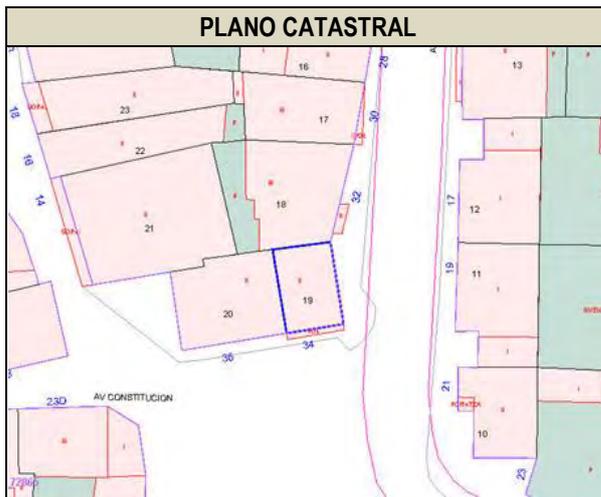
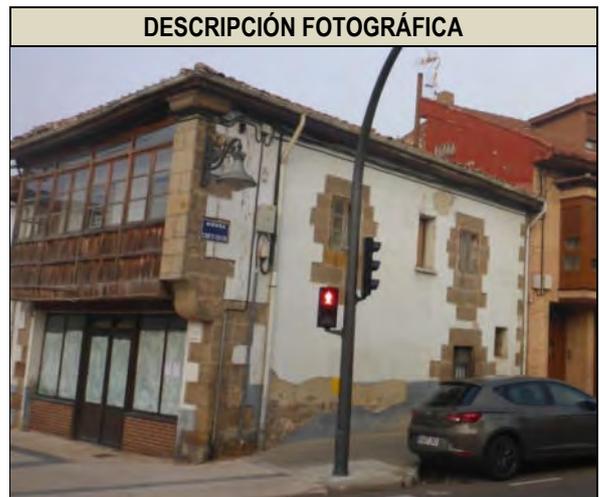
29-19

ESTRUCTURA	Forjados de madera y muros de carga
CUBIERTA	Teja cerámica curva; canalón y bajantes, de P.V.C.; geometría
ACABADO DE FACHADA	Sillares, en cercos y esquinas; enfoscado mortero de cemento, pintado pero muy desconchado; ladrillo visto, en local comercial
CARPINTERÍA EXTERIOR	Carpintería de madera, deficiente en ventanas y mirador; carpintería de aluminio, en local comercial

Cableado en fachada sin integrar
 Caja general de protección sin integrar
 Bajantes deterioradas
 Canalones en mal estado
 Grietas, desconchones, pintadas, desperfectos en fachadas
 Paramentos de madera sin tratar (aleros, troneras, marcos, etc)
 Aleros de madera en mal estado
 Aislamiento térmico y carpinterías deficientes.

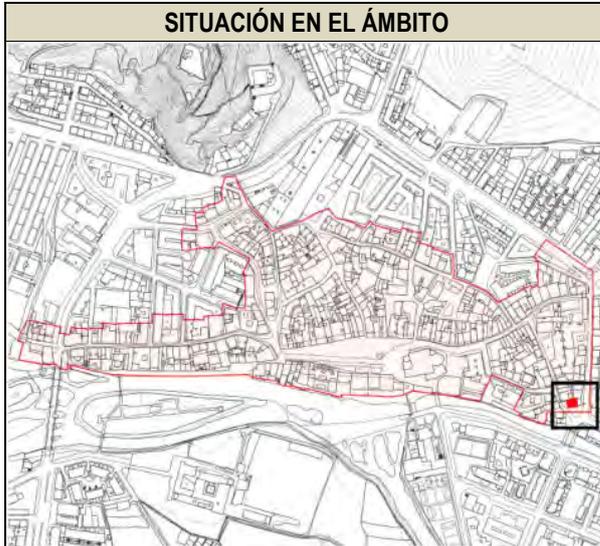
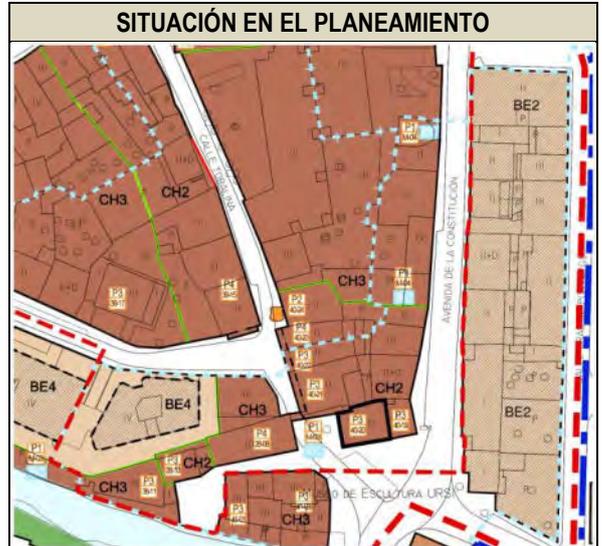
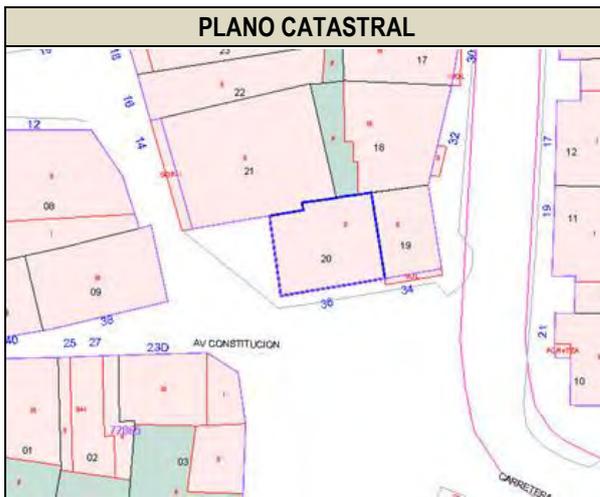
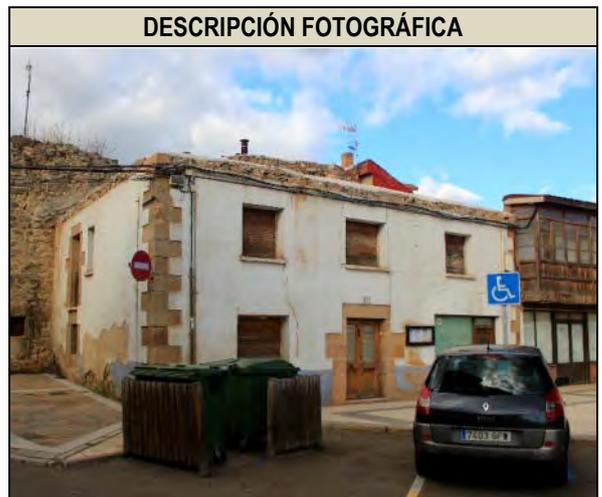
29-20

Paramentos de madera sin tratar (aleros, troneras, marcos, etc)
 Peldaños de entrada
 Canalones con vegetación
 Aislamiento térmico y carpinterías deficientes.

Concepto	Importe
Pintura-tratamiento paramentos de madera, (aleros, troneras, marcos, etc)	200,00 €
Supresión de peldaños	800,00 €
Limpieza de canalones	336,00 €
Rehabilitación energética	64.306,00 €
TOTAL INMUEBLE	65.642,00 €

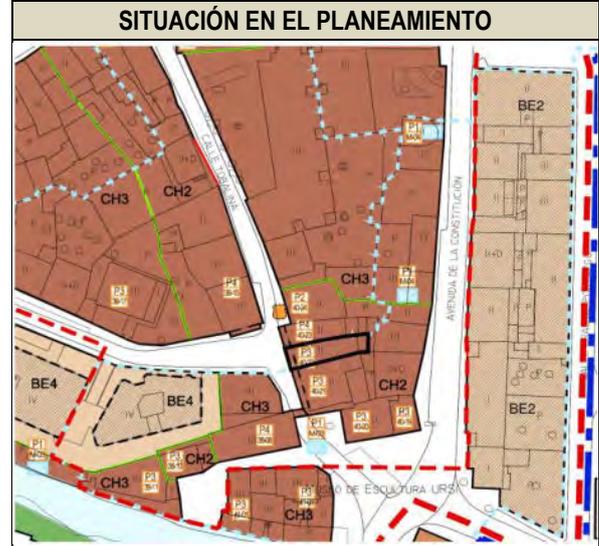
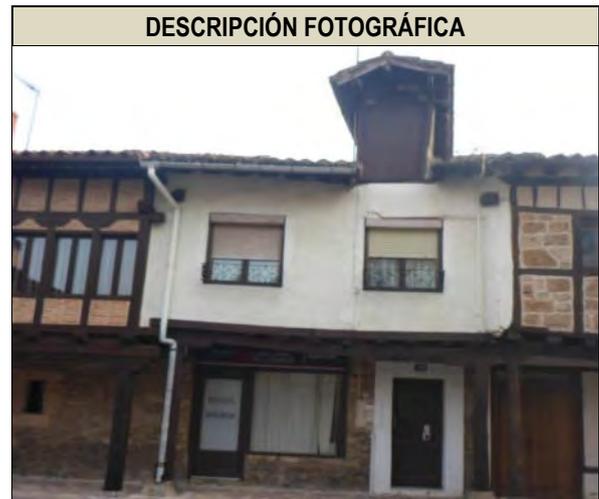
29-22

Pintura en fachada sucia
 Paramentos de madera sin tratar (aleros, troneras, marcos, etc)
 Peldaños de entrada
 Aislamiento térmico y carpinterías deficientes.

Concepto	Importe
Pintura plástica revestimiento	240,00 €
Pintura-tratamiento paramentos de madera, (aleros, troneras, marcos, etc)	40,00 €
Supresión de peldaños	800,00 €
Rehabilitación energética	27.018,00 €
TOTAL INMUEBLE	28.098,00 €

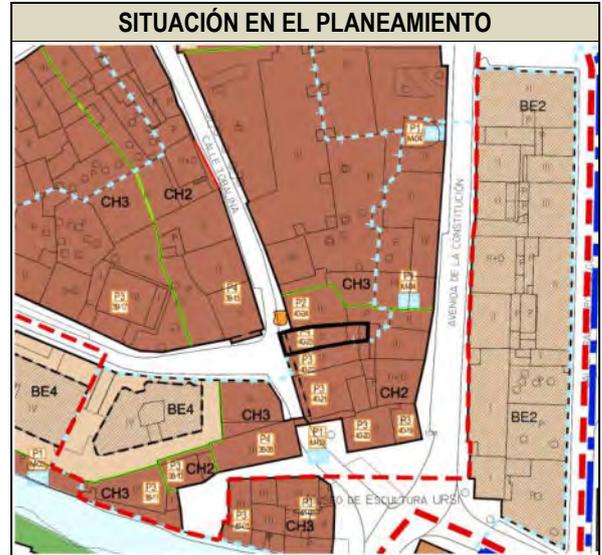
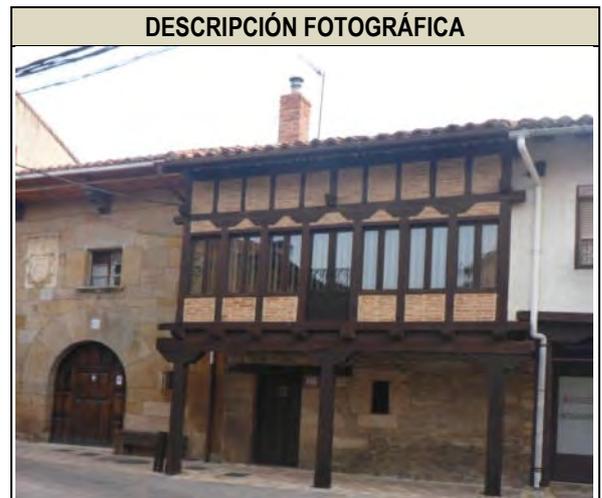
29-23

Cableado en fachada sin integrar
 Caja general de protección sin integrar
 Aislamiento térmico y carpinterías deficientes.

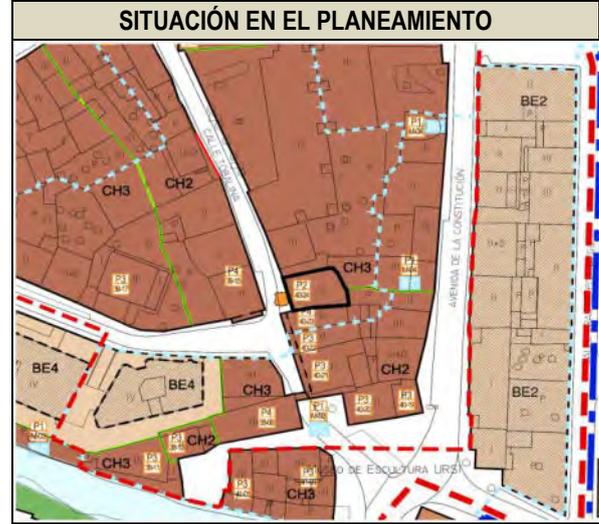
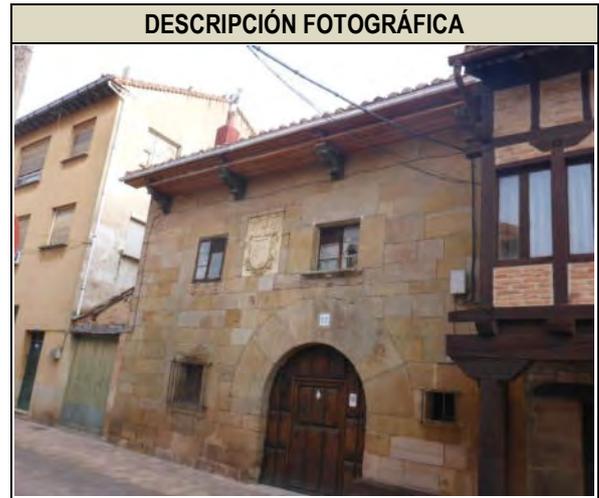
29-24

Cableado en fachada sin integrar
 Caja general de protección sin integrar
 Aislamiento térmico y carpinterías deficientes.

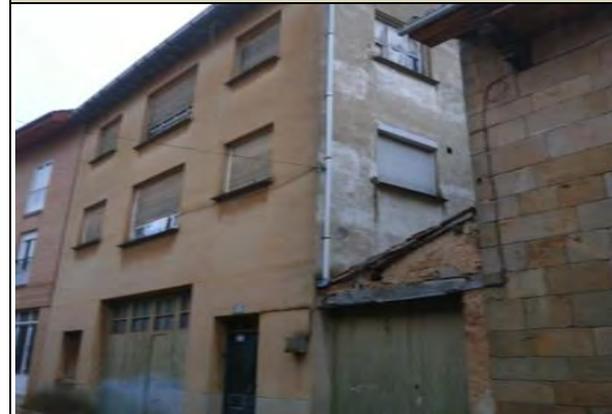
DESCRIPCIÓN FOTOGRÁFICA

Portón de garaje deteriorado
 Pintura en fachada sucia
 Peldaños de entrada
 Aleros de madera en mal estado
 Canalones con vegetación
 Aislamiento térmico y carpinterías deficientes.

Concepto	Importe
Sustitución de portón	3.600,00 €
Pintura plástica revestimiento	2.600,00 €
Supresión de peldaños	800,00 €
Limpieza de canalones	364,00 €
Reparación de aleros de madera	600,00 €
Rehabilitación energética	51.982,00 €
TOTAL INMUEBLE	59.946,00 €

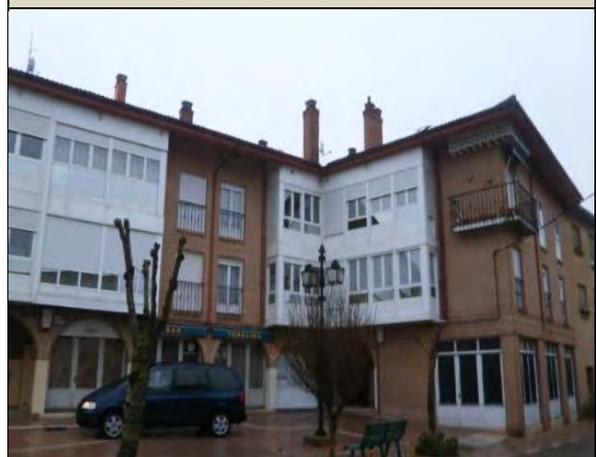
DESCRIPCIÓN FOTOGRÁFICA

PATOLOGÍAS DETECTADAS
<p>Cableado en fachada sin integrar Caja general de protección sin integrar Peldaños de entrada Aleros de fábrica deteriorados Aislamiento térmico y carpinterías deficientes.</p>

VALORACIÓN DE COSTES	
Concepto	Importe
Adecuación de la caja general de protección	300,00 €
Supresión de peldaños	2.400,00 €
Reparación de aleros de fábrica	160,00 €
Rehabilitación energética	549.682,00 €
TOTAL INMUEBLE	552.542,00 €

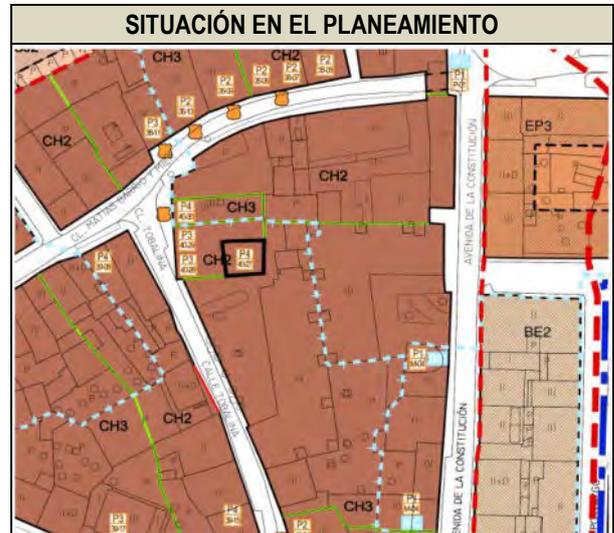
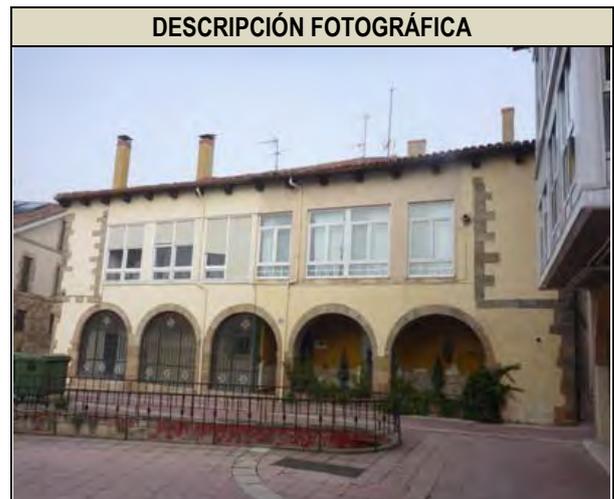
29-27

Cableado en fachada sin integrar
 Caja general de protección sin integrar
 Grietas, desconchones, pintadas, desperfectos en fachadas
 Peldaños de entrada
 Canalones en mal estado
 Aleros de madera en mal estado
 Aislamiento térmico y carpinterías deficientes.

Concepto	Importe
Adecuación de la caja general de protección	300,00 €
Pintura plástica revestimiento	1.200,00 €
Supresión de peldaños	800,00 €
Renovación de canalones	330,00 €
Reparación de aleros de madera	360,00 €
Rehabilitación energética	36.972,00 €
TOTAL INMUEBLE	39.962,00 €

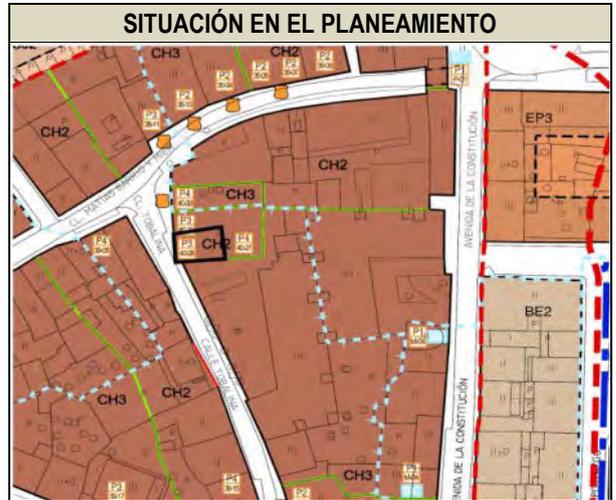
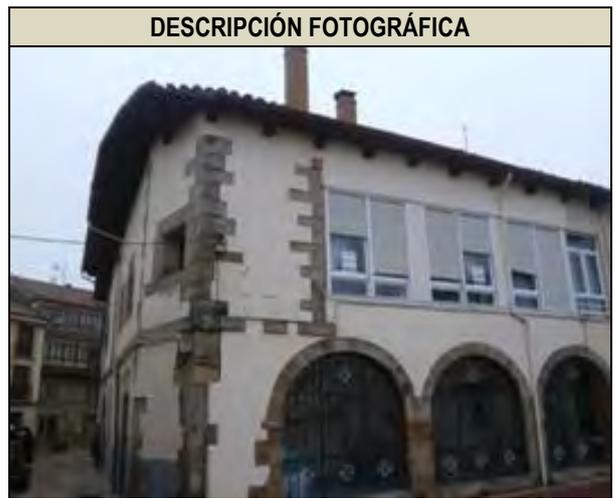
29-28

Cableado en fachada sin integrar
 Caja general de protección sin integrar
 Grietas, desconchones, pintadas, desperfectos en fachadas
 Peldaños de entrada
 Aleros de madera en mal estado
 Canalones en mal estado
 Desperfectos en cubierta
 Desperfectos en galería
 Aislamiento térmico y carpinterías deficientes.

Concepto	Importe
Adecuación de la caja general de protección	300,00 €
Pintura plástica revestimiento	2.400,00 €
Supresión de peldaños	800,00 €
Reparación de aleros de madera	900,00 €
Renovación de canalones	600,00 €
Revisión cubierta (retejado)	3.000,00 €
Picado-reparación revestimiento mortero (grietas, desconchones, etc) galería planta calle	2.000,00 €
Rehabilitación energética	40.132,00 €
TOTAL INMUEBLE	50.132,00 €

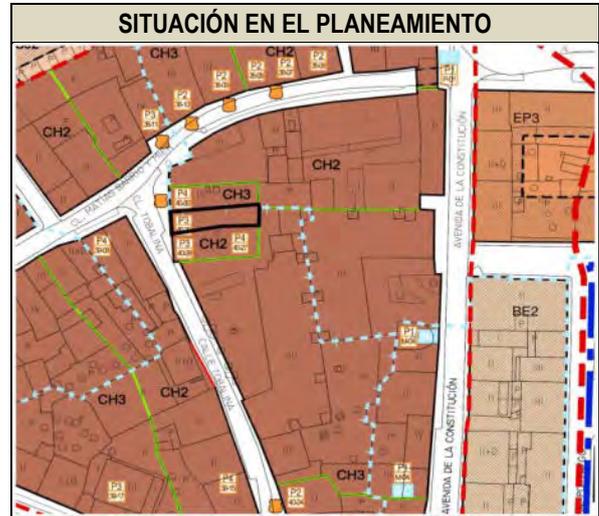
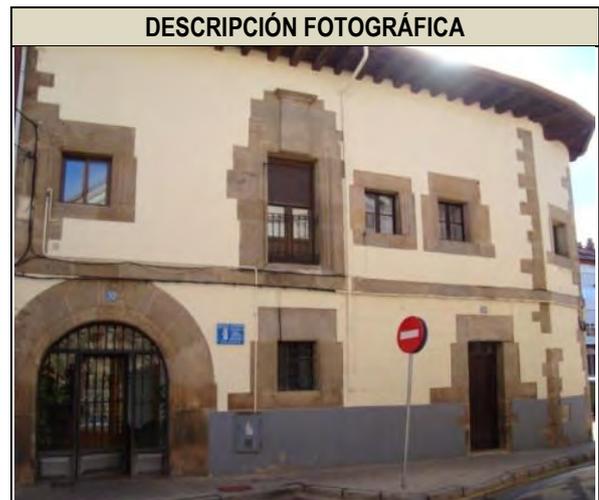
29-29

Cableado en fachada sin integrar
 Aleros de madera en mal estado
 Tejado en mal estado
 Canalón en mal estado
 Pintura puerta principal en mal estado
 Sillería fachada sucia
 Aislamiento térmico y carpinterías deficientes.

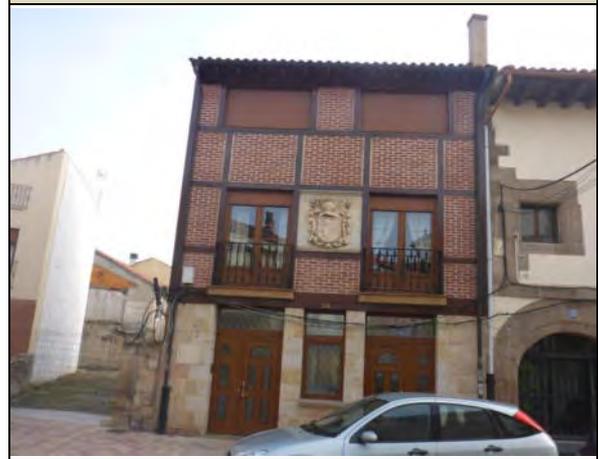
DESCRIPCIÓN FOTOGRÁFICA

Cableado en fachada sin integrar
 Caja general de protección sin integrar
 Peldaños de entrada
 Aislamiento térmico y carpinterías deficientes.

Concepto	Importe
Adecuación de la caja general de protección	300,00 €
Supresión de peldaños	800,00 €
Rehabilitación energética	73.786,00 €
TOTAL INMUEBLE	74.886,00 €

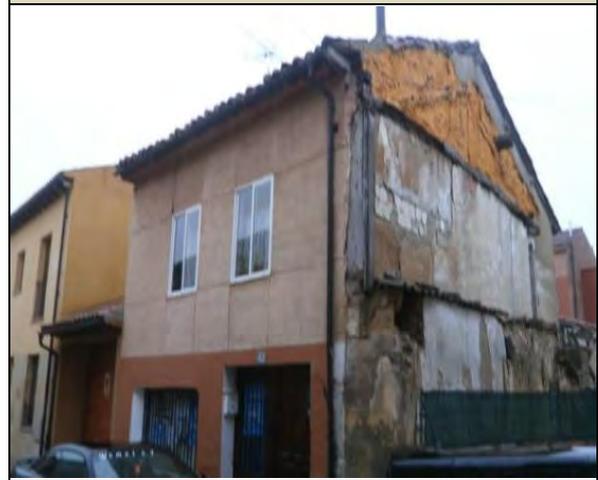
DESCRIPCIÓN FOTOGRÁFICA

Grietas, desconchones, pintadas, desperfectos en fachadas
Elementos metálicos desgastados
Aleros de madera en mal estado
Aislamiento térmico y carpinterías deficientes.
